**INVESTIGACIONES ARQUEOLÓGICAS
EN LAS RUINAS DE KIUC Y LA ZONA LABNÁ-KIUC,
DISTRITO DE BOLONCHÉN, YUCATÁN, MÉXICO**
Temporada de campo 2001

Informe técnico al Consejo de Arqueología del Instituto Nacional de Antropología e Historia y
al Foundation for the Advancement of Mesoamerican Studies, Inc.

Mayo, 2002

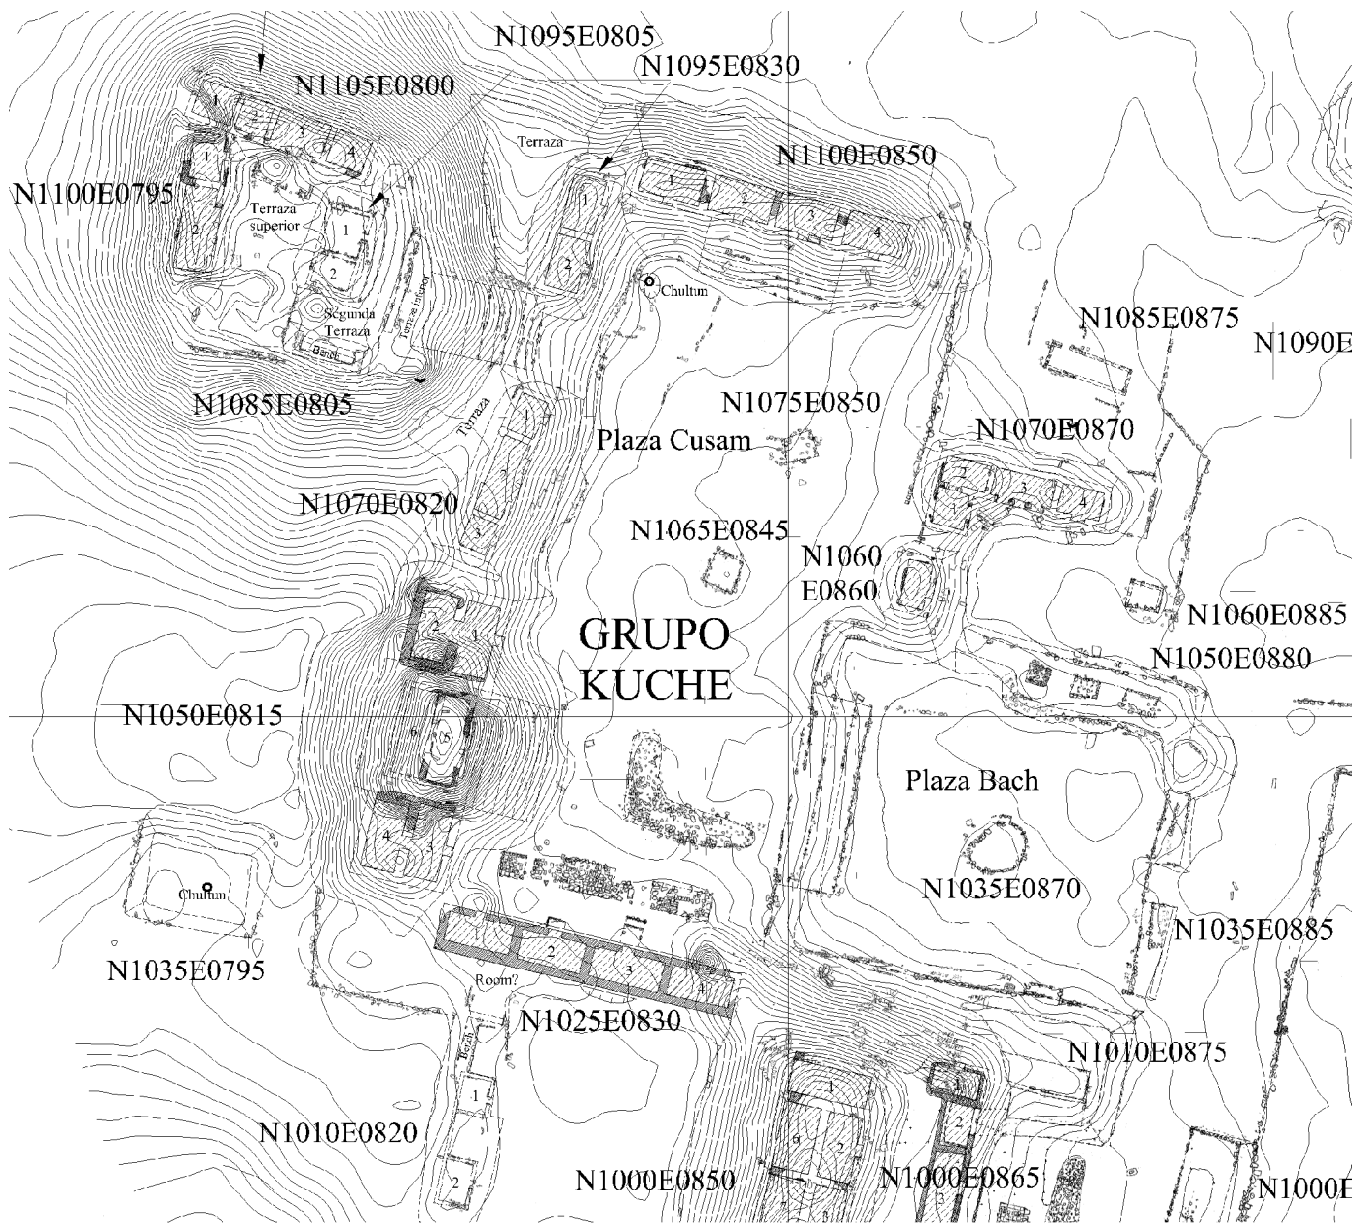
Figura 2.1 El Grupo Kuché

El Grupo Kuché (Figura 1) se encuentra al norte y contiguo al Grupo Chulul. De hecho, varios investigadores han considerado a ambos grupos como uno solo. Nosotros hemos decidido designarlos como dos grupos diferentes debido a que los espacios abiertos alrededor de cada uno de ellos están organizados de manera distinta, así como por la orientación de las estructuras que bordean estas plazas.
