**PROYECTO REGIONAL ARQUEOLÓGICO
SIERRA DEL LACANDÓN, 2007**

INFORME QUINTA TEMPORADA CAMPO

Investigaciones Arqueológicas en la Comunidad de La Técnica Agropecuaria y
Área Sur del Parque Nacional Sierra del Lacandón
La Libertad, Petén, Guatemala

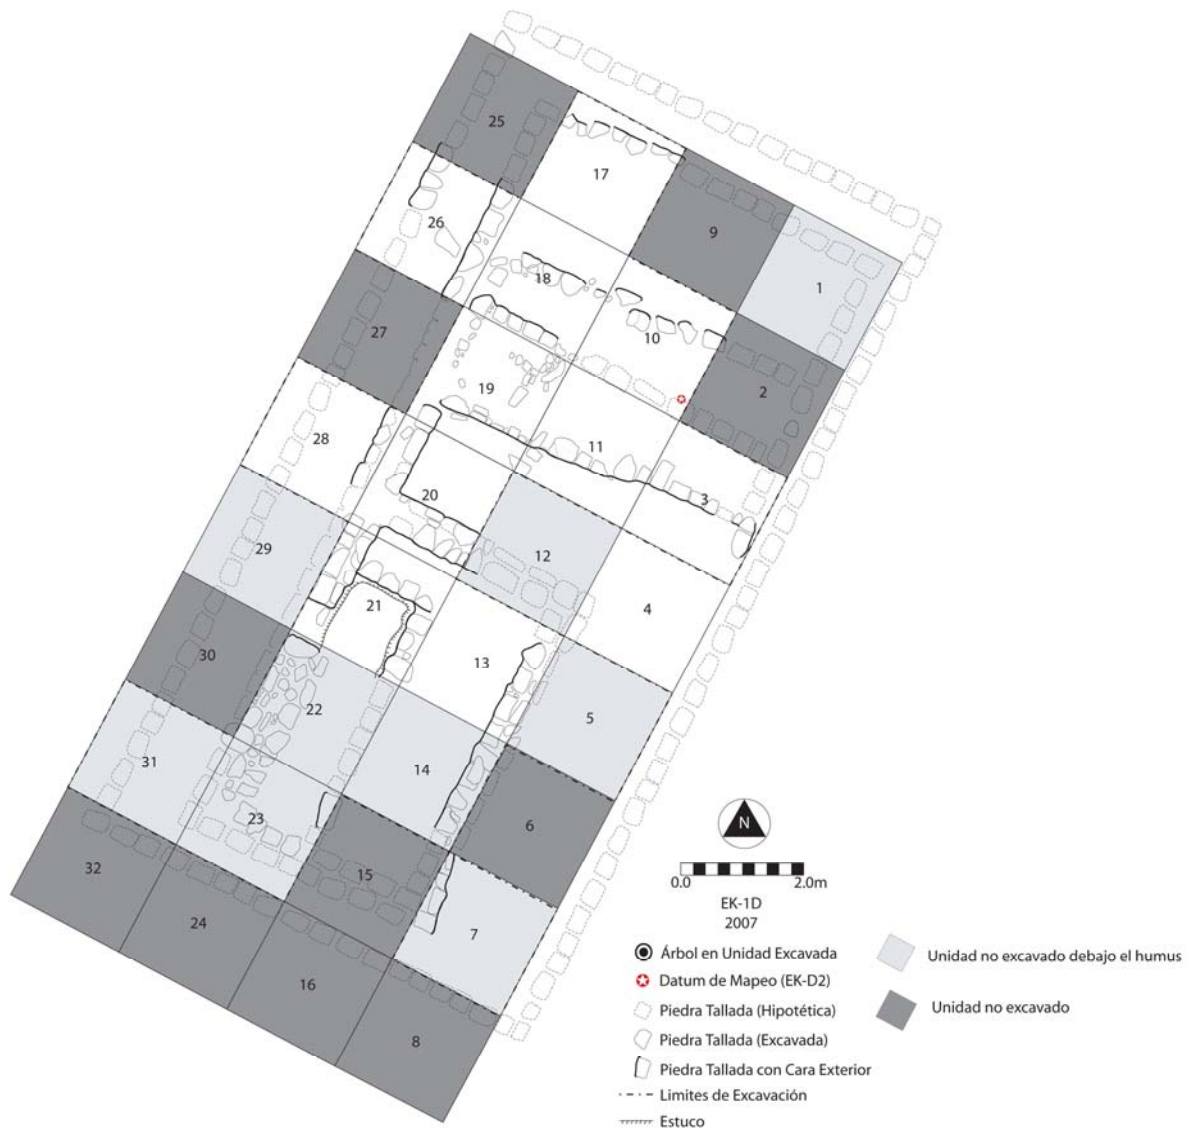
Figura 2.7. Planta de las unidades de la operación EK-01D.

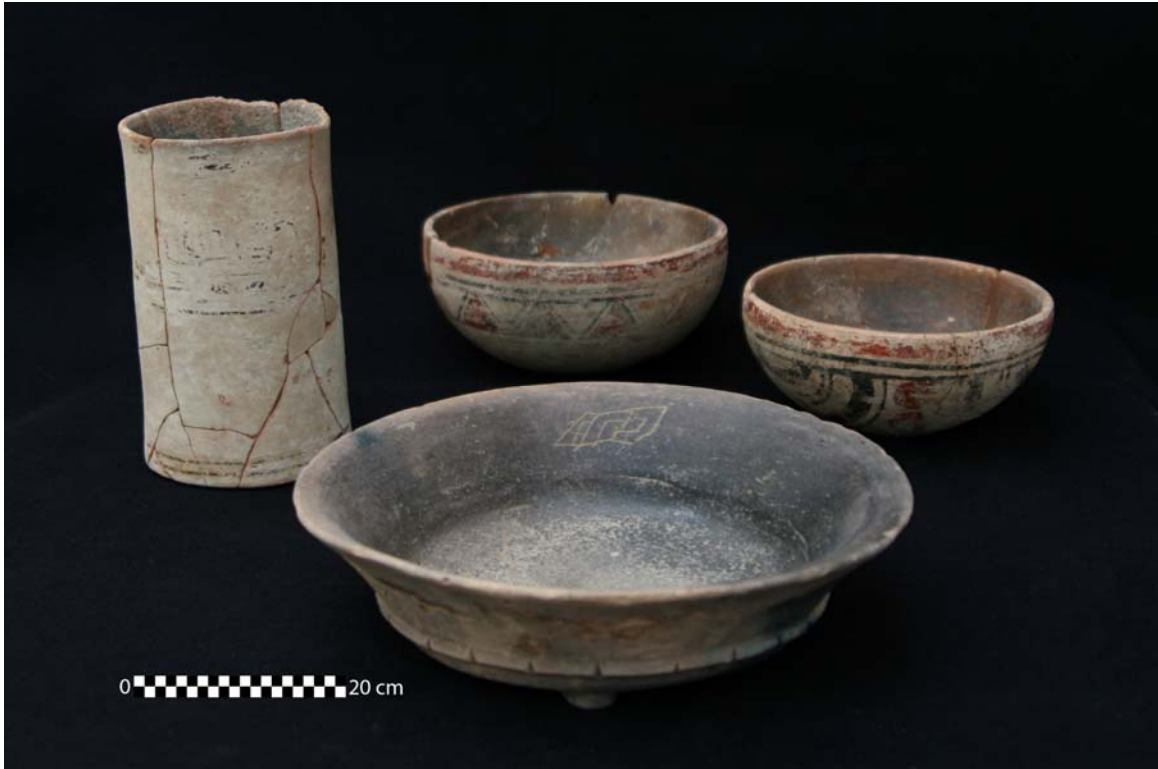
Figura 2.14. Cuatro vasijas encontradas como parte del Entierro 11 (las vasijas pertenecen a EK-1D-13-4).

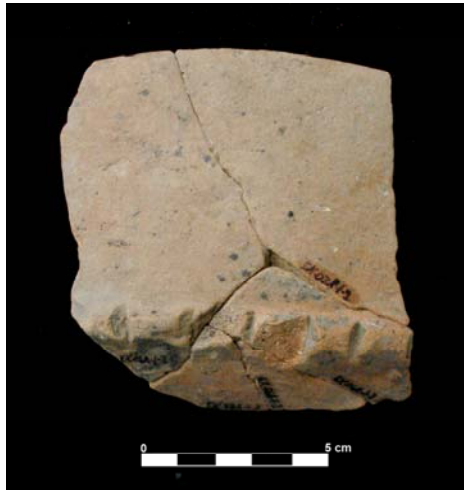
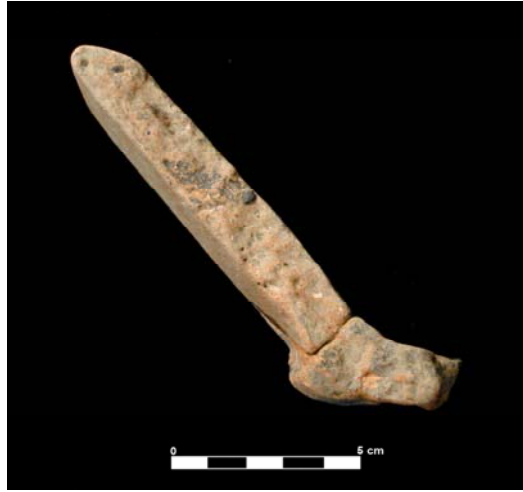
Figura 5.4. Tiesto de Máquina Azúcar Impreso exterior (A), perfil (B).

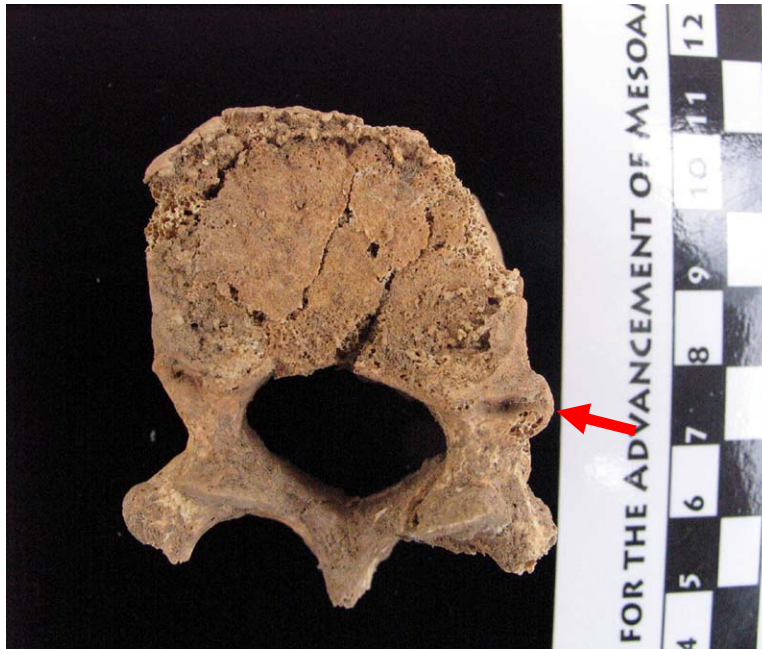
Figura 14.2. Duodécima vértebra torácica, espondilosis con desalineación del arco neural, Entierro 10.

Las doce vértebras torácicas exhiben una fractura importante sanada del arco neural (espondilosis). La fractura sanada es visible como una callosidad de la superficie superior de ambos pedículos y se extiende 2/3 hacia abajo en las superficies laterales. Las superficies inferiores de los pedículos no fueron afectadas. El cuerpo y el arco neural están desalineados, con el cuerpo desplazado ligeramente hacia la izquierda a partir de su alineación relativamente normal. Ya que la fractura estaba sanada, probablemente ocurrió cuando el individuo era un niño. De otra forma, la patología podría no presentar una fractura importante, pero podría ser simplemente el resultado del cuerpo de una vértebra desalineada durante la fusión del cuerpo con el arco neural. Las vértebras adyacentes (T11 y L1) no fueron afectadas. La artritis vertebral y el defecto de T12 son sorprendentes considerando la escasa edad del individuo. Estas patologías pueden reflejar un estrés crónico de la espalda baja a través de la vida del individuo, muy probablemente el resultado de levantar o arrastrar objetos pesados.

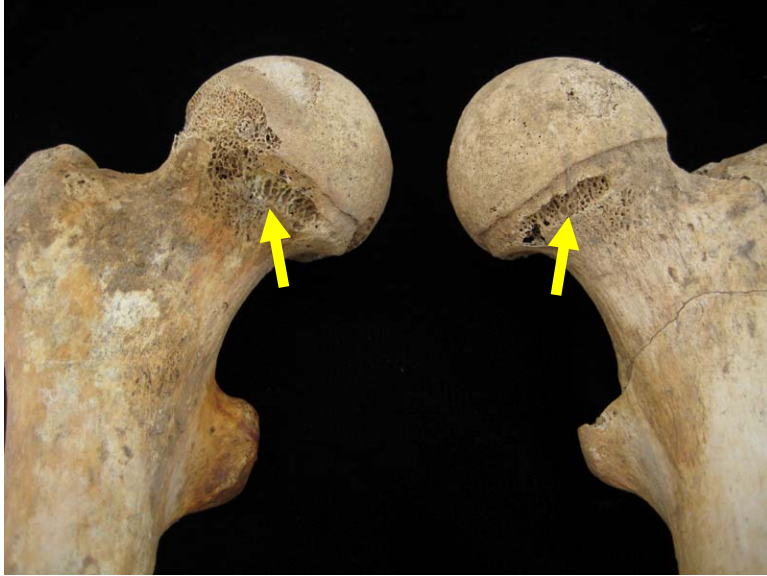
Figura 14.3. Anterior-proximal, fémur izquierdo y derecho, Entierro 10. Lesiones bilaterales de los cuellos femorales, inferior a la línea de la unión de la cabeza.

Ambos fémures muestran lesiones reabsorbidas bilaterales sobre las superficies de las metáfisis proximales, justo debajo de la línea de unión de la cabeza del fémur (Figura 3). La lesión del fémur izquierdo tiene 18.9mm de largo, 5.4mm de ancho y aproximadamente 3 mm de profundidad. Localizada abajo y en medio de ambas lesiones hay un área adicional de hueso reabsorbido. Estas áreas de hueso reabsorbido son de aproximadamente 8 mm² de área y se

carece de la profundidad definitiva de los márgenes de las lesiones. Las lesiones sobre el fémur derecho no deberían confundirse con la erosión severa post-mortem de la cabeza femoral. Los correspondientes acetábulos no están afectados, aunque estaban fragmentados en la articulación de la ramificación iliaco-púbica. Se desconoce la etiología de estas patologías.

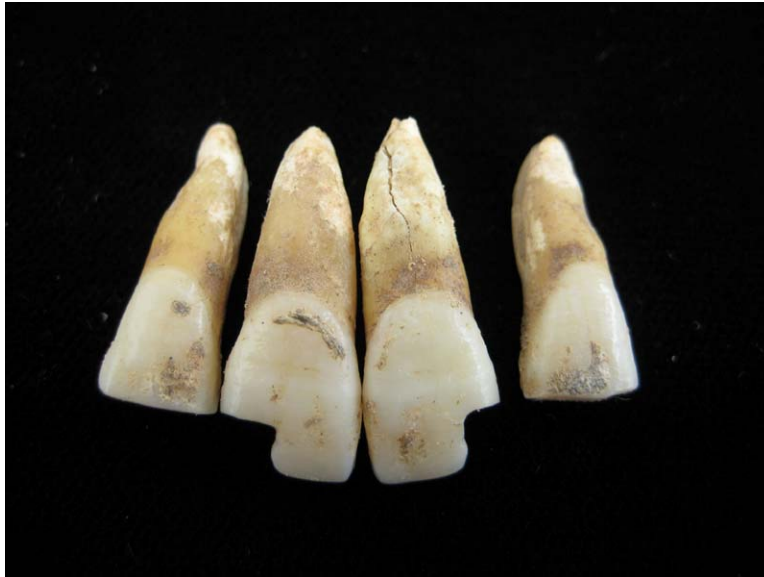
Figura 14.4. Incisivos maxilares, “Estilo Ik” modificación dental, Entierro 10.

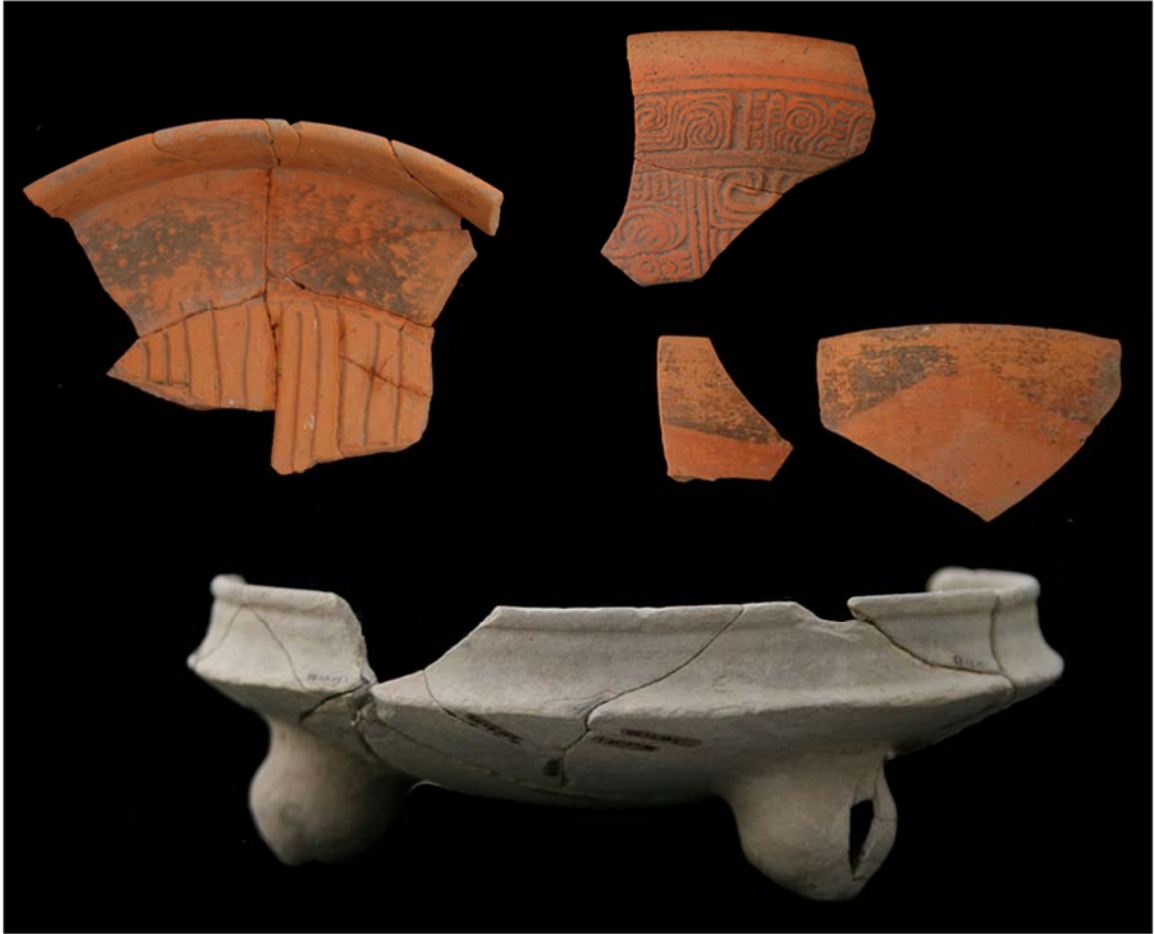
Figura 15.1. Ejemplos de cerámica de pasta fina del grupo Altar. Trapiche Inciso (arriba izquierda), Poite Inciso (abajo), Pabellón Modelado-Tallado y Tumba Negro-sobre-Naranja (arriba derecha).

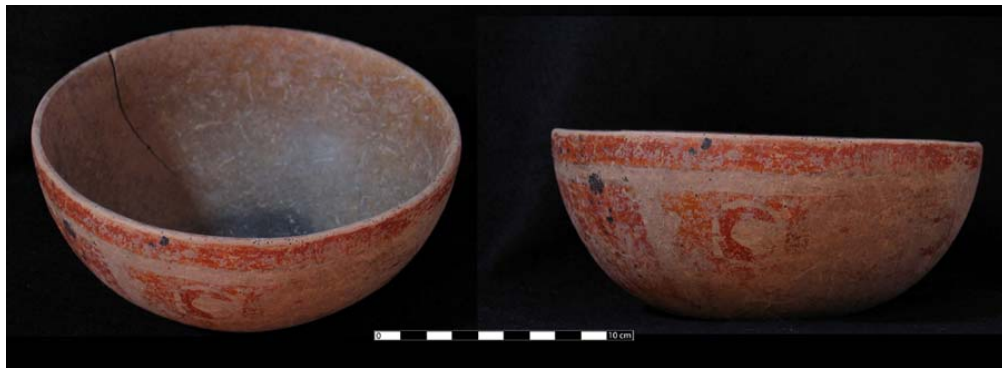
Figura 15.3. Vasija completa recuperada de Entierro 5 (EK 3A-3-4), temporada 2006.

De las dos vasijas, la vasija de la Figura 15.3 es quizá la más semejante a la cerámica negativa de Piedras Negras. Sin embargo, la organización de la decoración, donde es visible, no es similar a la cerámica negativa de Piedras Negras. Además, la forma hemisférica de este cuenco también no es frecuente en Piedras Negras. Si estas dos vasijas están, de hecho, decoradas con una técnica negativa, son variaciones totalmente locales. Los alfareros responsables de fabricar estas vajillas pudieron haber visto la cerámica negativa de Piedras Negras en cierto momento, pero no tenían el conocimiento o las habilidades necesarias para duplicar esta tecnología.

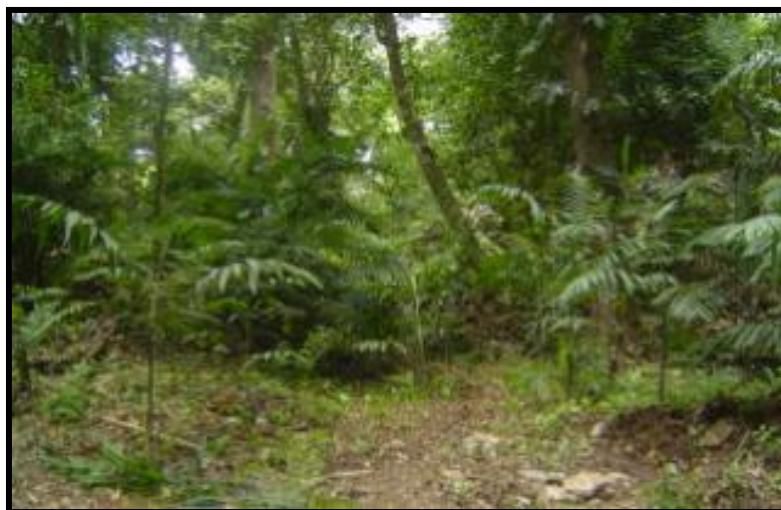
Fig. 17.4. Promontorios de escombros en el Patio 1 de la Acrópolis

Este trabajo consistirá en la remoción de todo el escombros que se encuentra tirado en el Patio 1 de la Acrópolis, este tipo de trabajos dará contexto a las estructuras y permitirá visualizar de una mejor manera la perspectiva de las edificaciones. Por otro lado las acciones de consolidación se dirigirán a la recuperación de las columnas frente a J-7 y J-6, las cuales están a punto de colapsar, al mismo tiempo se liberarán las escalinatas que dan acceso a estos edificios. Por otro lado también se recuperarán las esquinas de J-2, ya que el árbol que creció en ellas se ha desplomado, llevándose consigo la esquina: La acción inmediata sugerida por el especialista en restauración fue la recuperación de esta parte del edificio antes de que se pierda la evidencia que aun queda (Fig. 17.4).

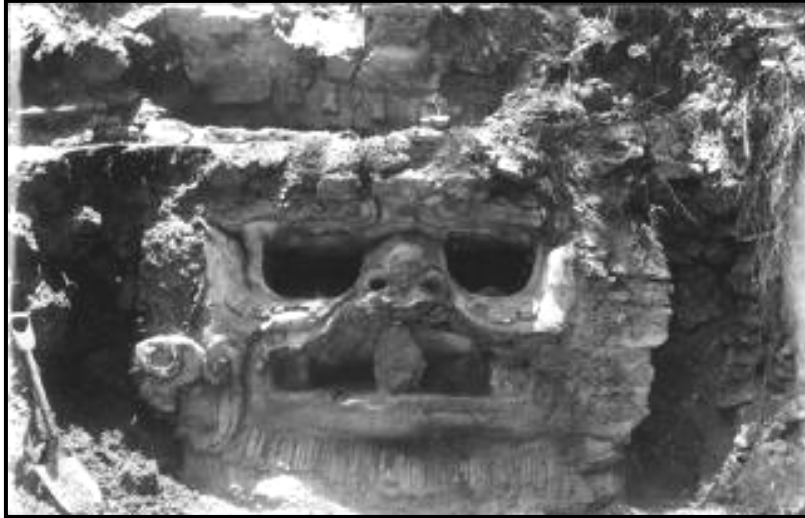
Fig. 17.5. Constitución estructural del Mascarón de K-5 en 1936. Fotografía proporcionada por Charles Golden.

Sin duda alguna este monumento es de vital importancia en el sitio, las acciones de protección que se han realizado hasta el momento no han sido suficientes para retardar las acciones de deterioro, la falta de mantenimiento ha ocasionado mas daños a la estructura. Dentro de las acciones inmediatas está la implementación de resanes y tratamiento espacial de todo el Mascarón, aspecto que requiere una cuidadosa intervención, para la cual debe haber un fondo destinado específicamente para este edificio (Fig. 17.5). Las principales recomendaciones y observaciones hechas por los especialistas fueron: a) Proponer la fabricación de una réplica para conservar el original, requiriendo un tratamiento especial de toda la parte donde fue construido el Mascarón. b) Enterrarlo de una manera sistemática para evitar más daños, fue una de las alternativas viables, en tanto surge un programa destinado a la restauración específica del mismo.

El trabajo que se hará en el Mascarón consistirá en cubrirlo por completo para evitar más daños, hasta que se ponga en acción la restauración total del mismo, por lo tanto lo que se realizará esta temporada será colocar un muro de contención enfrente del Mascarón y rellenarlo con arena seca de río, esto ayudara a evitar mas daños. Por otro lado es sumamente necesario que se corte el árbol que se encuentra detrás del Mascarón. Esta tarea se llevará a cabo una vez se ejecute la primera parte, que es el recubrimiento del Mascarón (Fig. 17.6).

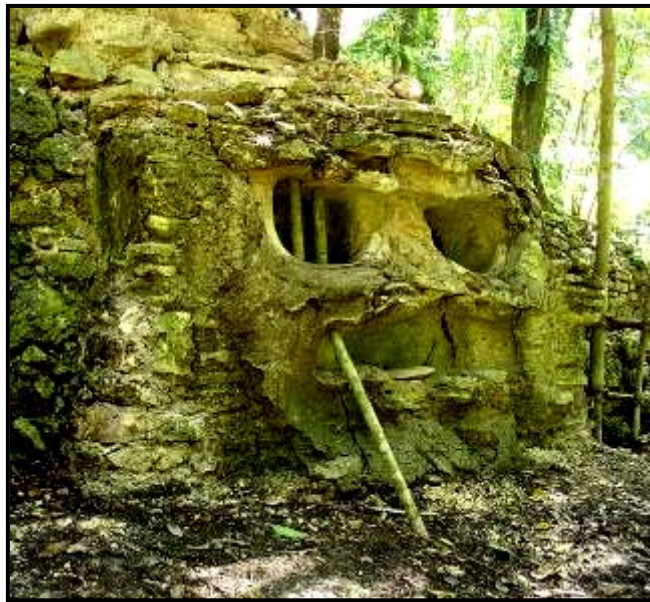
Fig. 17.6. Condición estructural del Mascarón de K-5 en marzo de 2007.

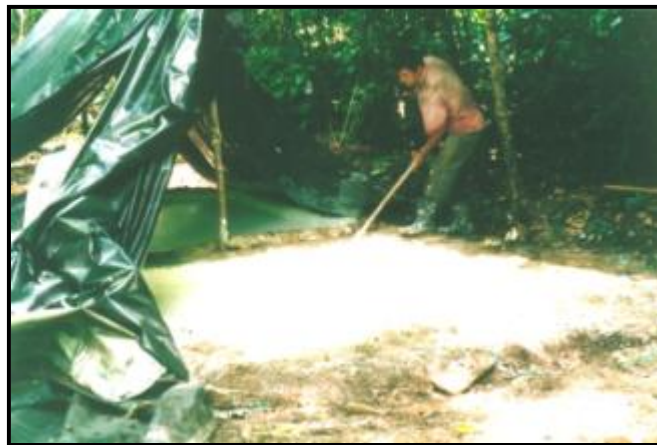
Fig. 17.8. Preparación de la cal, para las mezclas en los procesos de consolidación.

Durante el proceso de consolidación del Mascarón K-5 y estabilización de la Acrópolis, se prepararon dos mezclas diferentes, las cuales tuvieron distintos fines en cuanto al objetivo deseado. En el Mascarón K-5 la proporción de la mezcla fue de 4X1, es decir cuatro medidas de arcilla por una de cal, resultando una mezcla suave, utilizada únicamente para rellenar espacios y evitar el exceso de humedad sobre el estuco del Mascarón. La segunda proporción usada fue de 2X1 equivalente a dos medidas de arcilla por una de cal, logrando una mezcla de buena resistencia especialmente para impermeabilizar en un alto porcentaje las filtraciones de agua, esta última mezcla fue empleada en los trabajos de consolidación en el Patio 1.

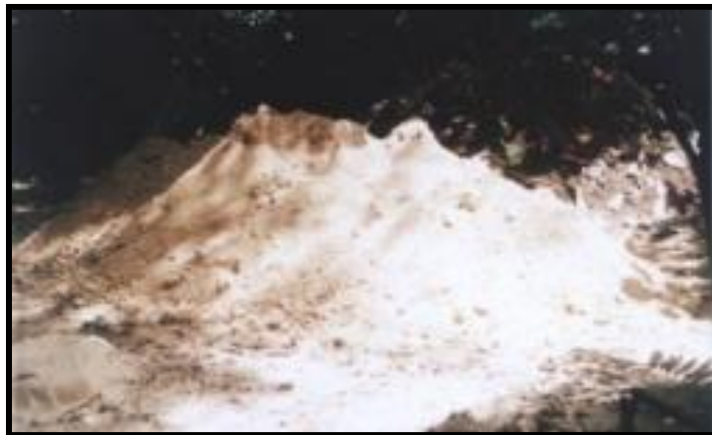
Fig. 17.9. Arcilla blanca extraída de las canteras al norte de la Acrópolis.

Para la obtención de la mezcla utilizada como argamasa en los trabajos de consolidación se buscaron nuevamente las canteras utilizadas en años anteriores para la extracción de la arcilla blanca. Lamentablemente una de ellas fue agotada, llegando rápidamente a la roca sólida que no permitió extraer más arcilla (Fig. 17.9), esta primera cantera está localizada en los riscos al noroeste del Edificio K-5. A unos 500 m aproximadamente de esta cantera se ubicó una nueva, muy cercana a un de las anteriores. Esta cantera proporcionó aproximadamente 25 m³ de arena, la cual fue trasladada en sacos hasta las escalinatas megalíticas, lugar en donde se prepararon las mezclas. Cabe mencionar que esta cantera proporcionó muy buen material y puede ofrecer aún mucho material para ser extraído.

La cantera se sitúa aproximadamente unos 700 m al norte de la Acrópolis, en el extremo este del camino que conduce hacia el puesto de El Porvenir. El material fue cernido y posteriormente llevado hasta el punto de preparación de mezclas.

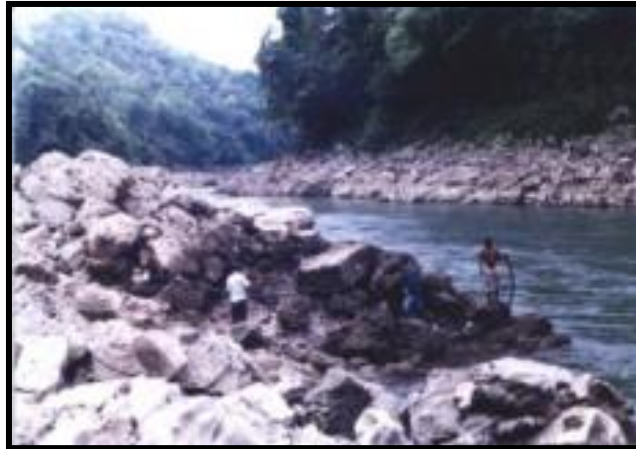
Fig. 17.10. Colocación del poliducto para subir agua hacia la plaza del Grupo Oeste, para trabajos de consolidación.

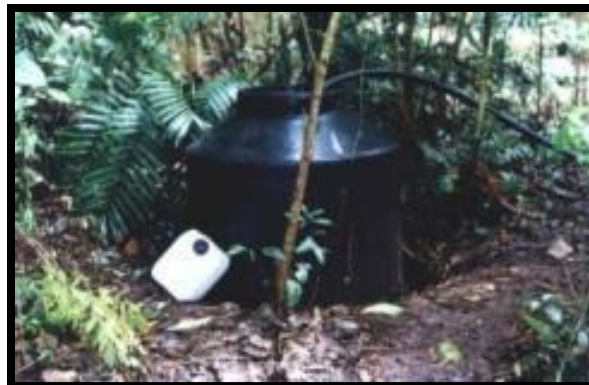
Fig. 17.11. Tinaco para captación de agua en la primera estación hacia la Acrópolis.

Debido a la distancia y a la altura, fue necesario utilizar dos bombas y hacer dos estaciones, una intermedia con un tinaco o recipiente de agua de 450 mililitros y una estación final con un tinaco de 750 mililitros (Fig.17.11).

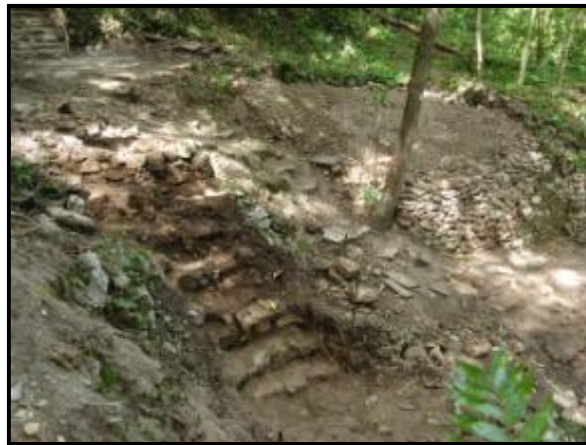
Fig. 17.12. Peldaños de la escalinata que conduce a la plataforma que da acceso al Edificio J-7.

El pozo se localiza al norte del Patio 1, por el actual acceso al Edificio J-7. Martin y Grube (2000) reportan esta escalinata en el mapa de Piedras Negras, en donde se observa el muro de la plataforma al sur del Templo 1 (por estar muy deteriorado, se rellenó en esta temporada), y en dirección hacia el Patio 2 (Fig. 12).

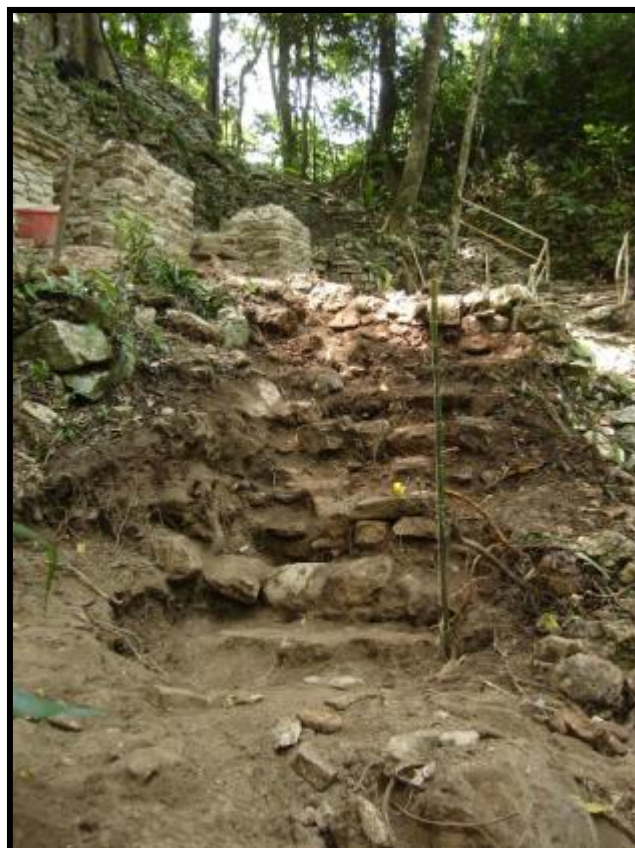
Fig. 17.13. Restos de la escalinata adosada a los muros del Edificio J-7.

Ubicada al pie del Edificio J-7 y la plataforma al sur del Templo 1. Al confirmar con la Unidad 7 la existencia de gradas de acceso, se inició esta unidad para verificar lo anterior. Las dimensiones del pozo fueron de 2 x 4.40m. El nivel de tierra negra y de escombros fue casi de 0.25m, y se empezaron a notar piedras acomodadas para un fin específico, pero estaban muy deterioradas. Al remover el escombros, se observaron las gradas orientadas sur-norte hacia el espacio del Edificio J-7 y el Templo 1 (Fig.17.13).

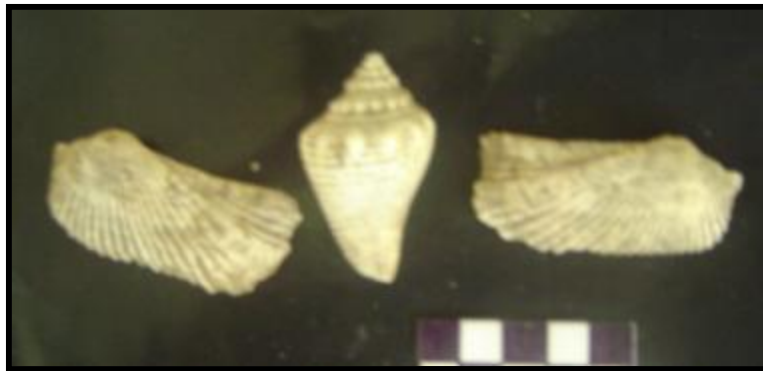
Fig. 17.14. Conchas y caracol encontrados junto a los excéntricos de pedernal, como parte de la ofrenda de terminación de la escalinata a J-6.

conchas y fragmentos cerámicos, correspondientes a dos vasijas con excéntricos de pedernal en su interior, localizados en la esquina este de la unidad 2. El total de cerámica hallada es de 125 tiestos (Fig. 17.14).

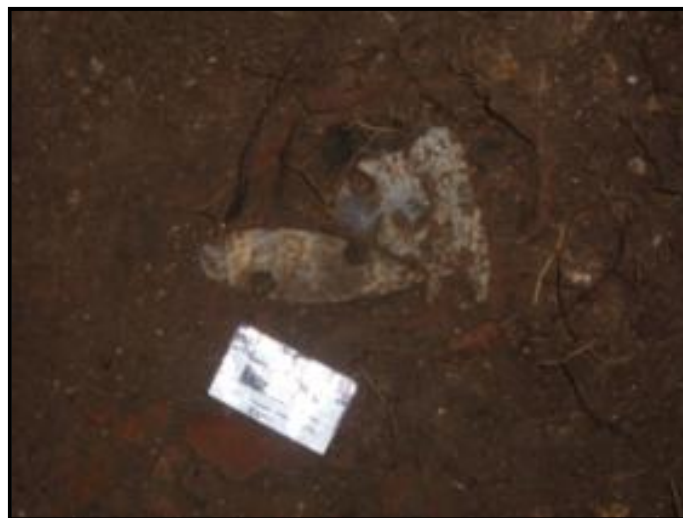
Fig. 17.16. Excéntricos de pedernal colocados dentro de un fragmento de vaso policromo en el Escondite 1.

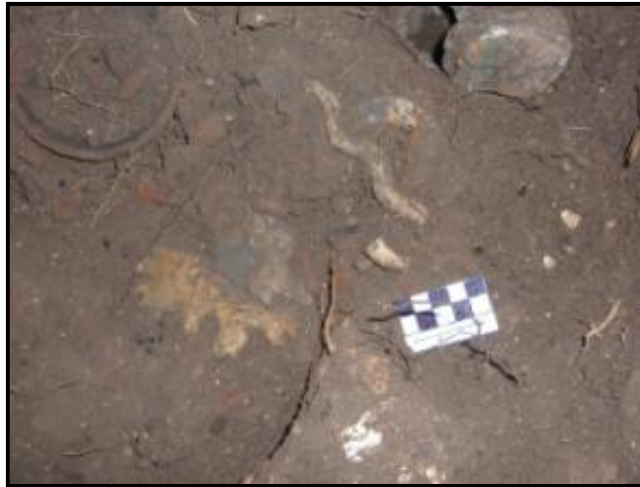
Fig. 17.17. Excéntricos de pedernal colocados del Escondite 1.

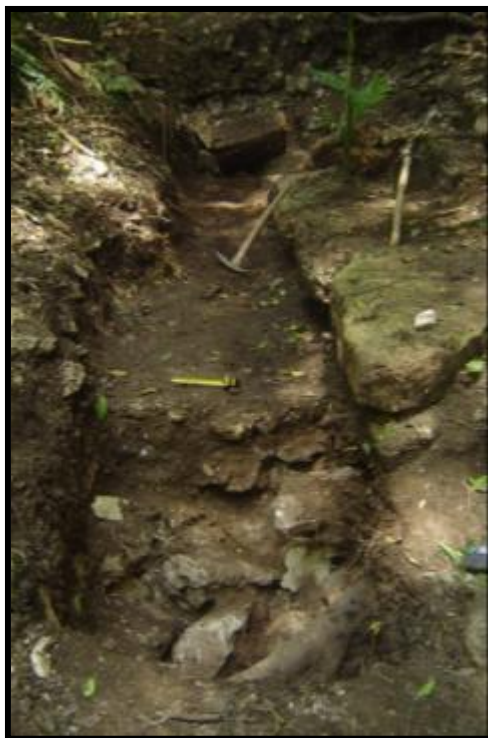
Fig.17.18. Trinchera y sondeo realizado al pie de la escalinata de J-6.

En el extremo oeste de la trinchera exploratoria se removió gran cantidad de escombros caído del Palacio J-5 y parte de J-6, encontrando conservada en gran medida una de las esquinas de la escalinata. Se hizo una pequeña ampliación para determinar la distancia del talud y la extensión total de la escalinata (Fig.17.18).

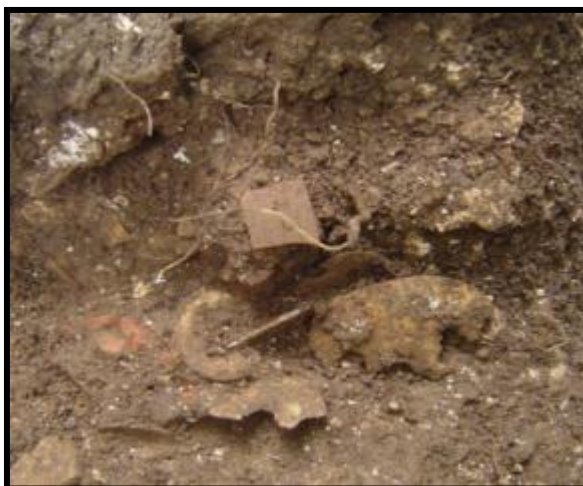
Fig. 17.19. Excéntricos de pedernal, Escondite 2, encontrados en el extremo oeste de la trinchera.

En el Nivel 1 inicialmente no se encontraron materiales, pero al seguir profundizando surgieron varios fragmentos cerámicos muy deteriorados, posiblemente por la excesiva humedad que presenta esta parte de la escalinata. Junto a otros fragmentos de cerámica mejor conservados correspondientes al tipo Hutzijan policromo y Bolonchac policromo había un excéntrico de pedernal, posiblemente parte del escondite de terminación en el extremo sur de la escalinata (Fig.17.19).

Al continuar la limpieza de esta excavación se localizaron los demás excéntricos, en total fueron cinco artefactos de pedernal, colocados en la misma posición que el escondite ubicado en la parte norte de la escalinata. Las formas son muy parecidas, podría tratarse de una misma producción, hechos para la misma finalidad. Los excéntricos están colocados en un lecho de arena cernida y fragmentos de cerámica del tipo naranja fino y gris fino, muy característico de la zona del Usumacinta.

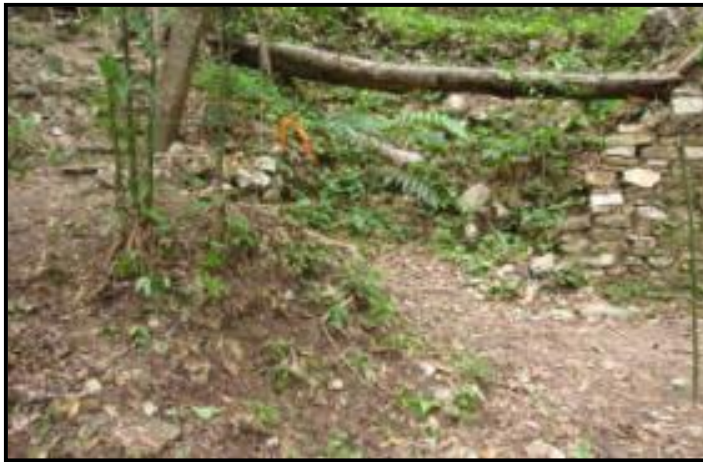
Fig. 17.20. Trincheras de la plataforma que conduce a J-7, previo a los trabajos de liberación del patio 1.

Por otro lado se relleno un saqueo que fue hecho en la escalinata que daba acceso a J-7 y la terraza de J-1, colocándose un muro de contención con la misma inclinación del talud a manera de soportar el peso del relleno, este muro es provisional en tanto se ejecuta el programa de consolidación de la parte noreste del Patio 1 (Figs.17.20 y 17.21).

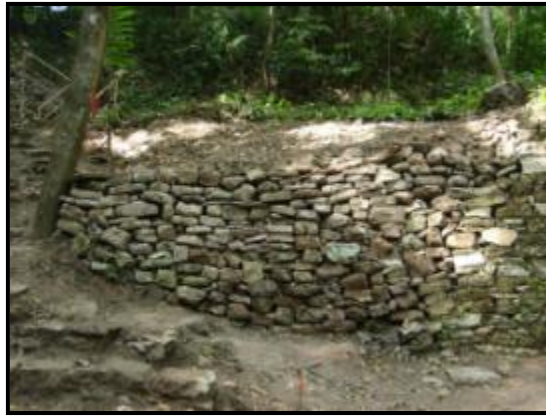
Fig. 17.21. Muro de contención colocado para rellenar la trinchera de la plataforma que conduce a J-7

En la plataforma que ostenta J-6 y J-7 se colocó un muro de protección, ya que el muro original estaba echado hacia afuera a punto de colapsar. Se hizo un muro provisional con inclinación de talud para darle soporte al muro colapsado. Dichos muros se colocaran a manara de contrafuertes, para que la fuerza de las piedras sea hacia adentro y de esa forma evitar el desplome de los muros.

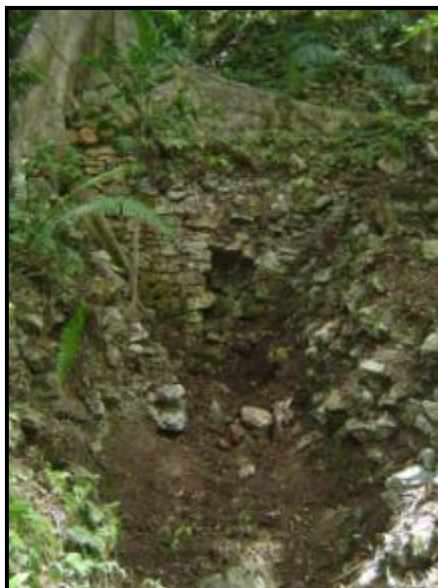
Fig. 22. Estado actual de la trinchera realizada por la universidad de Pennsylvania en 1936.

Uno de nuestros grandes retos en el Patio 1 fue el rellenar la trinchera que da hacia el Edificio J-6, justo donde se encontraba el trono de Piedras Nabras (Fig.17.22). La trinchera tenía 3.5 m de largo, 2.85m de alto y 1.50m de ancho, todo el escombros de los promontorios sirvió para rellenar este saqueo. Por otro lado se recuperaron los peldaños que formaban la escalinata, la mayoría estaban dispersos en los diferentes amontonamientos de piedra del Patio 1. El objetivo de este trabajo no fue solamente el relleno de la trinchera, sino que una vez alcanzado se procedió a la siguiente finalidad, colocar todos los peldaños de la escalinata y dejarlos listos para la próxima etapa.

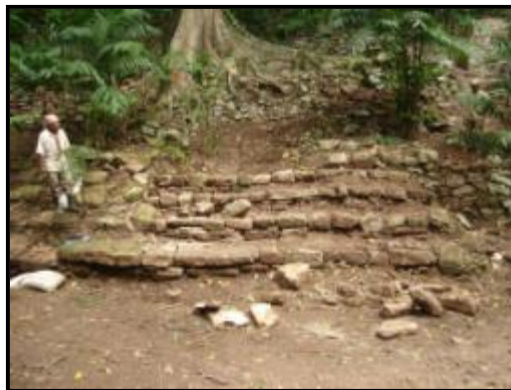
Fig. 17.23. Relleno y colocación de escalinata del edificio J-6

La siguiente etapa en el proceso de recuperación del Patio 1, consistirá en la consolidación de la escalinata de J-6, de esta manera se podrá recuperar en su totalidad la constitución arquitectónica del Patio 1 de la Acrópolis de Piedras Negras. Hasta el momento se lograron alcanzar los objetivos propuestos en el plan de trabajo, en cuanto a la liberación del patio. En su totalidad se ha recuperado un 75% del área, incluyendo el relleno de trinchera y rescate de muros en diferentes sectores del patio (Figs.17.23 y 17.24).

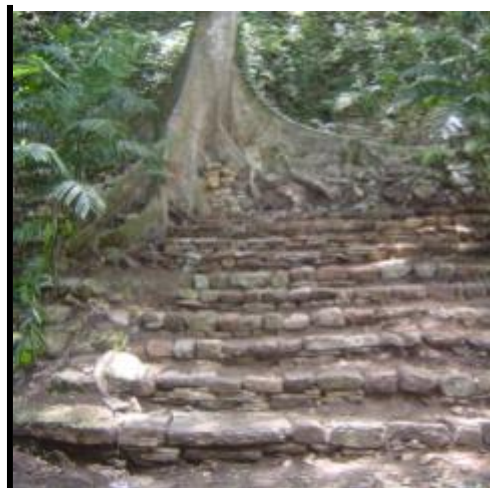
Fig. 17.24. Recuperación de la escalinata que conduce al Edificio J-6.

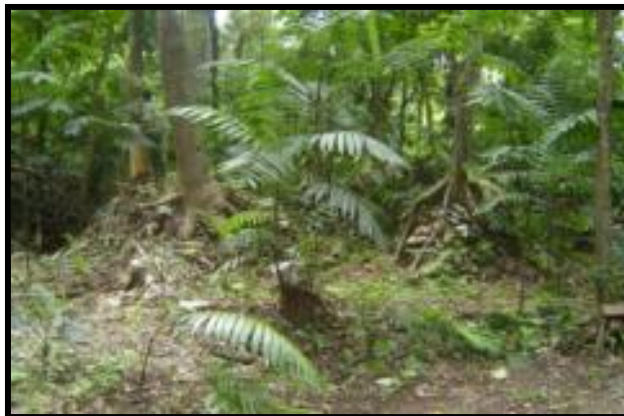
Fig.17.25. Parte del Patio 1 antes de retirar el escombros.

Al retirar el escombros se puede notar con mucha precisión la forma total del Edificio J-2, al mismo tiempo se realza el papel que jugó este edificio con relación a la Gran Plaza y el Patio 1, el Edificio J-2 es el primer conjunto de cuartos palaciegos que dan acceso al Patio 1, cuenta con una gran escalinata que asciende desde la gran plaza y conecta con una serie de descansos que finalizan en la entrada del Edificio J-2, que funcionó como una especie de vestíbulo o antesala para ingresar al Patio 1, que posiblemente fue el lugar en donde los gobernantes de Piedras Negras recibieron a sus visitantes. Inferencia hecha dada la importancia y calidad escultórica del trono localizado en el Edificio J-6 (Figs.17.25 y 17.26).

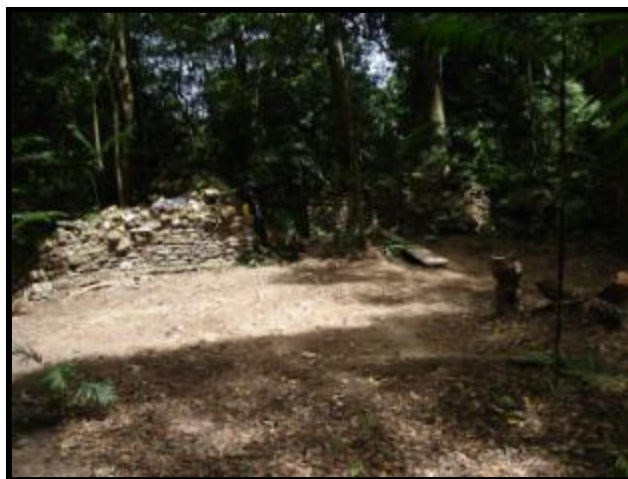
Fig.17.26. Situación actual del patio. Al fondo Edificio J-2, después de retirado el escombros.

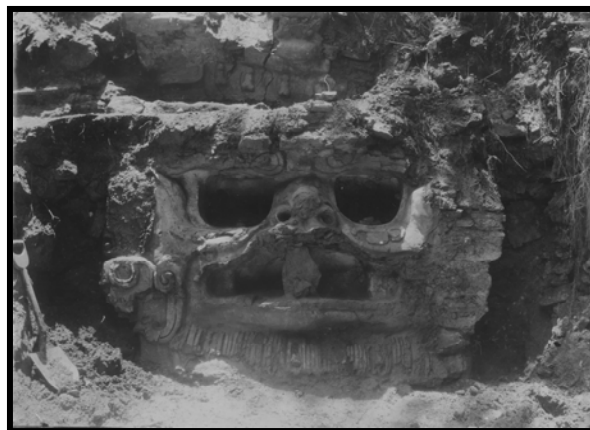
Fig. 17.27. Mascarón tallado en estuco en una de las sub-estructuras del Edificio K-5, dejado al descubierto desde 1936.

El Edificio K-5 ha sido sometido a trabajos intensivos que han ocasionado la pérdida parcial de su constitución arquitectónica, la intervención arqueológica encaminada al estudio de las etapas constructivas y secuencias de ocupación fueron las que más daño causaron al edificio. La falta de documentación de este tipo de trabajos no ha permitido conocer en su totalidad y detalle la información obtenida de esa época. En la actualidad solamente se cuenta con una colección de dibujos hechos por Tatiana Proskouriakoff en 1946 y un pequeño informe efectuado por Linton Satterthwaite en 1942. (Fig. 17.27).

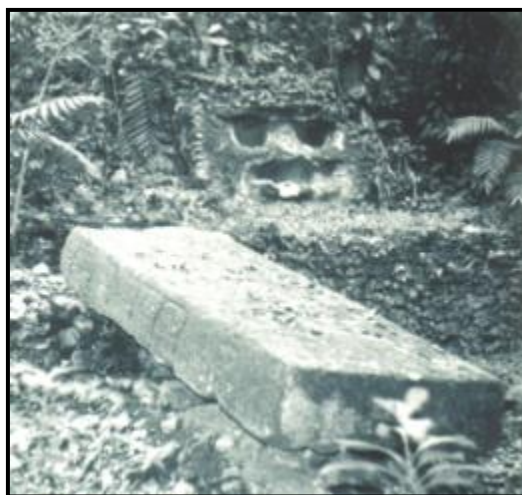
Fig. 17.28. Mascarón del Edificio K-5 en 1994, previo a intervenciones de consolidación.

En 1994 los trabajos se centraron en la consolidación de la escalinata del Edificio K-5 y en una serie de excavaciones ubicadas al frente del edificio y en el Patio para Juego de Pelota. Por otro lado la especialista en restauraciones y estucos Angelyn Bass⁶, realizó un estudio encaminado a determinar los agentes de deterioro del Mascarón, así como también una pequeña intervención, donde fueron consolidadas grietas menores que estaban ocasionando filtraciones y deterioros interiores (Fig. 17.28).

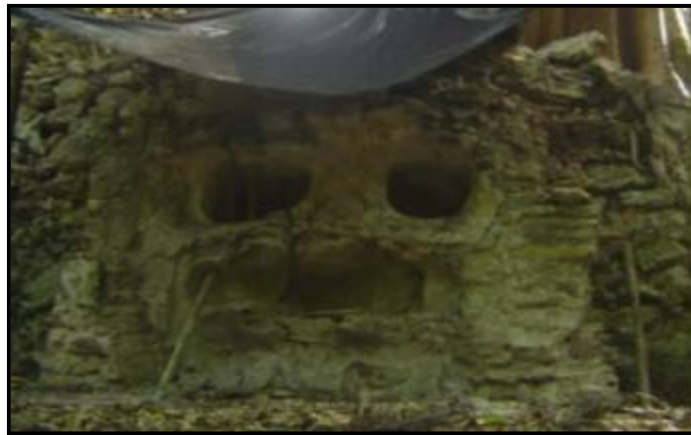
Fig. 17.29. Condición estructural del Mascarón del Edificio k-5 hasta junio del 2007.

En 2007 de acuerdo al resultado del diagnóstico efectuado por el especialista en restauración Rudy Larios, se hizo la propuesta de enterrar el Mascarón hasta que se tuviera el fondo necesario para su restauración total. Después de llegar a un acuerdo con la Dirección de Patrimonio Cultural y la administración del parque, se determinó aplicar de mejor manera la conservación del Mascarón (Fig.17.29).

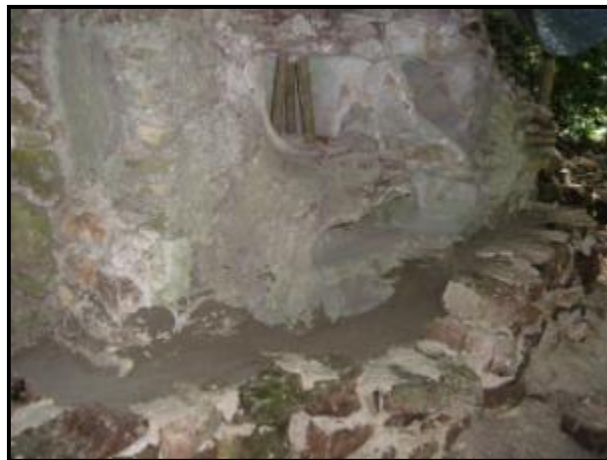
Fig. 17.30. Proceso de recubrimiento, colocación del muro de contención y relleno de arena de río.

Previo al traslado de la arena, esta fue lavada y luego llevada al frente del Mascarón, el relleno se fue haciendo al mismo tiempo que el muro, para tener mejor facilidad de llenar los espacios vacios de las orbitas de los ojos y la boca y tapar también las grietas que van hacia adentro (Fig.17.30).

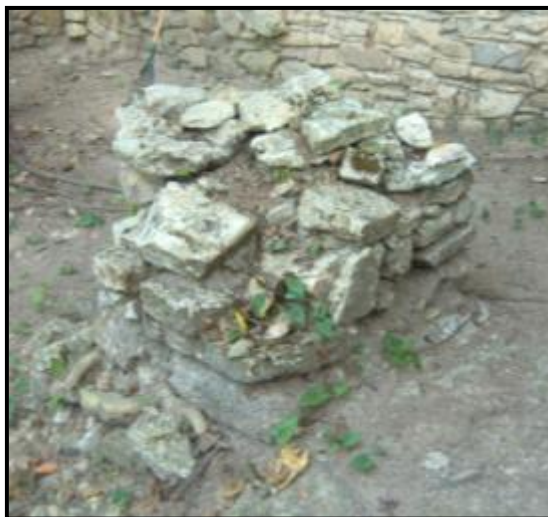
Fig. 17.31. Estado de conservación de la Columna 1 del Edificio J-7, hasta junio del 2007.

La Columna 1 está localizada al centro del Edificio J-7, encontrándose totalmente desboronada, caída sobre su propia base, alcanzando una altura de 0.72m, la mayoría de las piedras estaban tiradas a su alrededor, algunas de estas fueron colocadas en su lugar original en la temporada de 2003 (Fig.17.31). La columna tiene 1m², evidencia que se pudo determinar al momento de la limpieza y la búsqueda de sus cimientos, esta fue construida inmediatamente sobre el piso interior del Edificio J-7, previo a la construcción de las columnas se acondicionó una plataforma sobre la cual se construyó la parte frontal de los edificios, estas columnas formaban parte de una serie de puertas y pasadizos que daban acceso a los diferentes cuartos de los Edificios J-6 y J-7.

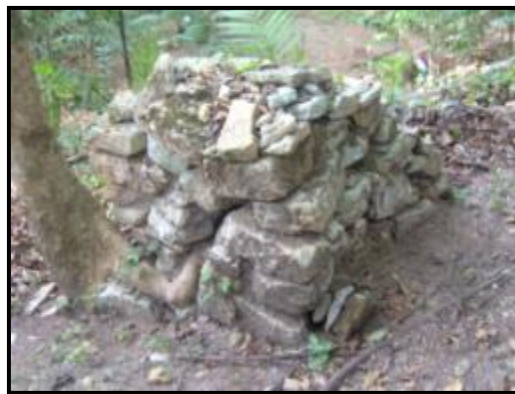
Fig. 17.33. Columna 2 previo a la intervención de consolidación.

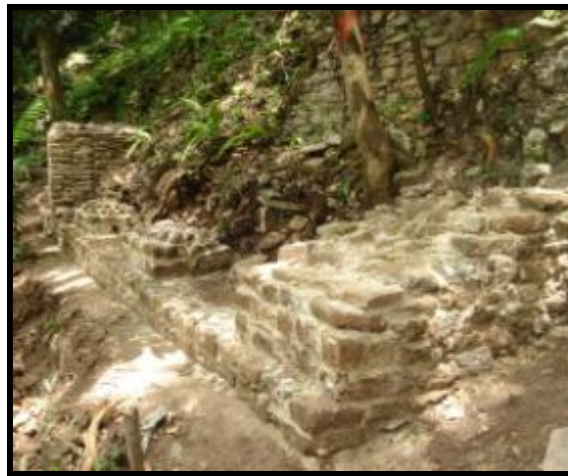
La Columna 3 forma parte del muro divisorio entre los cuartos de J-6 y J-7 (Fig.17.34), no se había contemplado su consolidación ya que no se sabía de su existencia, pero sus rasgos fueron visibles al momento de la limpieza de toda la plataforma que ostenta los cuartos. Lo que queda de este muro fue protegido por el mismo escombros que cayó desde el Edificio J-9 situado en el Patio 2. Este pequeño muro no se consolidó en su totalidad ya que es necesario implementar un plan de protección de los muros posteriores del Edificio J-7 y al momento de retirar el escombros se provocaría desequilibrio en el peso que soportan los muros.

Fig. 17.34. Columna 3 del Edificio J-7 y basamentos de las Columnas 1 y 2 del Edificio J-6.

comprobar con la liberación del escombro caído en los muros posteriores de los cuartos. La Columna 1 de J-6 estaba completamente destruida, la mayoría de las piedras posiblemente se perdieron entre todo el escombro, tanto dentro del cuarto como abajo en el Patio 1 (Fig.17.34).

La Columna 2 posee las mismas dimensiones que la Columna 1, a diferencia de que al momento de retirar el escombro, se localizaron las piedras de los cimientos y se le colocó una hilera con su respectivo remate. A pesar de ser pequeños basamentos de columnas, el trabajo se dificultó en gran medida ya que la plataforma donde fueron construidas estaba muy deteriorada, surgiendo la necesidad de consolidar el relleno de la plataforma y reponer el borde de la misma, pues fue destruido por el escombro caído desde el Patio 2 (Fig.17.34).

La consolidación de este pequeño muro no implicó la reposición de piedras ya que la mayoría de ellas estaban en su lugar original. El muro o columna tenía 1.50m de largo, 1.50m de ancho y se llegó a una altura de 0.60m en la parte baja, con una altura máxima de 1.20m, debido al desnivel que se le dió al remate.

Para la consolidación de la plataforma y los dos basamentos de las columnas se emplearon 27 batidas de mezcla a una proporción de dos medidas de arcilla por una de cal, equivalentes a 52 carretillas de arcilla y 27 de cal.

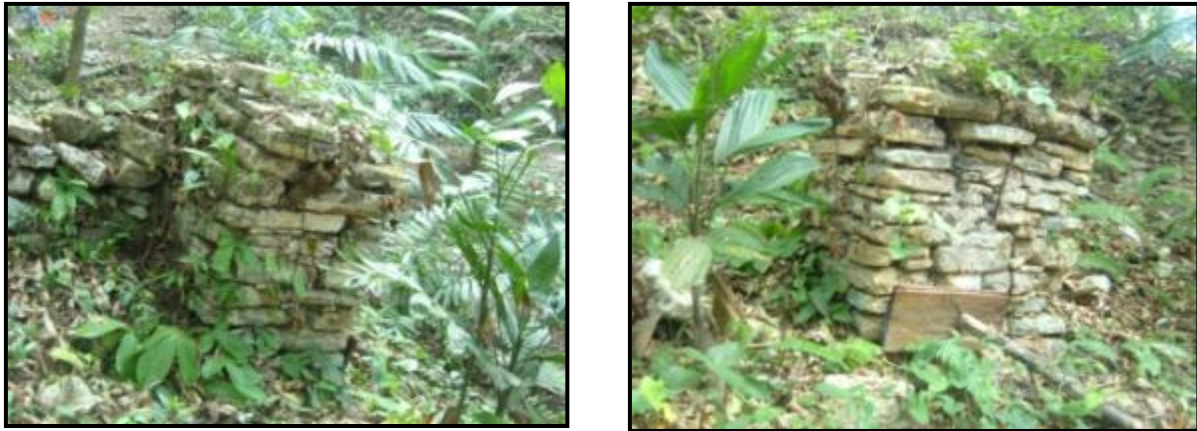
La Columna 3 del Edificio J-6, fue la que presentó un alto grado de dificultad al momento de aplicar la consolidación, a pesar de que poseía un alto grado de conservación, estaba inclinada hacia afuera y a punto de colapsar por completo (Fig. 17.35). Esta columna mide 1.50m de alto por 1.20 m de largo y 1m de ancho. Cuando se realizó la limpieza del escombro caído sobre la columna se identificó un pequeño muro que limita los cuartos entre el espacio adjunto a J-7 y el recinto del trono de Piedras Negras.

Fig. 17.35. Condición estructural de la Columna 3 del Edificio J-6, mantenida en pie por una serie de raíces que la detienen.

Para optimizar el proceso de consolidación fue necesario intervenir parte del muro, ya que se encontraba adosado a la columna. El muro se consolidó en un 50%, teniendo las dimensiones de 1.50m de alto, 0.75m de ancho y 1.10m de largo. Su estado de conservación al igual que el de la columna fue bueno, no fue necesario reponer ninguna de sus partes, agregando únicamente el remate de protección.

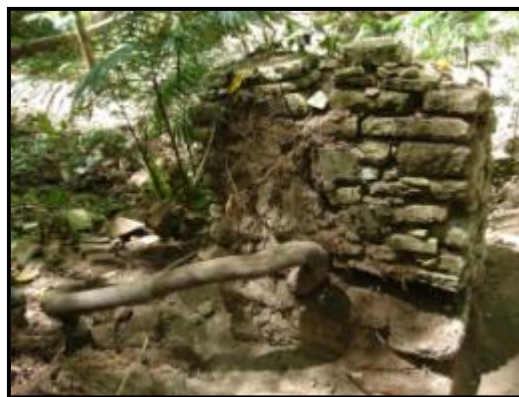
Fig.17.36. Proceso de limpieza de la Columna 3, muestra la grandes raíces que deterioraron su estructura.

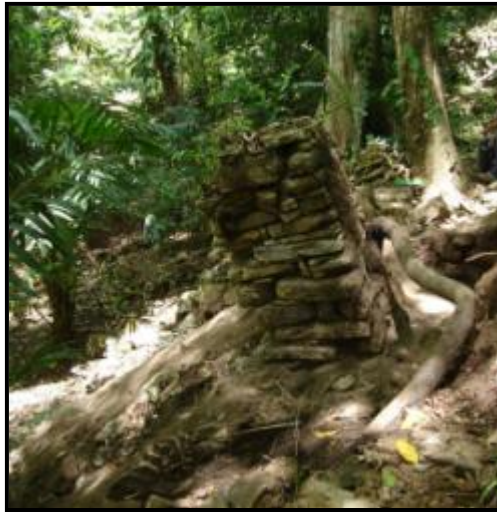
Fig. 17.37. Columna 3, con inclinación hacia afuera, colapso provocado por raíces de los árboles.

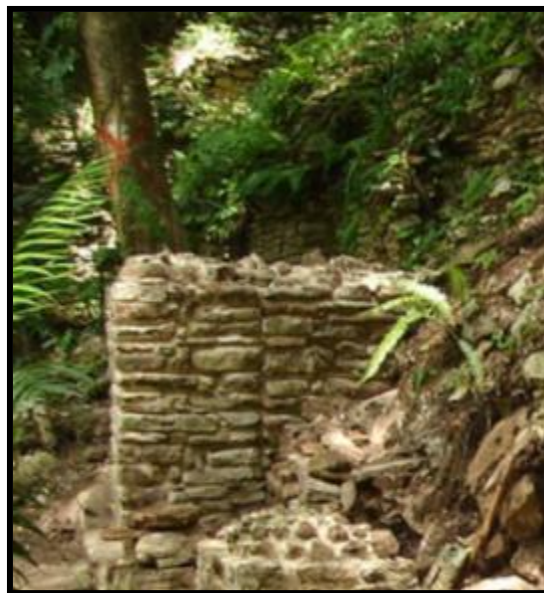
Fig. 17.38. Columna 3 y muro de separación después de la consolidación, rescate de su constitución estructural.

Para liberar la columna fue necesario desmontar las piedras en un 50% y posteriormente regresar la columna a su lugar original, y unirla con el muro para colocar piedras de amarre que le den estabilidad a la estructura completa (Fig.17.38).

La consolidación de esta columna terminó de contextualizar la parte frontal de los cuartos de los Edificios J-6 y J-7, formando un solo conjunto arquitectónico que realza los trabajos realizados en el 2003.

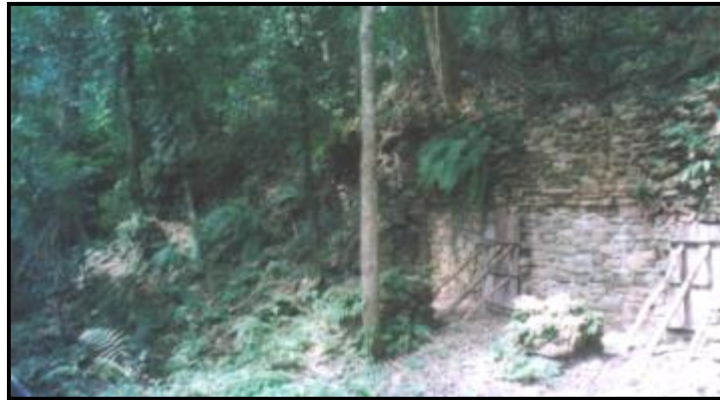
Fig. 17.39. Estado de deterioro de las columnas frente a J-6 y J-7, previo a las intervenciones de consolidación.

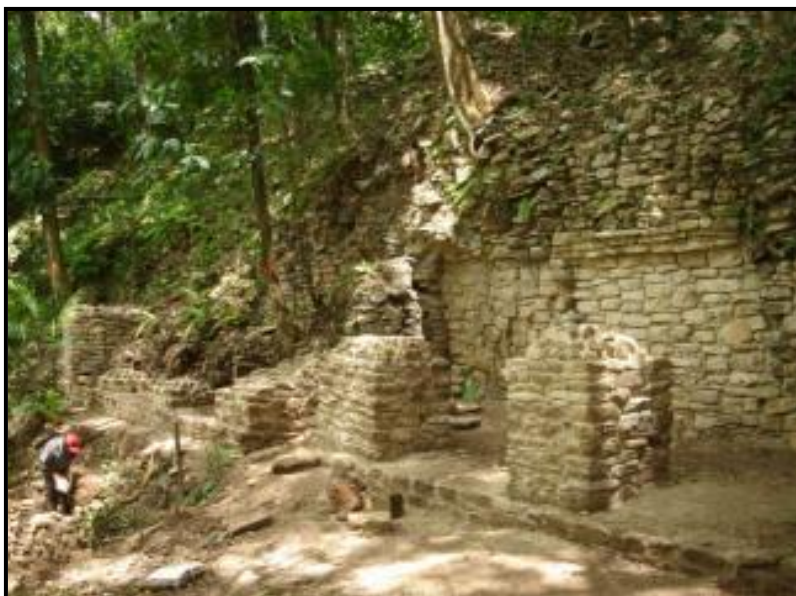
Fig.17.40. Estado actual de las columnas consolidadas frente a los Edificios J-6 y J-7

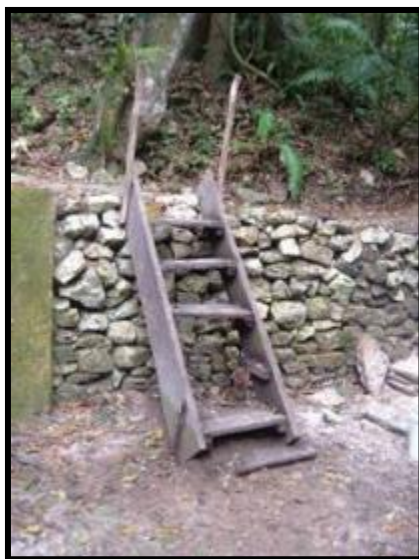
Fig. 17.41. Acceso 1, colocado junto a las lápidas de la escalinata megalítica, muestra deterioro y pérdida de los peldaños.

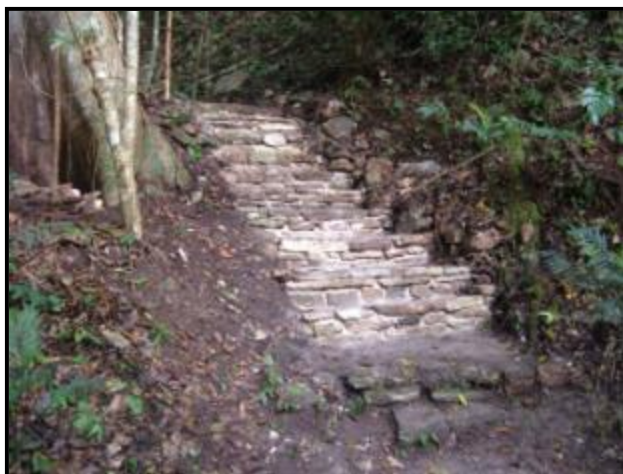
Fig. 17.42. Acceso 1 elaborado de piedra para sustituir el de madera, colocado junto a las escalinatas megalíticas.
