**PROYECTO REGIONAL ARQUEOLÓGICO
SIERRA DEL LACANDÓN, 2007**

INFORME QUINTA TEMPORADA CAMPO

Investigaciones Arqueológicas en la Comunidad de La Técnica Agropecuaria y
Área Sur del Parque Nacional Sierra del Lacandón
La Libertad, Petén, Guatemala

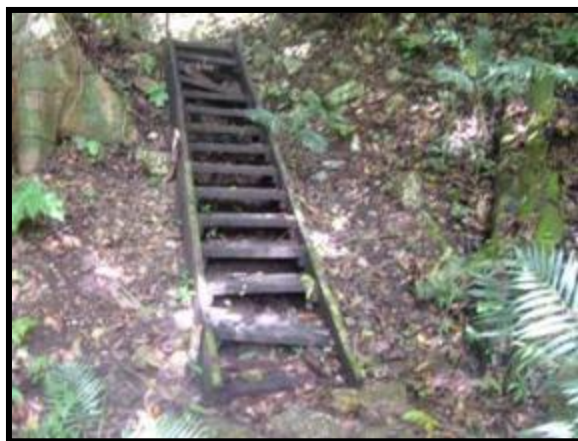
Fig.17. 43. Acceso 2 que conduce al patio 1 , la mayoría de los peldaños completamente deteriorados.

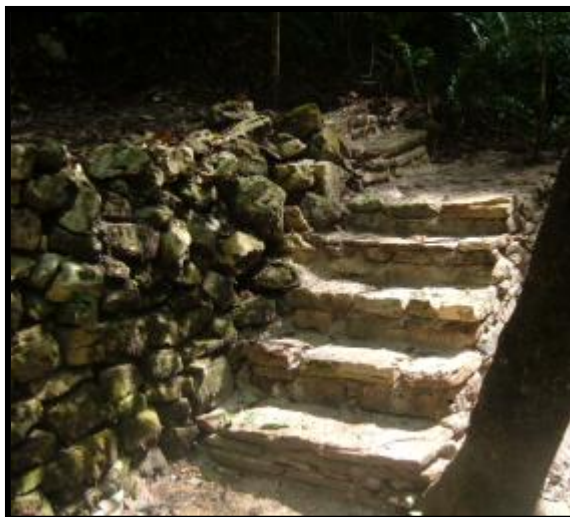
Fig. 17.44. Acceso 2 que conduce al Patio 1, acondicionado en el mismo lugar que el anterior, para continuar con el mismo circuito de visita.

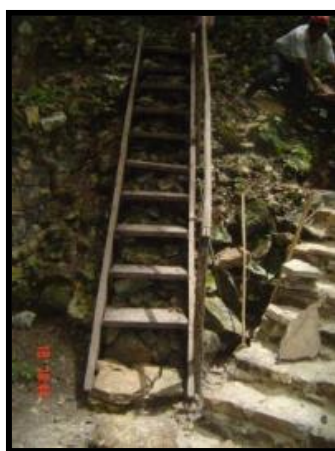
El tercer acceso o Escalinata 3, se encuentra sobre la plataforma que da paso al Edificio J-7 y es una de las terrazas del Templo J-1, conduciendo hacia el Patio 2 (Fig.17.45), este acceso está dividido en dos secciones, una que sube las terrazas de J-1 llevando hacia el techo de J-7 haciendo un pequeño descanso, para luego continuar subiendo y llegar directamente al Patio 2, a un costado del Edificio J-9.

Fig. 17.45. Primera sección del Acceso 3 colocado en el Patio 1, que conduce al Patio 2.

Debido a las limitaciones de tiempo solamente se pudo completar la primera sección de esta escalinata. De acuerdo al nivel arquitectónico que presenta la Acrópolis de Piedras Negras, los patios y las diferentes series de cuartos y palacios se hallan en diferentes niveles, lo que da un alto grado de dificultad en el acondicionamiento de los nuevos accesos, por lo que se ha buscado la mejor manera de hacerlos, respetando los mismos espacios utilizados durante los trabajos del 2003.

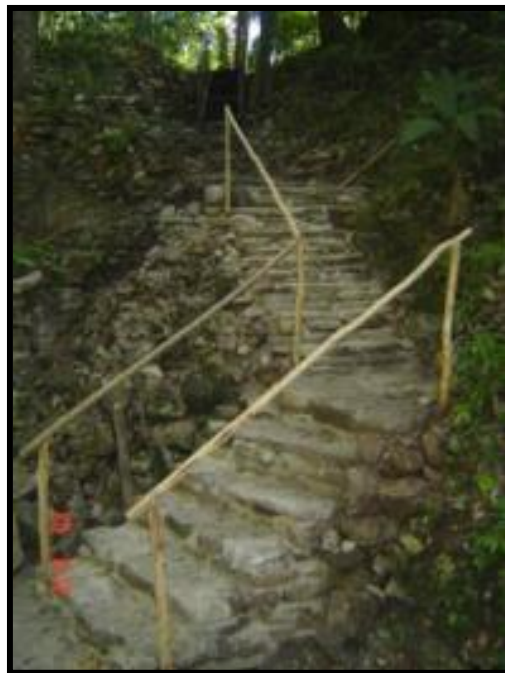
Fig. 17.46. Elaboración de la primera sección del Acceso 3 que conduce al Patio 2.

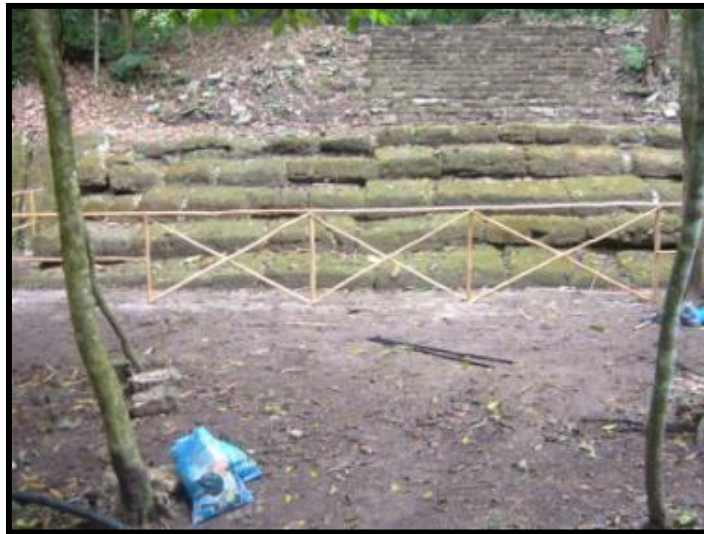
Fig.17.47. Colocación de los barandales de protección frente a las escalinatas megalíticas.
