**PROYECTO REGIONAL ARQUEOLÓGICO
SIERRA DEL LACANDÓN, 2008**

INFORME NO. 6

**INFORME PRESENTADO A LA DIRECCIÓN GENERAL DEL PATRIMONIO
CULTURAL Y NATURAL DE GUATEMALA.**

GUATEMALA 2008

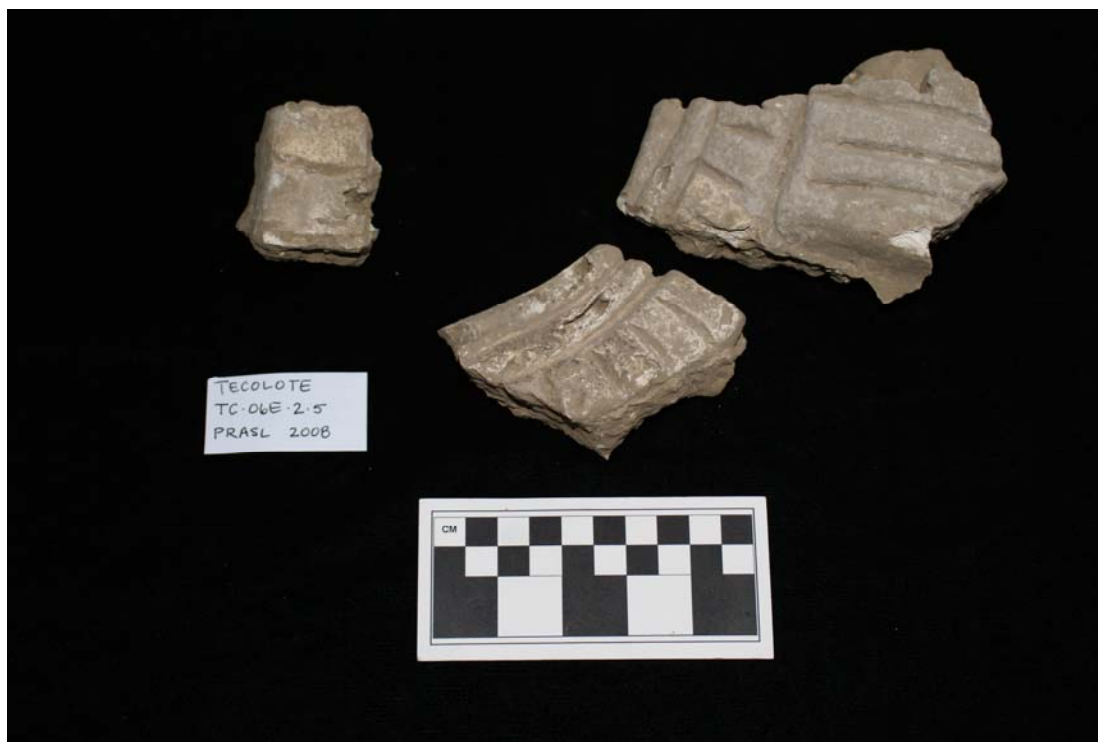
Figura 3.24. Estuco modelado, inciso: TC-06-E-2-5. (Foto por B. Marzahn-Ramos)

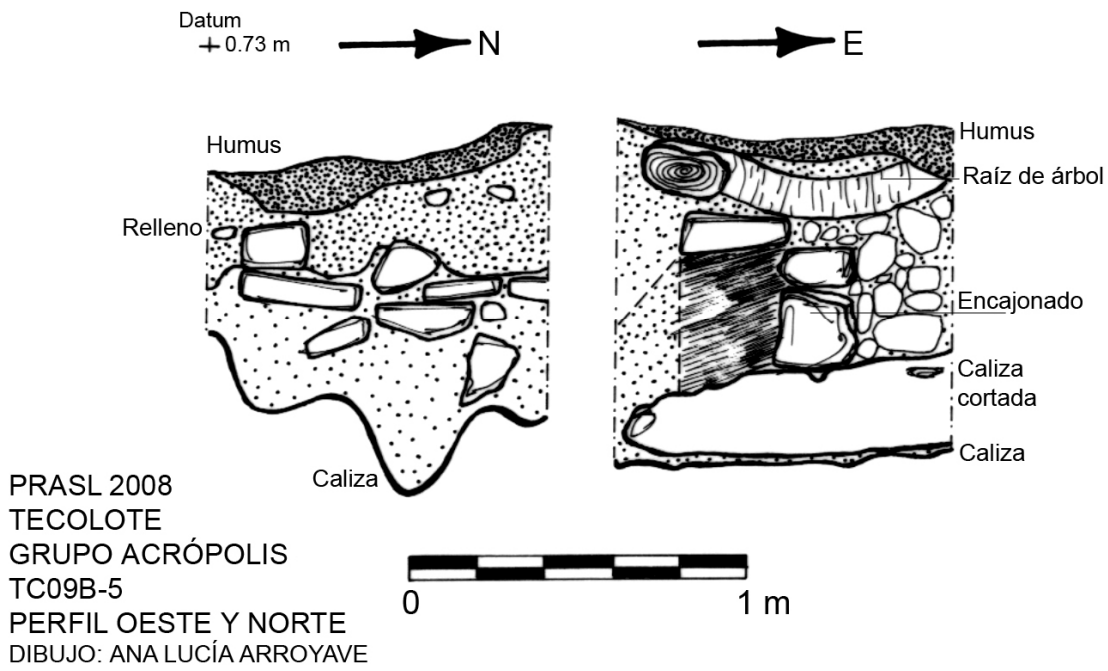
Figura 5.5. Perfil oeste y norte de TC-09B-5.

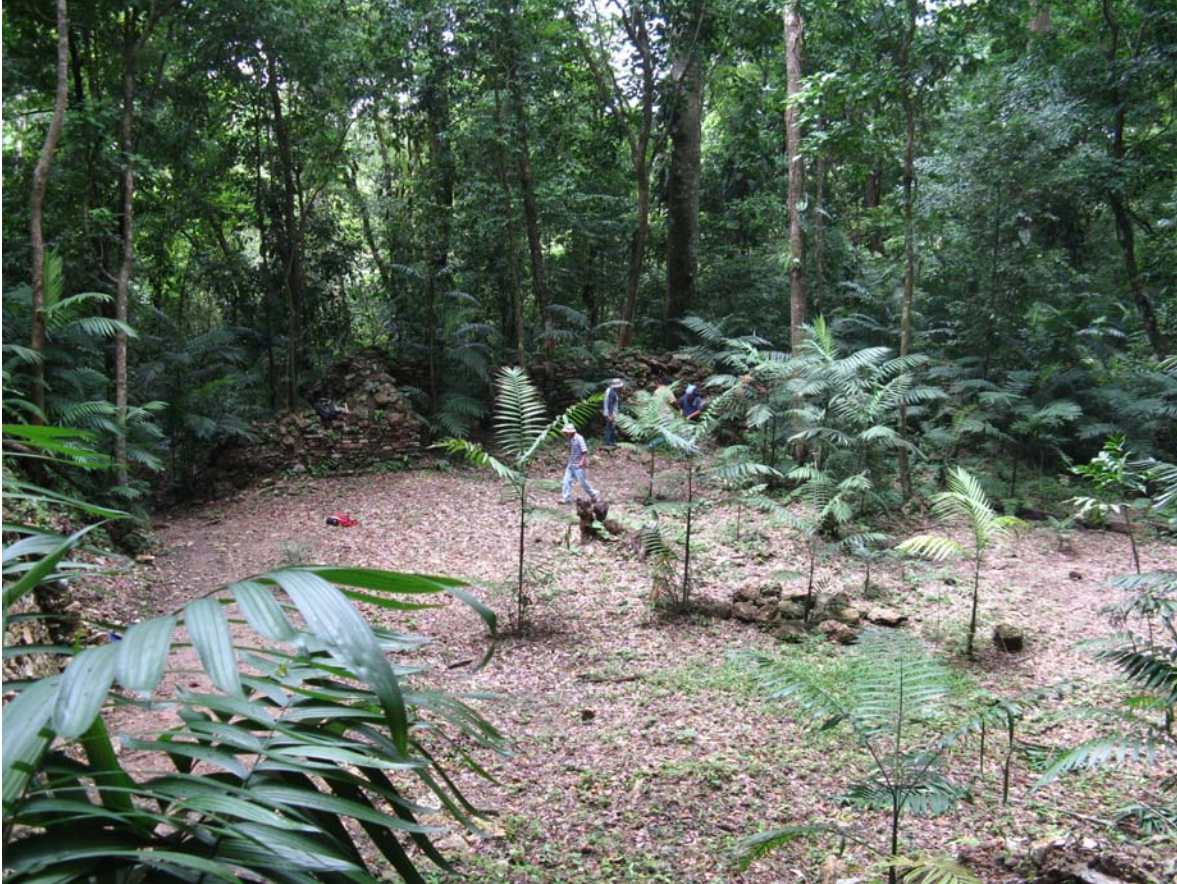
Figura 17.3. Estado actual del Patio 1.

La liberación del Patio 1 consistió en la remoción de escombros, retiro y acondicionamiento de piedras, las excavaciones de años anteriores dejaron promontorios de escombros, lo cual provocó la reducción de espacio en el Patio 1, los trabajos fueron encaminados en regresar el escombros y piedras de relleno a las trincheras dejadas abiertas. Esta actividad tuvo doble finalidad, la limpieza del patio y el relleno de las trincheras. Al mismo tiempo se colocaron las gradas que daban acceso al Edificio J-6, -una escalinata con diez peldaños-, los cuales en su mayoría fueron recuperados en el escombros depositado al centro del patio.

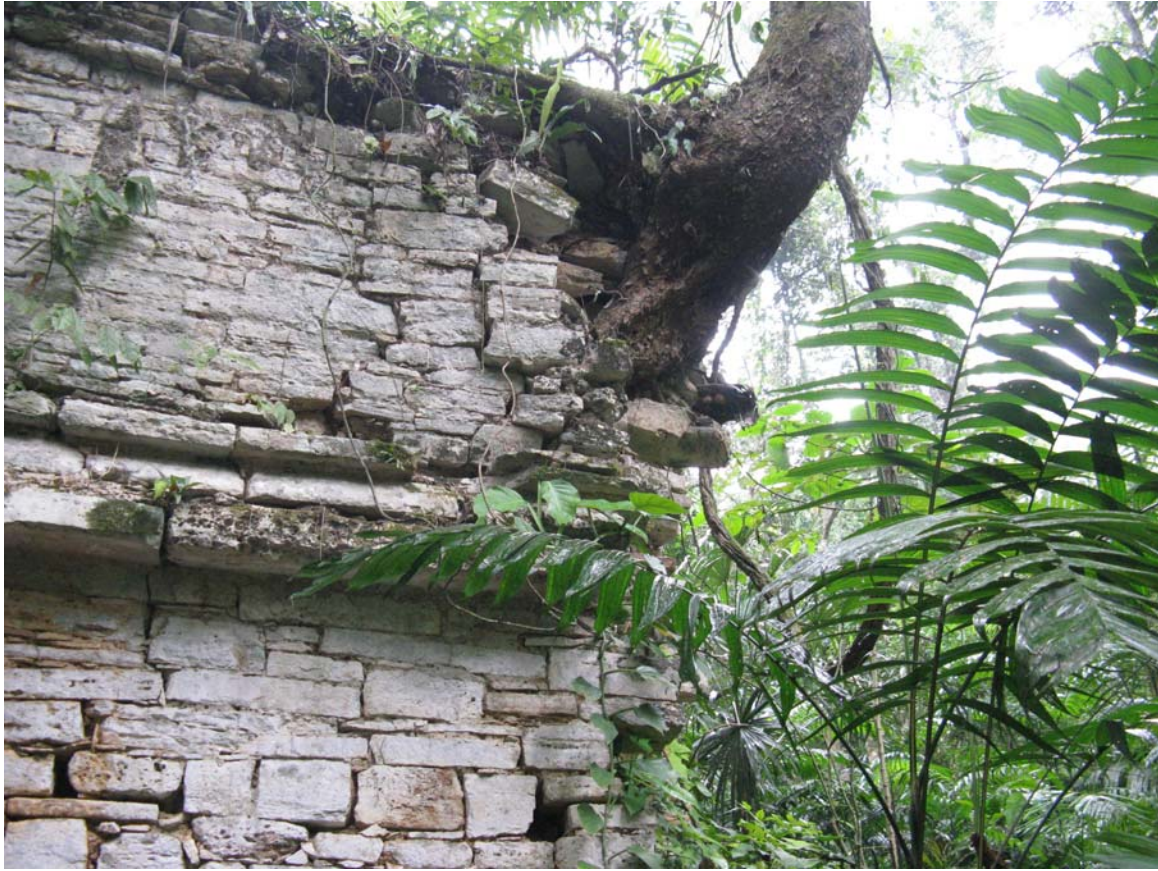
Estado actual: En ruina por el abandono y después por alteraciones de saqueo. La vegetación es notoria, por todas partes árboles y arbustos crecen desmedidamente en toda la edificación, hay grietas grandes producto de la filtración de raíces provocando desplazamiento de arquitectura. Sus muros, aunque se ven muy bien, muestran grietas, dislocación de sillares, árboles sobre lo

Figura17.4. Severidad de los daños ocasionados por el crecimiento de vegetación y filtración de raíces en los muros del Edificio D3-1.

Investigado: Por Proyecto Regional Arqueológico Parque Nacional Sierra del Lacandón (PRASL) desde 2004. Se encuentra casi al 100 % de sus muros de carga, posee signos de abandono y deterioro con árboles y raíces que amenazan su integridad física totalmente. No existen evidencias de intervención de restauración. Se notan rasgos de saqueos anteriores a las intervenciones por el proyecto arqueológico (Figura 17.4).

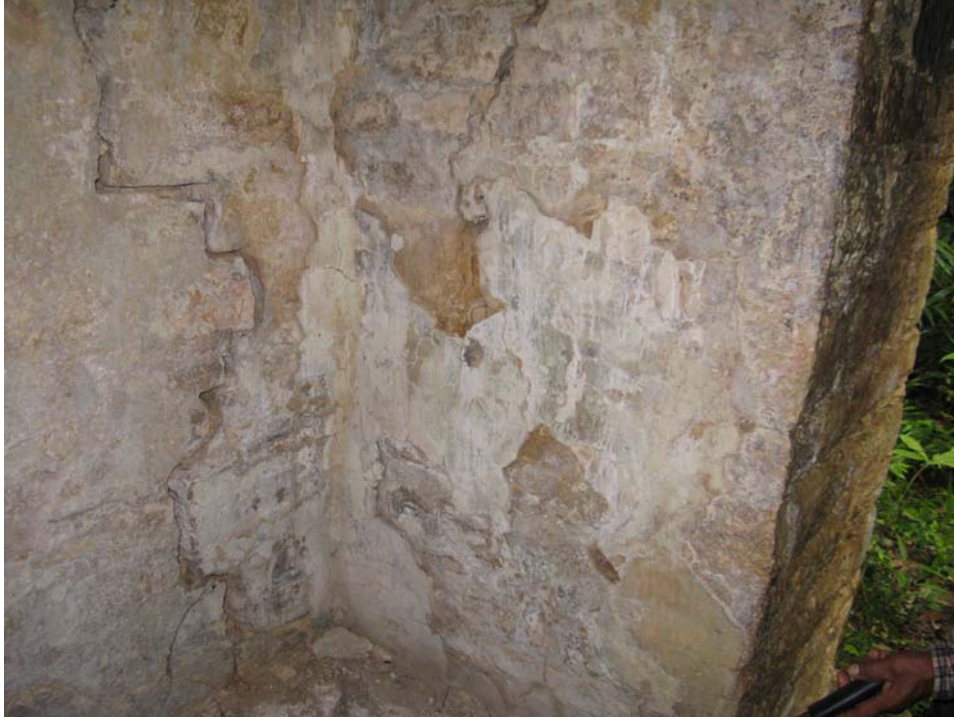
Figura 17.5. Daños internos del Palacio D3-1 del sitio arqueológico Teocolote.

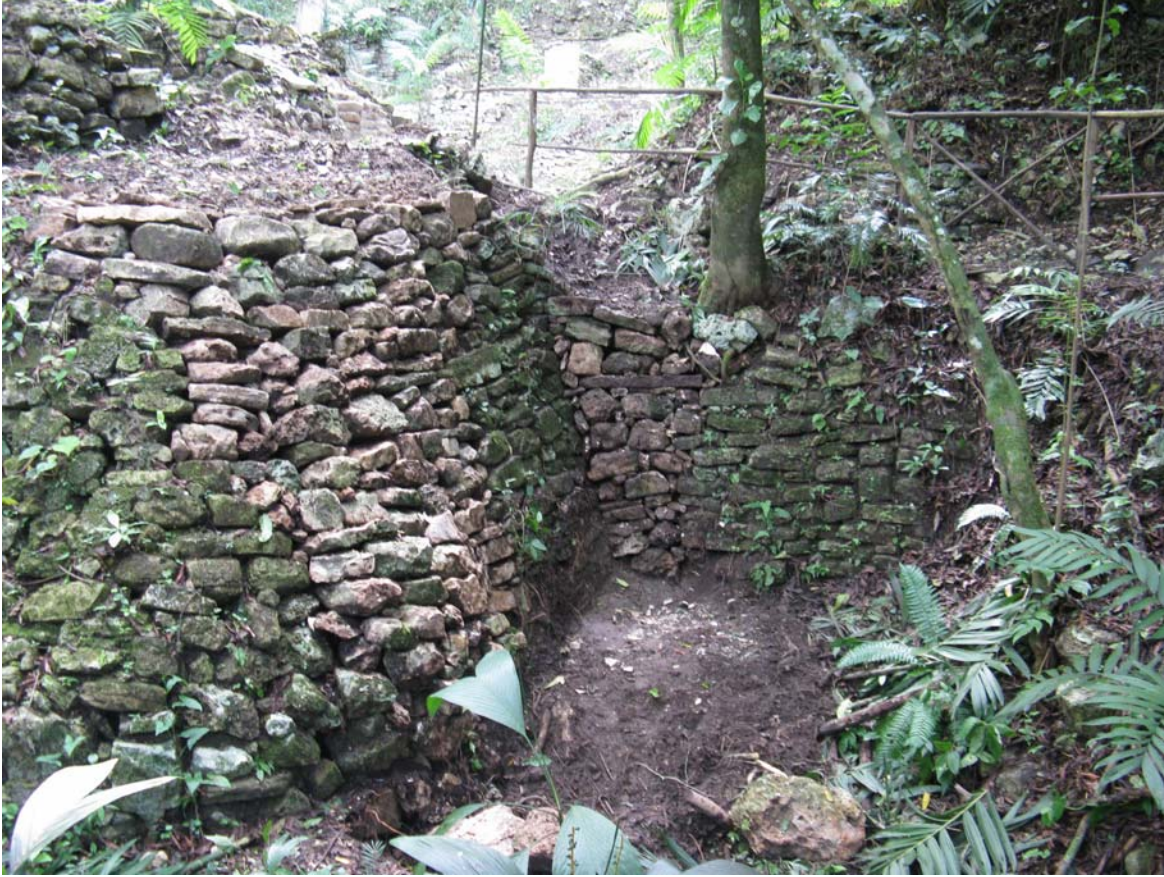
Figura 17.18. Aplicación de medidas preventivas de conservación en la esquina sureste de la plataforma del Palacio J-2.
