**PROYECTO REGIONAL ARQUEOLÓGICO EL PERÚ – WAKA´  
INFORME No. 11  
TEMPORADA 2013**

**INFORME ENTREGADO A LA DIRECCIÓN GENERAL  
DEL PATRIMONIO CULTURAL Y NATURAL**

**NUEVA GUATEMALA DE LA ASUNCIÓN, NOVIEMBRE 2013**

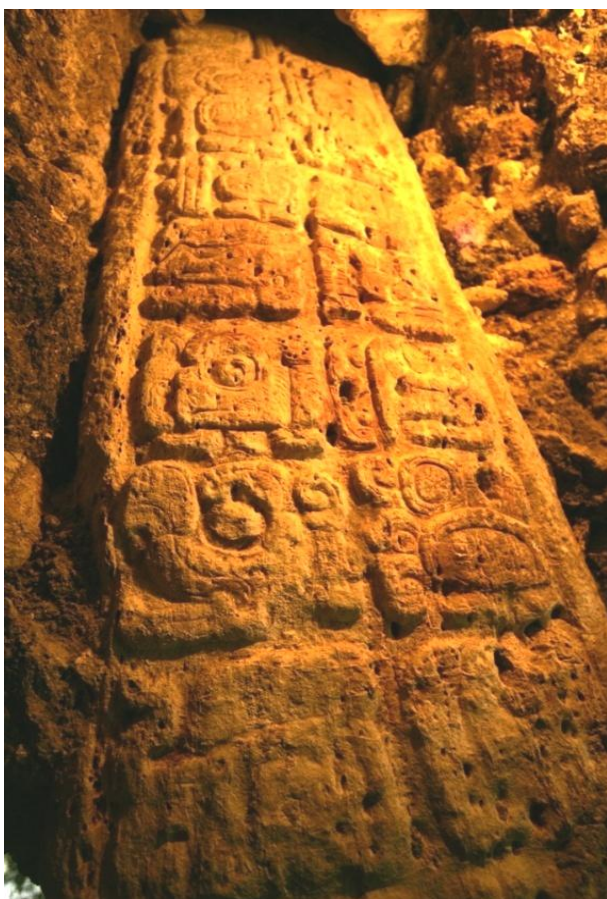
**Foto 1. 3. Fotografía del lado izquierdo de la Estela 44. WK01-I-108-3-576.  
Foto Francisco Castañeda**

La Estela 44, según el registro de monumentos de El Perú, es una estela tallada del período Clásico Temprano, del que no se tenía ningún registro previo. Sus dimensiones, como se conocen hasta ahora son de 2.23m de altura desde el nivel del piso, 1.32m de ancho y 0.37m de grosor.

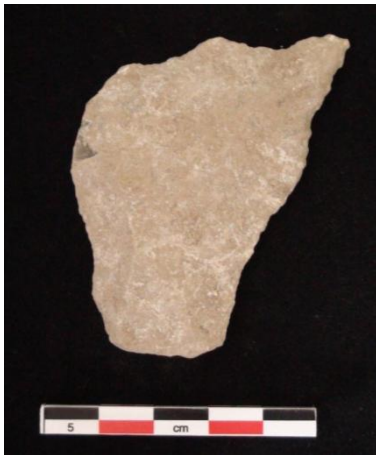
Foto 7.12 Lasca, perforador. WK15-A-18-1-54 (análisis #375). Contexto noreste de la trinchera de saqueo. Dimensiones: Largo 63mm; ancho 42mm; grosor 7mm. Lasca no cortical instrumento final perforador color gris, con retoque. Tiene 3 negativos multidireccionales. Morfología media luna asimétrica. Con talón faceteado o preparado (largo 21mm y grosor 8mm). Vista dorsal. Foto: Damaris Menéndez Bolaños

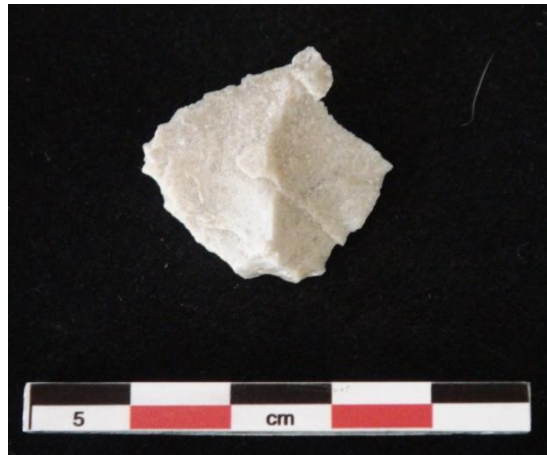
Foto 7.13 Perforador. WK01-M-93-11-522 (análisis #95). Contexto fogón tierra amarilla. Dimensiones: Largo 22 mm ancho 24mm; grosor 27mm. Fragmento de lasca no cortical instrumento final perforador color blanco, con retoque. Vista lado dorsal. Foto: Damaris Menéndez Bolaños

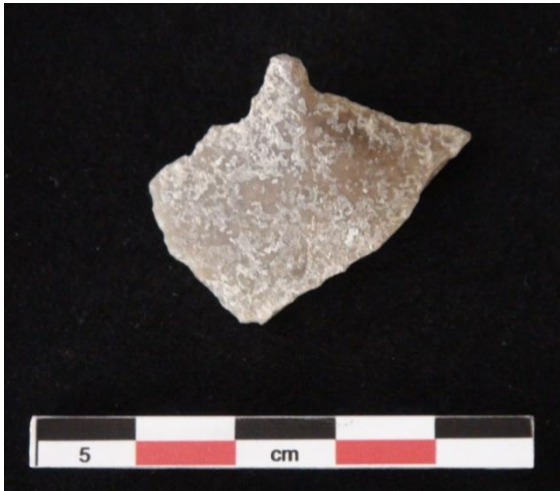
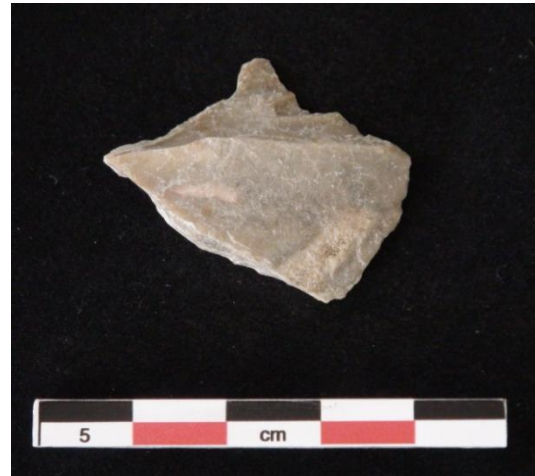
Fotos 7.14 y 7.15 Perforador. WK01-I-95-6-483 (análisis #100). Contexto: sur del muro sobre escalinata. Dimensiones: Largo 32mm; ancho 27mm; grosor 9mm. Lasca no cortical instrumento final perforador color café, con retoque. Vista dorsal y vista ventral. Foto: Damaris Menéndez

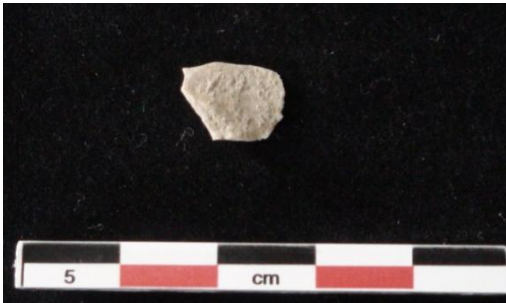
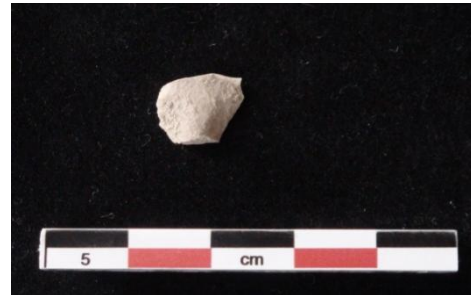
Foto 7.16 y Foto 7.17 Esquirla. WK16-C-1-6-27 (análisis #242). Contexto: Chultun. Dimensiones: Largo 8mm; ancho 10mm; grosor 1mm. Esquirla color rosado. Con talón liso (largo 5mm y grosor 2mm). Vista dorsal y ventral. Foto: Damaris Menéndez

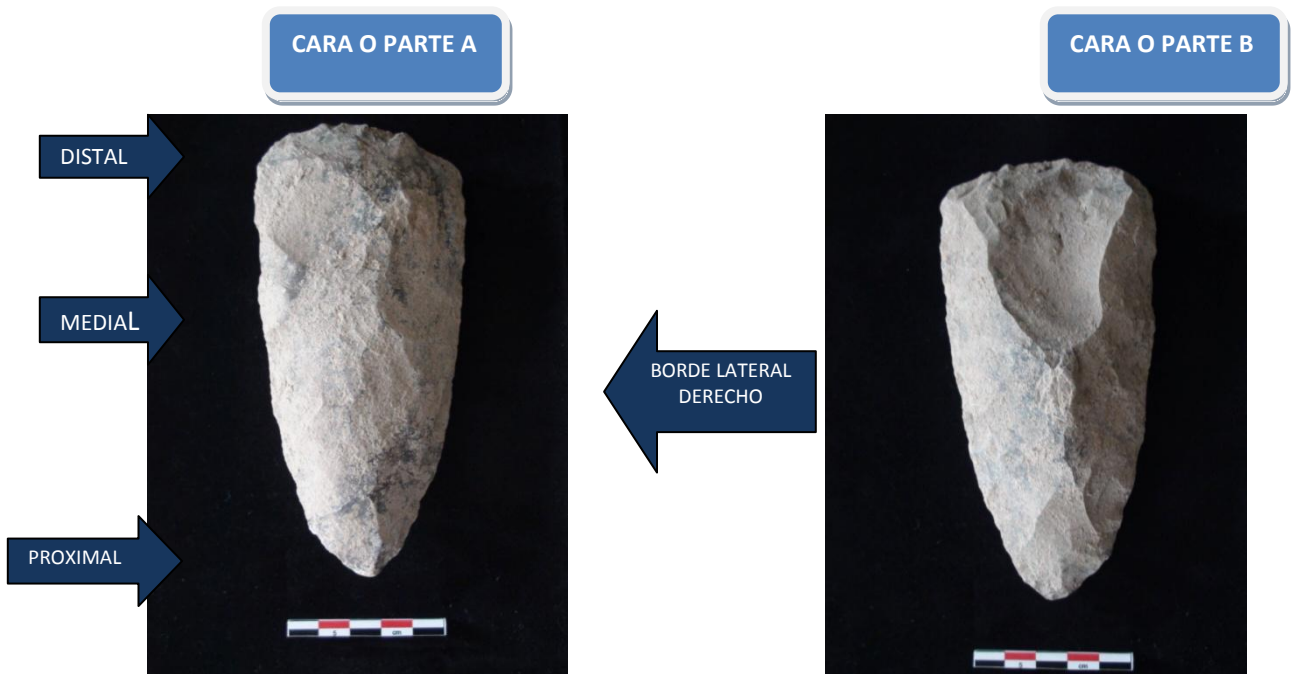
Fotos 7.18 y 7.19 Artefacto bifacial, hacha. WK01-I-109-1-508 H.E.#848 (análisis #241). Contexto: Túnel Sur Sub II. Dimensiones: Largo 136mm; ancho 65mm; grosor 32mm. Hacha color gris con retoques en los lados derecho, izquierdo y parte distal por uso. La inclinación es abrupta 60-90°; con negativos invasores. Vista cara o parte A y B. Foto: Damaris Menéndez

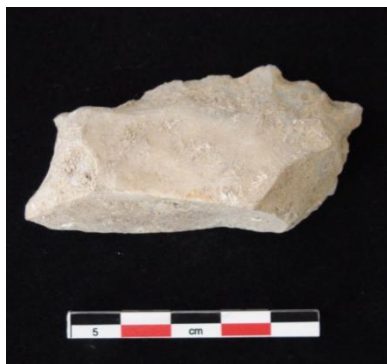
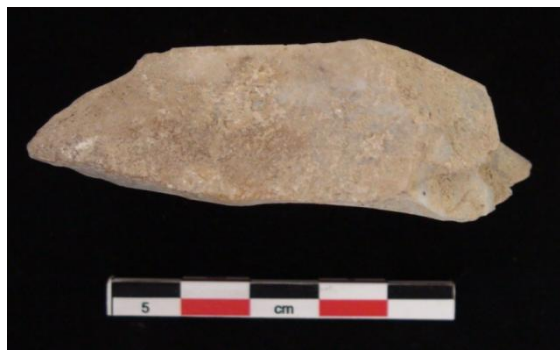
Fotos 7.20 y 7.21 Artefacto bifacial, raedera. WK01-L-84-3-420 (análisis #19). Contexto: relleno. Dimensiones: Largo 66 mm; ancho 33mm; grosor 23mm. La inclinación es abrupta 60-90°; con negativos invasores. Raedera color blanco con retoque vista superior y vista lateral derecha. Foto: Damaris Menéndez Bolaños

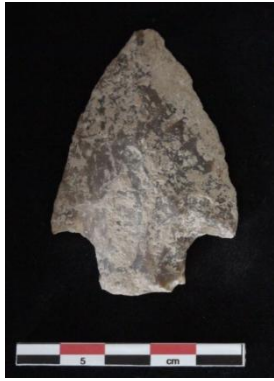
**Foto 7.22 Punta. WK01-I-106-L-499, H.E. #848 (análisis #232). Contexto: Depósito primera capa. Dimensiones: Largo 62mm; ancho 42mm; grosor 9mm. Punta color café con retoques, espiga recta y base plana. Vista parte A. Foto: Damaris Menéndez Bolaños**

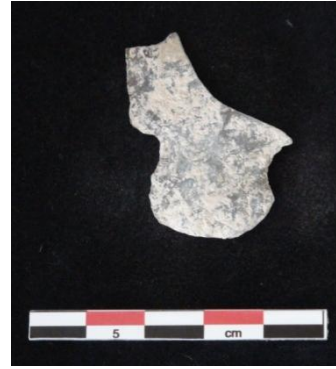
**Foto 7.23 Fragmento de punta, espiga. WK01-I-107-2-505, H.E.#843 (análisis #237). Contexto: depósito con ceniza. Fragmento de punta color café con espiga convergente y base cóncava. Vista parte A. Foto: Damaris Menéndez Bolaños**

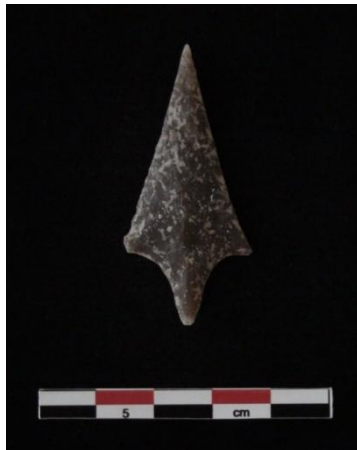
**Foto 7.24 Punta. WK01-I-98-1-460, H.E. #810 (análisis #179). Contexto derrumbe. Dimensiones: Largo 49mm; ancho 23mm; grosor 5mm. Punta color café con retoque marginal distal lateral izquierda y morfología subparalela. Espiga convergente y base cóncava. Varios negativos que invaden el artefacto con perfiles simétricos. Vista parte A. Foto: Damaris Menéndez Bolaños**

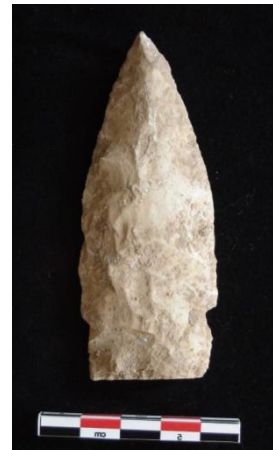
**Foto 7.25 Punta. WK01-I-105-2-510, H.E.#874 (análisis #218). Contexto: Depósito con ceniza. Dimensiones: Largo 85mm; ancho 34mm; grosor 10mm. Punta color blanco con retoques marginales en las partes laterales y distal, con morfología subparalela. Espiga recta y base plana. Varios negativos que invaden el artefacto con perfiles simétricos. Presenta mucho desgaste. Vista parte A. Foto: Damaris Menéndez Bolaños**

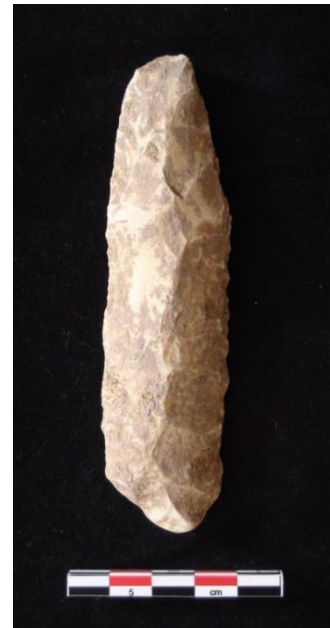
**Foto 7.29 Artefacto bifacial, pico. WK01-I-105-2-510, H.E#875 (análisis #213). Contexto: Depósito tercera capa. Dimensiones: Largo 109mm; ancho 28mm, grosor 16mm. Pico color blanco con retoque en los lados y en la parte distal retoque y pulimiento. Con varios negativos que invaden el artefacto, tiene perfiles simétricos. Presenta desgaste por uso. Vista parte A. Foto: Damaris Menéndez Bolaños**

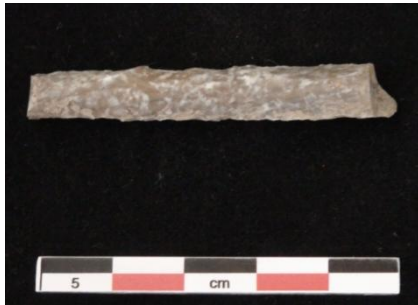
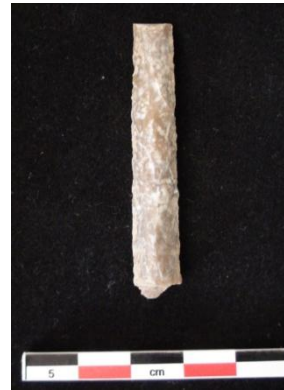
Fotos 7.30 y 7.31 Artefacto no identificado. WK15-A-18-1-50, H.E. #14 (análisis #414). Contexto: Noreste de la trinchera de saqueo. Dimensión del fragmento: Largo 51mm; ancho 9mm; grosor 7mm. Color café, presenta retoque en toda la superficie formando dos filos finamente tallados de compleja tecnología. Fotos: Damaris Menéndez Bolaños

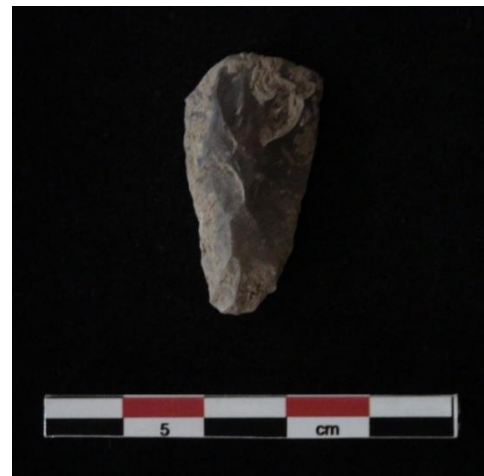
Foto 7.32 Fragmento de artefacto bifacial no identificado. WK01-I-94-5-457, H.E.#806 (análisis #176). Fragmento de artefacto bifacial color blanco. Foto 22 Artefacto no identificado. WK15-A-18-1-50, H.E. #14 (análisis #414). Contexto: Noreste de la trinchera de saqueo. Dimensión del fragmento: Largo 51mm; ancho 9mm; grosor 7mm. Color café, presenta retoque en toda la superficie formando dos filos finamente tallados de compleja tecnología. Foto: Damaris Menéndez Bolaños

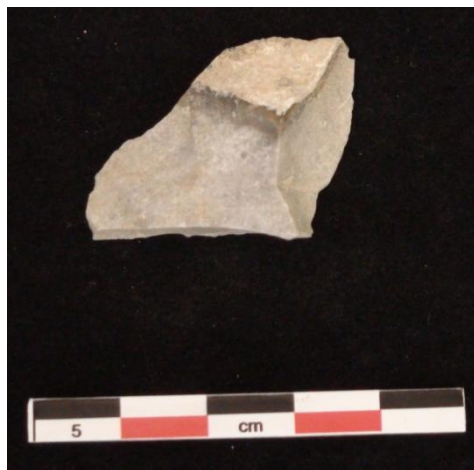
**Foto 7.34 Debris. WK01-L-84-4-425, (análisis #47). Contexto relleno. Dimensiones: Largo 28mm y ancho 24mm. Color rosado. Foto: Damaris Menéndez**

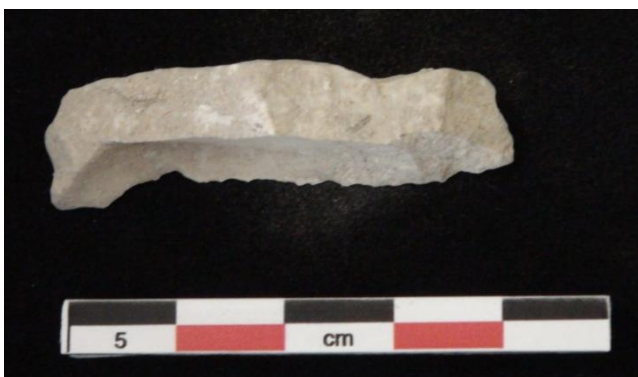
Foto 7.35 Fragmento retocado color blanco. WK16-D-1-5-35 (análisis #288). Contexto: Chultun. Dimensiones: Largo 43mm y grosor 10mm. Foto: Damaris Menéndez Bolaños

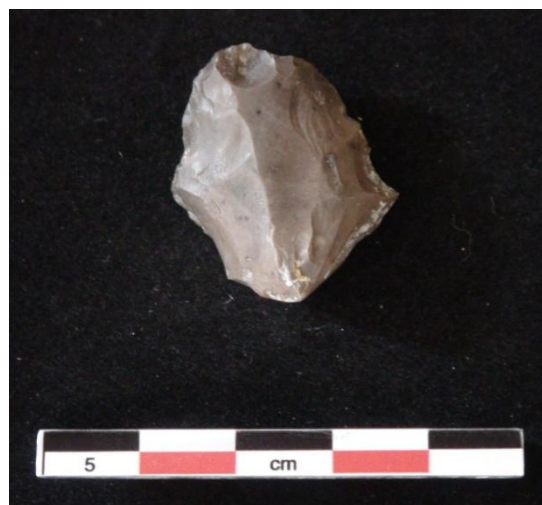
Foto 7.36 Fragmento retocado color café. WK01-M-104-4-506 (análisis #125). Contexto: Relleno. Dimensiones: Largo 21mm; ancho 27mm; grosor 9mm. Foto: Damaris Menéndez Bolaños

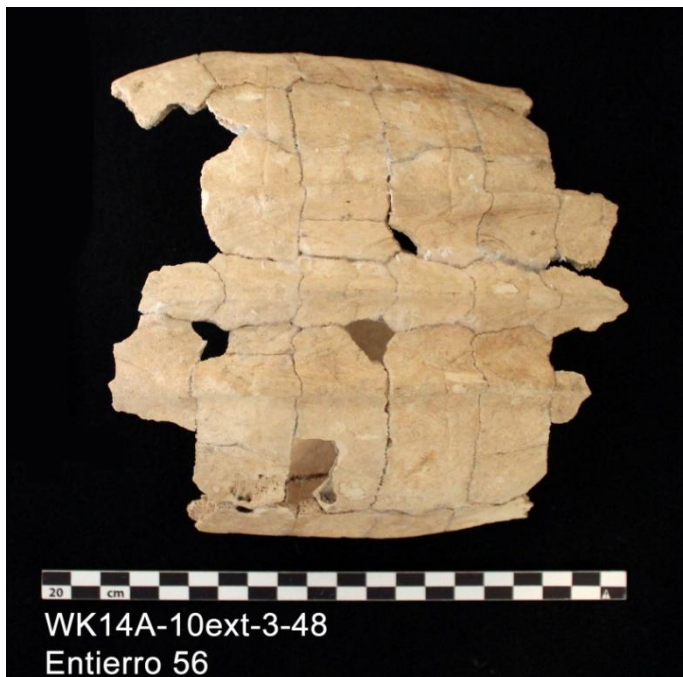
Foto 8.1. Caparazón de *Staurotypus triporcatus*. Foto: Diana Fridberg

Los reptiles presentes incluyen serpientes, iguanas, cocodrilos y tortugas. Estos últimos son particularmente abundantes, tanto de rito como en contextos domésticos. En algunos casos, fragmentos de caparazón de tortuga permiten la identificación de taxones. El ejemplo más notable es el resto casi intacto de *Staurotypus triporcatus* conocida como tortuga lagarto y que fuera reconstruido utilizando fragmentos recuperados del Entierro 56 (WK14A-10 ext-3-48) (Fotos 8.1 y 8.2).

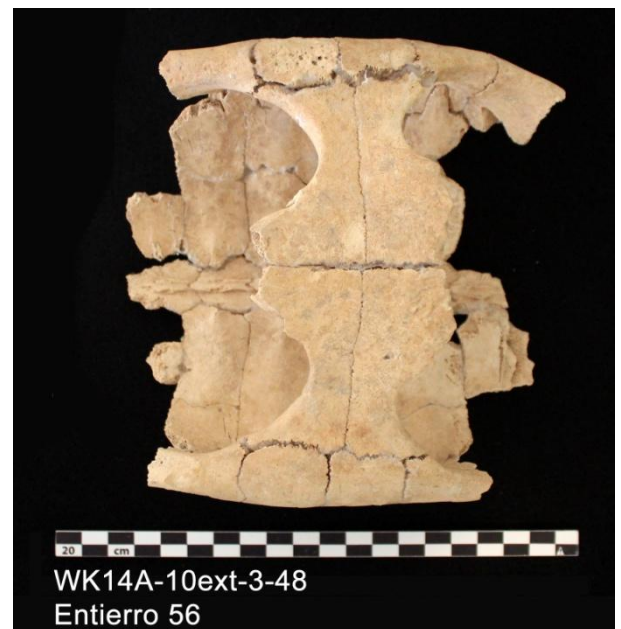
Foto 8.2 Plastron o peto de *Staurotypus triporcatus*. Foto: Diana Fridberg

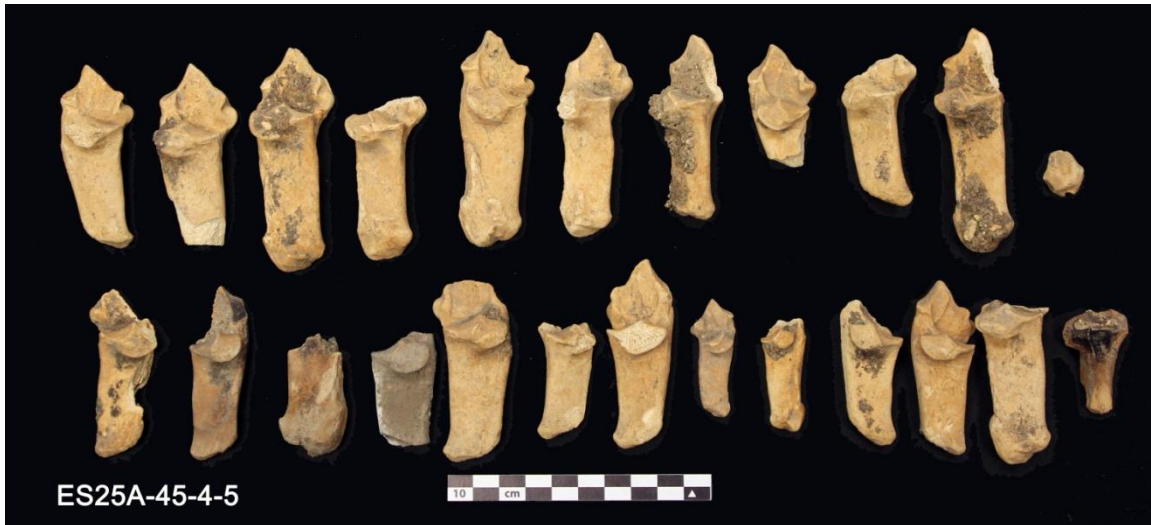
Foto 8.3 Conjunto de restos óseos correspondiente a un mínimo de 12 individuos de *Odocoileus Virginianus*. Procedencia ES25A-45-4-5.  
Foto: Diana Fridberg

Los mamíferos presentan la mayor diversidad: Se cuentan entre estos restos, los de dos ejemplares depositados cultural y de manera intrusiva. Venados y grandes roedores (*Hystricognathi*, *Cuniculus paca* y *Dasyprocta punctata*), y el perro doméstico son comunes en todo el sitio. El venado cola blanca (*Odocoileus virginianus*) es ubicuo. Se encontró un depósito interesante (ES25A-45-4-5) correspondiente a un mínimo de 12 ciervos y puede representar un sitio donde tuvo lugar un escondite (Foto 8.3).

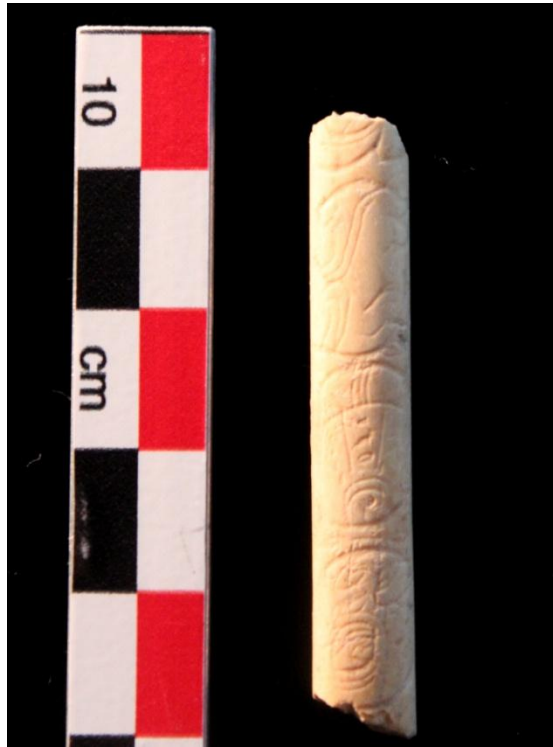
Foto 8.4 Fragmento de hueso tallado con glifos.  
Procedencia WK14B-7-6-43.  
Foto: Diana Fridberg

Se identificaron una serie de fragmentos de huesos largos trabajados de mamíferos. En algunos casos, estos huesos son identificables con el elemento esquelético y taxón (más comúnmente metapodos de venado cola blanca). Se recuperaron fragmentos de herramientas de hueso, tales como punzones y agujas, dientes perforados, y cuentas perforadas de hueso. Lo más destacado fue la identificación de un fragmento de aguja de hueso con glifos incisos provenientes de WK14B-7-6-43 (Foto 8.4). La pequeña incisión de bajo relieve de los glifos los hace prácticamente invisible sin una inspección muy cercana. Stanley Guenter (comunicación personal 2013) ha identificado este fragmento como un fragmento de aguja de hueso tal como se ha encontrado en los "kits" o estuches de costura de tejidos de mujeres de la nobleza de la región de Naranjo. Él traduce los glifos como "a-tzi-yo" y la hipótesis de que pueden formar parte del nombre de un individuo.

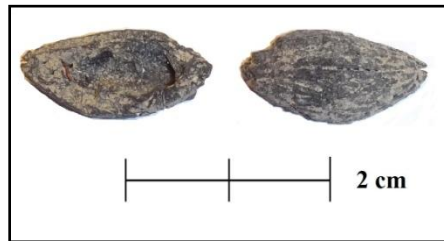
**Foto 9.1 Semilla de siricote (*Cordia sp.*).**  
**Foto: Clarissa Cagnato**

El Lote 435 está asociado con un bulto de huesos humanos, y contenía una pequeña cantidad de maíz, es decir, en la forma de un fragmento del núcleo. Otros restos de plantas no identificadas incluye una variedad de frutas como *Cordia sp* (siricote) y *Pouteria sp* (zapote). La semilla siricote está excepcionalmente bien conservada.

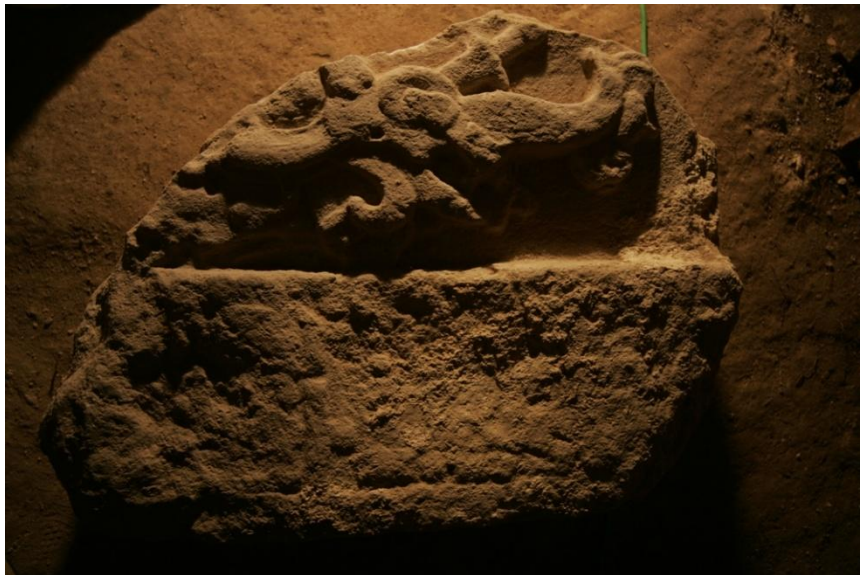
Foto 10.1 fragmento Estela 9, Localización: Inserto en el muro norte, a 1.10m de la esquina noreste, sobre el nivel del piso. Dimensiones: 0.50m x 0.50m en sus lados más anchos. Descripción: Borde de la Estela 9, con parte de un texto tallado en uno de sus lados y un motivo fitomorfo en la parte frontal.

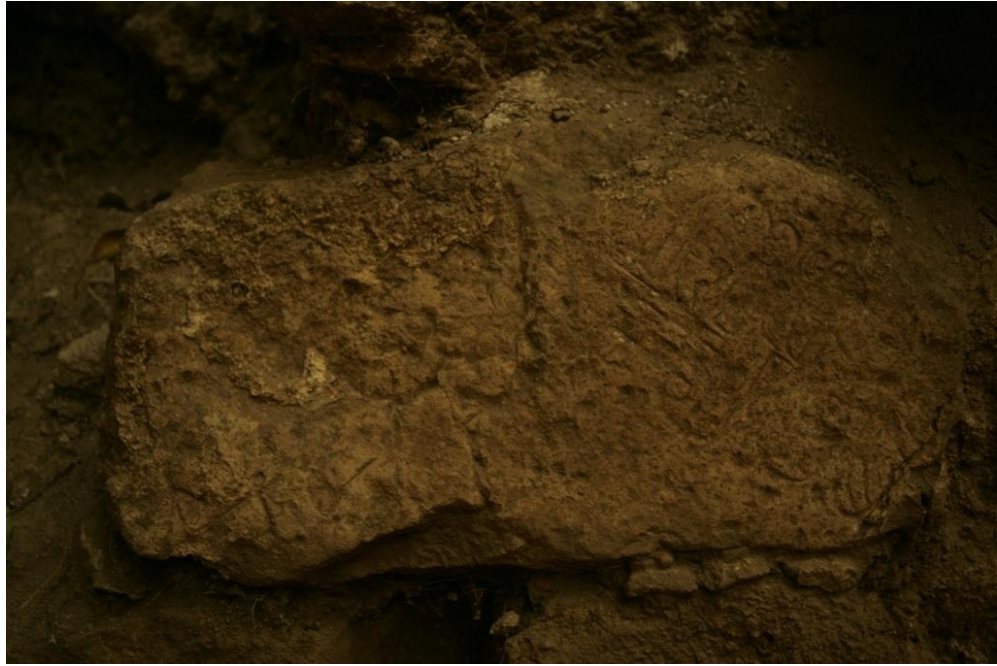
**Foto 10.2 fragmento Estela 9 Localización: Inserto en el muro norte con algunos glifos incisos  
Foto Francisco Castañeda**

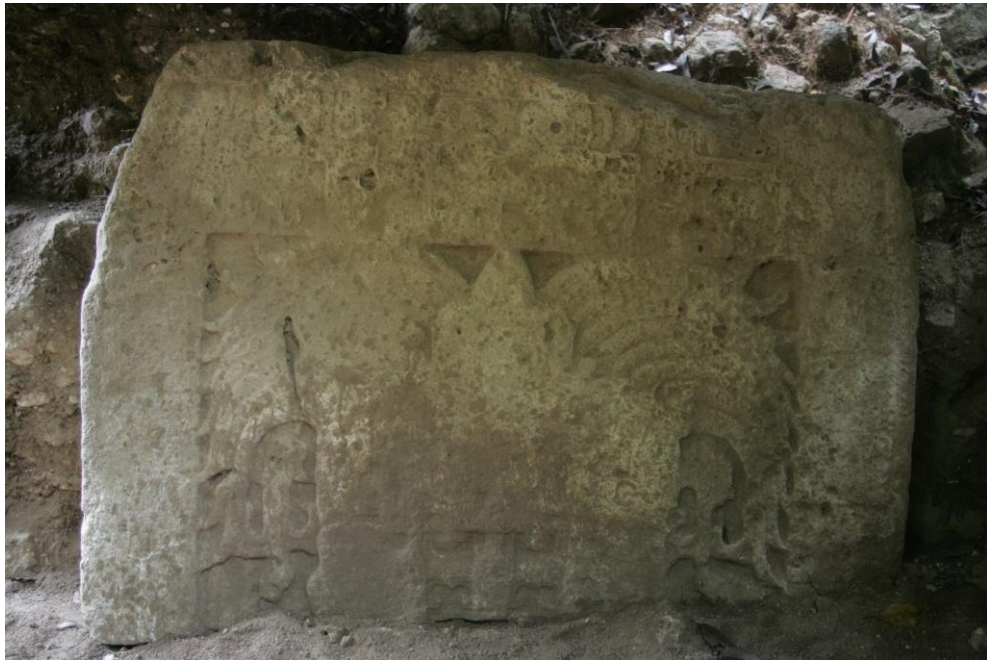
**Foto 10.3 fragmento superior Estela 9 frontal Localización: Muro oeste, a 1.20m de la esquina noroeste  
Descripción: Sección superior de la Estela 9, presenta textos en ambos lados, y el tocado de Plumas de un gobernante en el frente. Foto Francisco Castañeda**

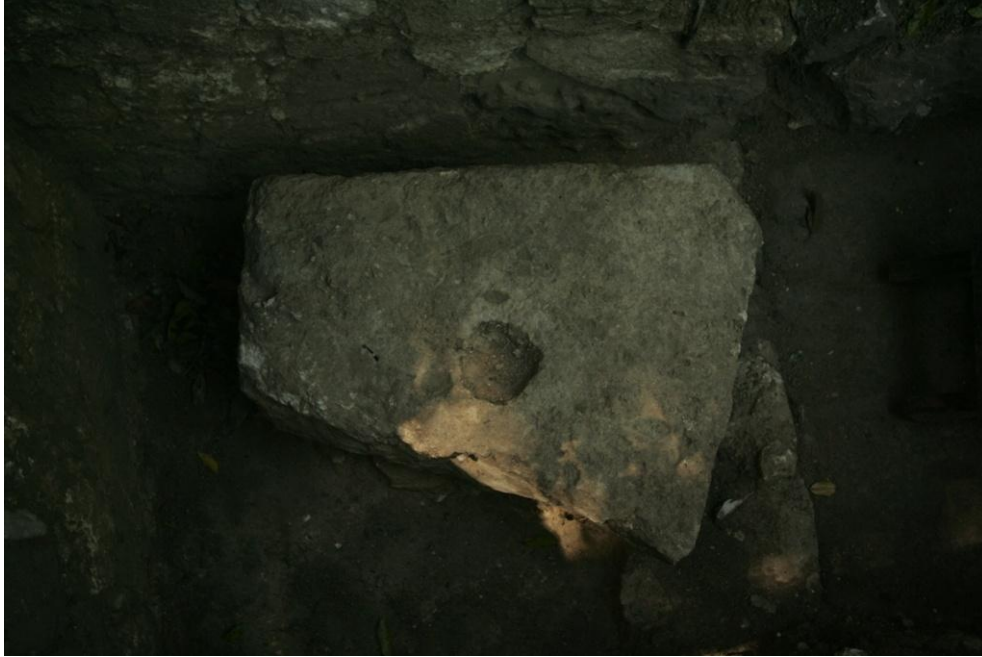
**Foto 10.4 espiga Estela 9 Localización: Frente a la esquina noreste, sobre el piso de plaza. Dimensiones: 1m x 1m en su parte más ancha. Descripción: Fragmento de espiga de la Estela 9, con una línea inciso. Foto Francisco Castañeda**

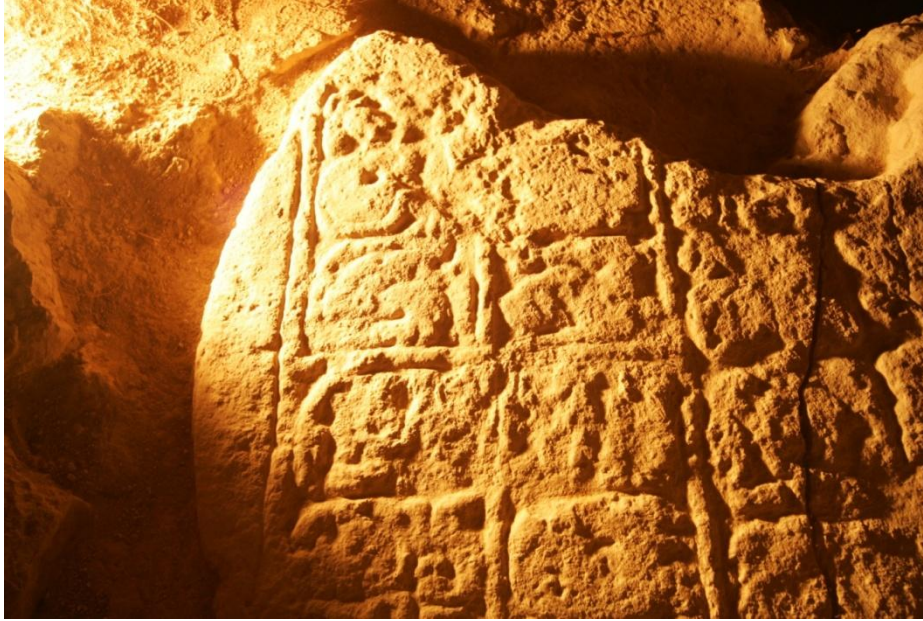
**Foto 10.5** Altar clásico temprano. Localización: a 6m de la esquina suroeste, dentro de la escalinata central. Dimensiones: 2.20m de diámetro por 0.52 de grosor. Descripción: altar circular semi-completo con textos tallados en la parte superior, bastante erosionados.  
Foto Francisco Castañeda

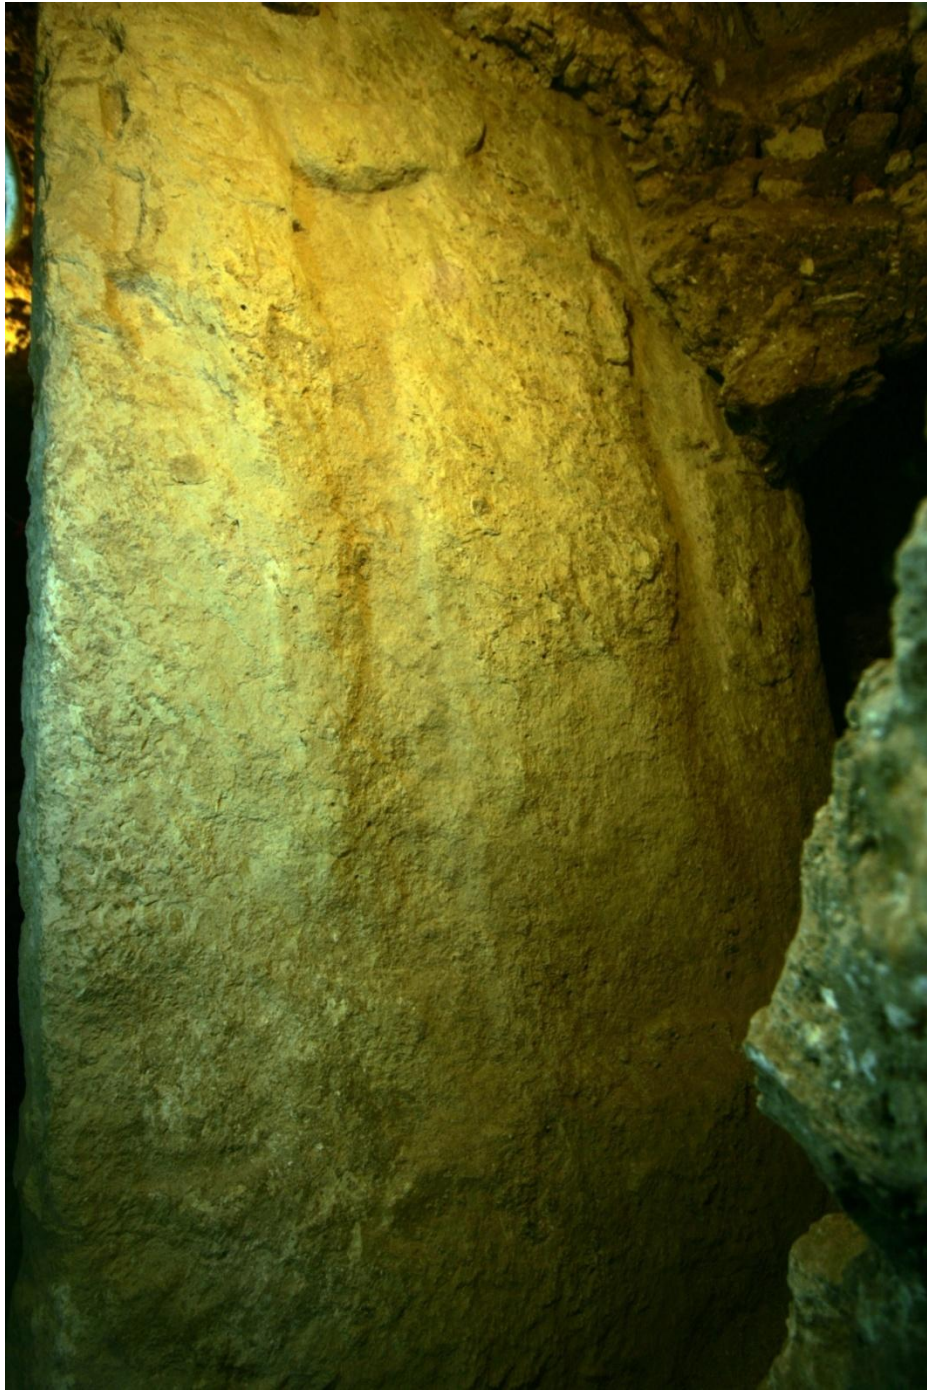
**Foto 10.6 Parte frontal Estela 44. Foto Francisco Castañeda**

Durante los primeros días de excavación de la temporada 2013 en la Estructura M13-1 Griselda Pérez descubrió dentro de un túnel de investigación, el lateral norte de un monumento esculpido que fuera enterrado durante una de las fases de remodelación de La Adosada. A la nueva estela le corresponde el número 44 en el correlativo de monumentos del sitio, logrando hasta la fecha exponer parcialmente la parte frontal y los laterales (Fotografías 10.6, 10.7 y 10.8).

A cada lado de la estela se observan dos columnas de once hileras de jeroglíficos visibles, para un total de 22 en cada lado del monumento. En el lado izquierdo del espectador los 16 glifos superiores están muy bien conservados, mientras que el resto en la parte inferior del monumento se erosionó considerablemente. En el lado derecho de la estela, los 14 glifos superiores estaban bien conservados, y al igual que en el lado izquierdo, los inferiores muestran signos de erosión, siendo la sección más baja hasta ahora visible, completamente ilegible.

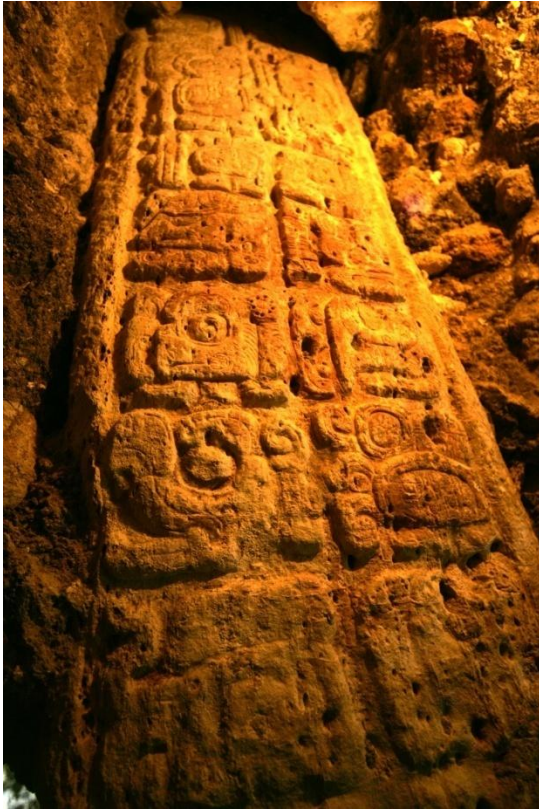
**Foto 10.7 (Izquierda) Lateral derecho Estela 44. Fotografía Francisco Castañeda**  
**Foto 10.8 (derecha) vista parcial del lateral izquierdo Estela 44. Fotografía Francisco Castañeda**

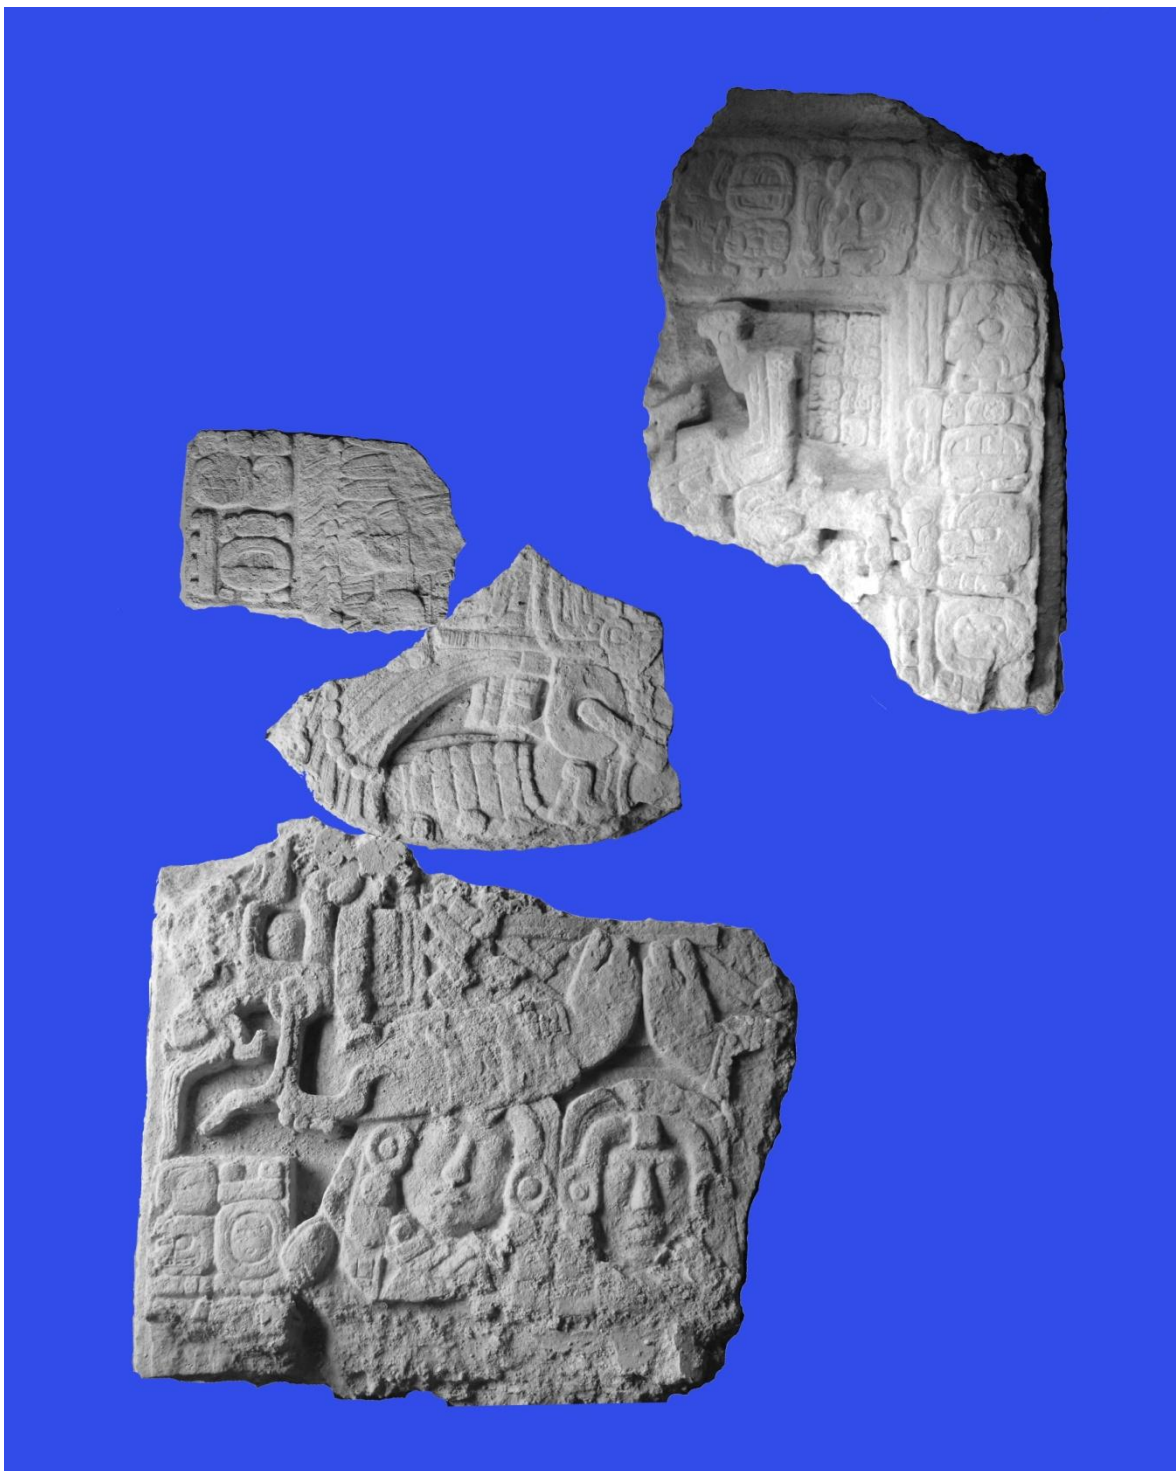
Figura 10.3 Composición sobre la ubicación de los fragmentos de Estela 43. Francisco Castañeda

Siguiendo el orden de arriba hacia abajo (ver figura 10.3), la descripción de los fragmentos encontrados es la siguiente: Esquina superior derecha, en este fragmento se ve representado parte del tocado del personaje en donde se ve un pez comiendo de un nenúfar. También se observa dos secciones glíficas una pequeña en donde están los nombres de los escultores, tradición común en el arte escultórico de Calakmul y de las estelas de este periodo en el sitio de El Perú-*Waka*´. La otra sección glífica contiene el nombre de una señora: Señora lkoom seguido de otra inscripción. El siguiente fragmento forma parte del tocado de plumas y tiene dos glifos. El siguiente fragmento presenta una parte del hombro de un gobernante, así como su orejera y parte del tocado de plumas, sin embargo la parte del rostro está cortada. El más grande de los fragmentos encontrados representa el torso de un personaje que sostiene en sus manos, a la altura del pecho, una barra ceremonial, y lleva puesto un cinturón con máscaras.

Luego del análisis iconográfico y morfológico de los fragmentos, se plantea la siguiente propuesta de cómo podría estar configurado el monumento (Figura 10.3).

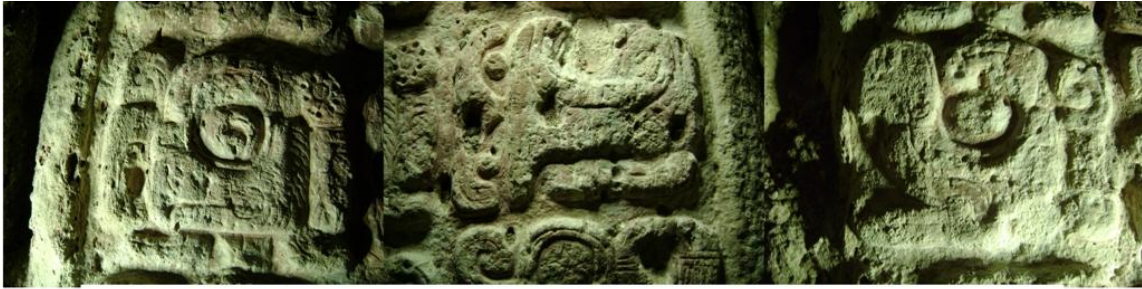
Figura 10.4 Nombre del gobernante *Wa'oom Uchab Tzi'kin* (fotografía F. Castañeda dibujo Stanley Guenter)

En el bloque que sigue, se registra el nombre del gobernante que asciende Glifo E6 es la silaba *wa* en frente y el sufijo *ma*, con una O-emplumada atrás, glifo utilizado para la silaba “o”, el signo principal es el signo del pájaro-O. Lo que podría indicar una de dos cosas, una repetición de la silaba “o” o que fueran dos silabas o su lectura sería o’o. Así que el glifo podría ser *wa’oom*, o *wa’o’oom*. El siguiente glifo F6 parecer ser “*uch’aab*” “su creación”. E7 también forma parte de su nombre, y es una cabeza de un ave rapaz con su pico abierto. Y su nombre se leería *wa’oom uch’aab Tzi’kin* (ver figura 10.4).

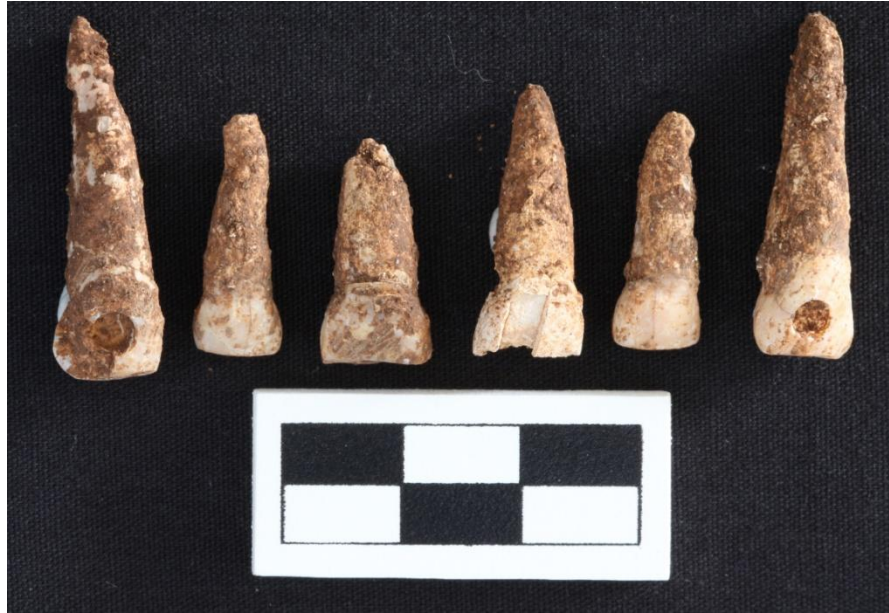
**Foto 11.1 Modificación dental del Entierro 52**  
**Foto: Erin Patterson**

Por lo menos tres dientes presentan modificación dental antes de la muerte (Foto 11.1). El primer premolar superior derecho y ambos caninos superiores se modifican en el patrón VI (Buikstra y Ubelaker, 1994). Una incrustación, es una piedra de color negro o marrón, sólo está presente en el premolar. Las otras incrustaciones se perdieron, probablemente después de la muerte. Los cuatro incisivos superiores están muy desgastados. Es posible que cayeran intencionalmente.

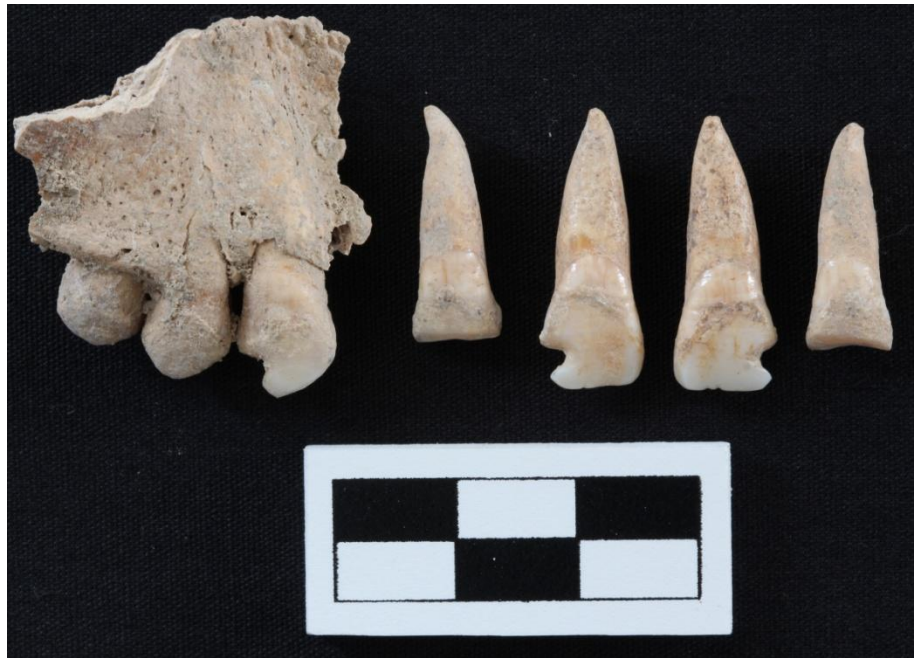
Foto 11.2 Modificación dental del Entierro 55  
Foto: Erin Patterson

Todos los dientes maxilares anteriores tienen modificación antes de la muerte (Foto 11.2). Los caninos superiores y los incisivos centrales presentan en sus esquinas disto-oclusales el patrón II-5 (Buikstra y Ubelaker, 1994). Los incisivos laterales superiores se presentan el patrón de la I-4 (Buikstra y Ubelaker, 1994).

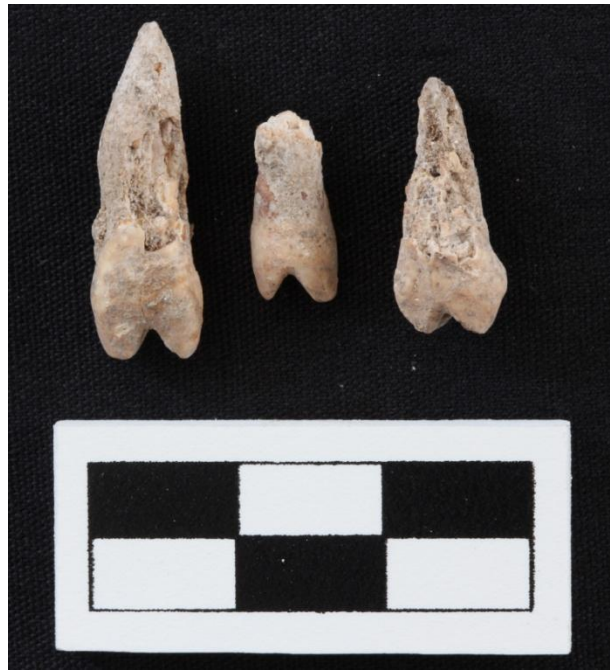
Foto: 11.3 Modificación dental del Entierro 58  
Foto: Erin Patterson

La dentición maxilar izquierda muestra modificación *antemortem* (Foto 11.3). Los dientes se han presentado de manera que una pieza en forma triangular de la corona se ha eliminado desde el borde oclusal. El patrón de modificación de las normas que más se parece ésto es II-7 (Buikstra y Ubelaker, 1994).

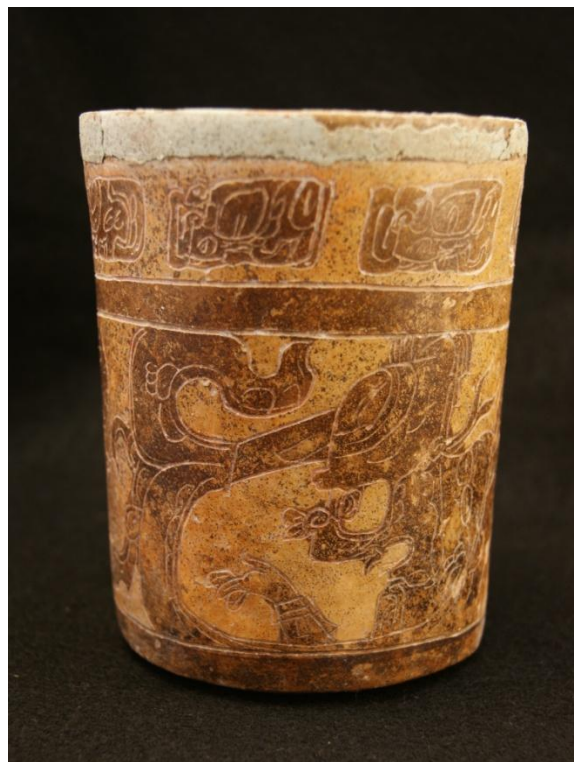
**Descripción:** Vaso bícromo inciso con una banda azul de estuco alrededor del borde en el interior y exterior de 1.3cms de grosor aproximadamente. Paredes verticales, borde directo redondo y base plana. La decoración, a parte del estuco en el borde, consiste en un diseño iconográfico de dos *k´awil* equidistantes con la mano extendida de cuyas narices salen motivos de viento. Por debajo de la banda de estuco hay una banda de glifos. Ambos diseños, *k´awil* y glifos se encuentran incisos y pintados en café, mientras que el color de los diseños es de color naranja, el color base

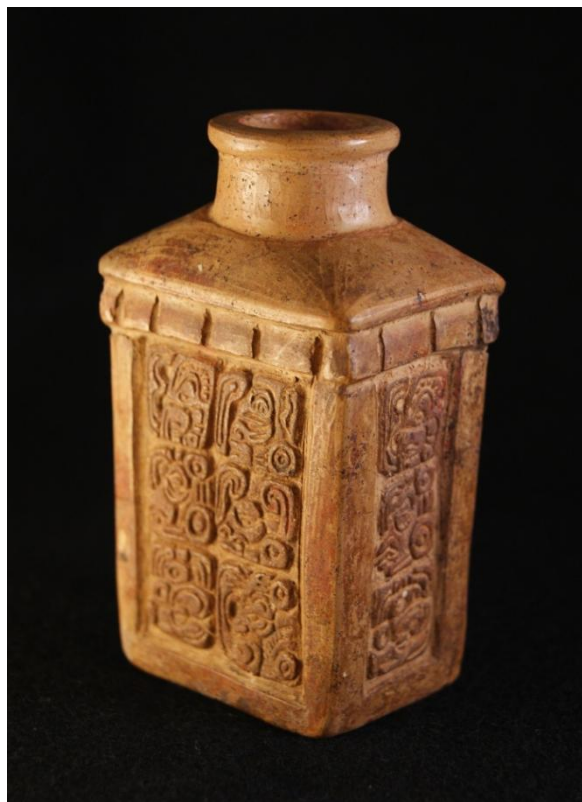
**FICHA No.: 003**

**Título:** Botella con glifos  
**No. Reg. IDAEH:** Pendiente  
**Código Proyecto:** HE925  
**Sitio:** El Perú-Waka´  
**Forma cerámica:** Botella  
**Condición:** Completo  
**Diámetro:** 3cms  
**Grosor de pared:** 0.3cms  
**Altura total:** 9.3cms  
**Engobe:** Exterior e interior  
**Cronología:** Clásico Tardío  
**Procedencia:** WK01M-118-7-571.  
Entierro 61.  
**Año:** 2012  
**Restaurada:** No  
**Consolidada:** No  
**Fotografía:** Juan Carlos Pérez  
Calderón

**Descripción:** Botella de cuatro paredes planas, base remetida, cuello corto directo, borde engrosado y plano. El engobe es de color ante y en la superficie presenta restos de pintura a base de cinabrio, muy adherido. Así como restos de huellas digitales. En los lados más anchos se observan dos filas de tres glifos cada una., y son iguales en cada lado. Mientras que en los lados más angostos solamente una igual a la primera fila. Los glifos se encuentran enmarcados dentro de un rectángulo, pero la parte superior del marco está formado por pequeños bloques, a manera de fleco. El interior de la botella presenta restos de cinabrio también adheridos a las paredes y base.

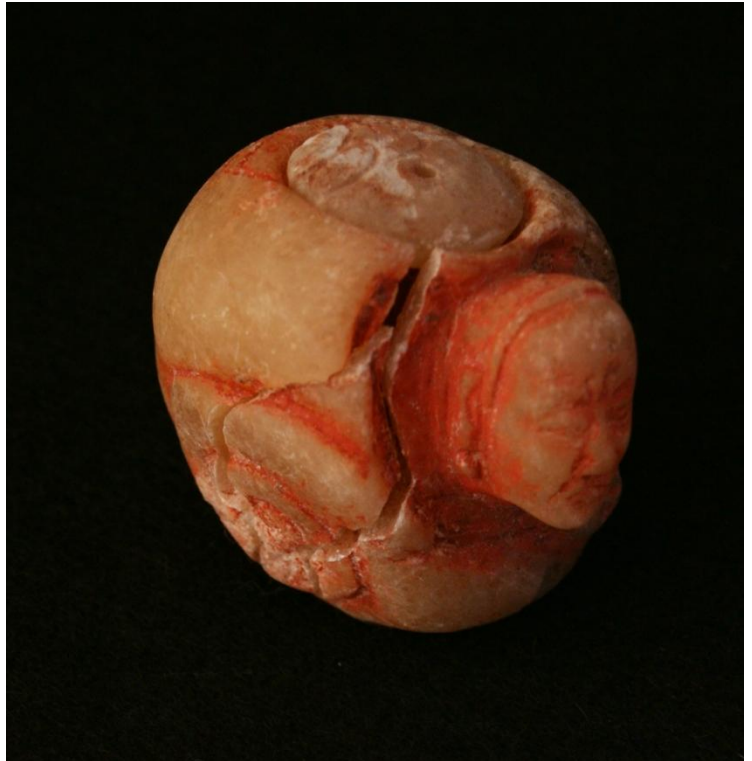
**FICHA No.: 004**

**Título:** Vasija caracol con tapadera  
**No. Reg. IDAEH:** Pendiente  
**Código Proyecto:** HE926  
**Sitio:** El Perú-Waka´  
**Forma cerámica:** Vasija caracol  
**Condición:** Completo  
**Diámetro:** 3.78cms (sin cara);  
5.28cms (con cara)  
**Grosor de pared:** 0.98cms  
**Altura total:** 4.36cms (izq); 3.68cms  
(der)  
**Cronología:** Clásico Tardío  
**Procedencia:** WK01M-118-7-571.  
Entierro 61.  
**Año:** 2012  
**Restaurada:** No  
**Consolidada:** Si  
**Fotografía:** Juan Carlos Pérez  
Calderón

**Descripción:** vasija de alabastro tallada en forma de caracol, de cuyo frente emerge la efigie antropomorfa identificada como el Dios N, observándose la mano izquierda bajo ella. El tallado en forma de caracol se observa en el lado izquierdo del observador en color rojo. Mientras que el lado derecho del observador presenta restos de pintura negra. En la parte posterior de la vasija posee una inscripción glífica compuesta de cuatro cartuchos. El primero está incompleto en el cuerpo de la vasija, ya que el mismo fue parcialmente tallado en la tapadera también. El texto habla de la vasija, de su contenido, de su propietaria y su procedencia. El tallado está enfatizado con aplicación de cinabrio.

La clave más importante para la identificación de la persona en la tumba es un pequeño frasco de alabastro con tapadera, tallado en forma de caracol del cual emerge un individuo de edad avanzada. El caracol puede representar una trompeta, que es la morada de los antepasados reales y los dioses en la religión maya clásica. La persona representada es una mujer con un mechón de pelo característico delante de la oreja y el rostro surcado de arrugas. En la parte posterior se observa un breve texto jeroglífico parcialmente desgastado que se lee como yotoot, "la casa de", con un segundo glifo que debe hacer referencia a los contenidos originales de la vasija y que aún no ha sido descifrado.

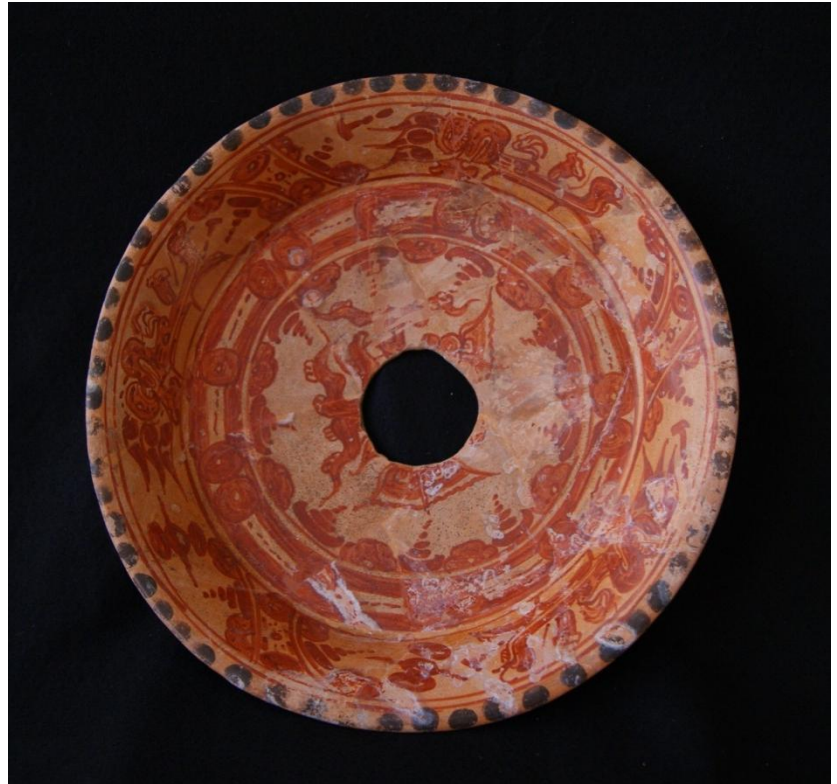
**FICHA No.: 005**

**Título:** Plato policromo  
**No. Reg. IDAEH:** Pendiente  
**Código Proyecto:** HE934  
**Sitio:** El Perú-Waka´  
**Forma cerámica:** plato  
**Condición:** Fragmentado e incompleto  
**Diámetro:** 39cms  
**Diámetro de la base:** 30cms  
**Grosor de pared:** 0.91cms  
**Altura total:** 7.75cms  
**Engobe:** Interior y exterior  
**Cronología:** Clásico Tardío  
**Procedencia:** WK01M-118-7-571. Entierro 61.  
**Año:** 2012  
**Restaurada:** Si  
**Consolidada:** Si  
**Fotografía:** Juan Carlos Pérez Calderón

**Descripción:** Plato policromo de grandes dimensiones, la base del plato está “matada” con un agujero de aproximadamente 7.65cms de diámetro. Está decorado con puntos negros en el borde, motivos de aves acuáticas, conchas y volutas en la pared interior, así como un motivo perdido a causa de lo “matado”.
