**PROYECTO REGIONAL ARQUEOLÓGICO EL PERÚ – WAKA´  
INFORME No. 11  
TEMPORADA 2013**

**INFORME ENTREGADO A LA DIRECCIÓN GENERAL  
DEL PATRIMONIO CULTURAL Y NATURAL**

**NUEVA GUATEMALA DE LA ASUNCIÓN, NOVIEMBRE 2013**

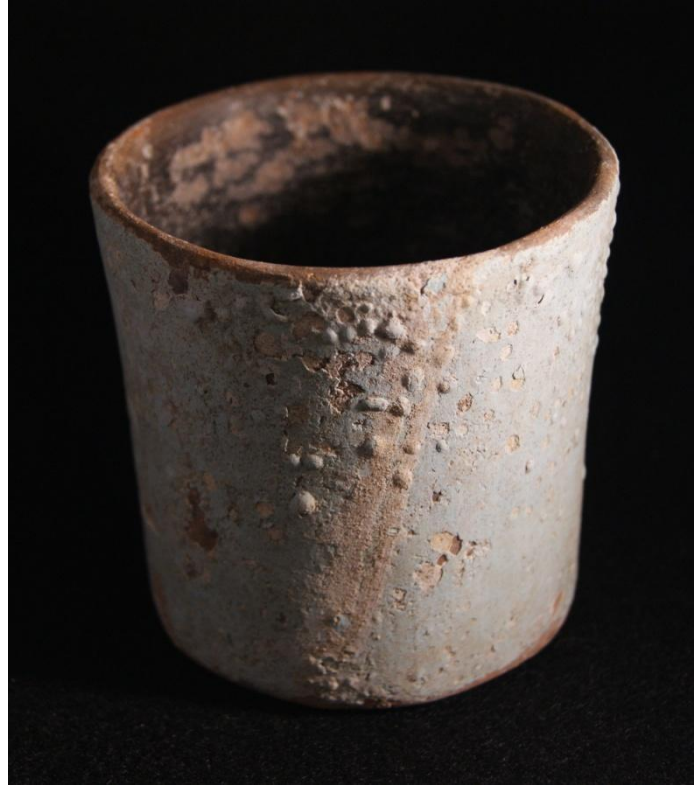
**FICHA No.: 006**

**Título:** Vaso estucado  
**No. Reg. IDAEH:** Pendiente  
**Código Proyecto:** HE921  
**Sitio:** El Perú-Waka´  
**Forma cerámica:** Vaso  
**Condición:** Completo  
**Diámetro:** 8.75cms  
**Grosor de pared:** 6.4cms  
**Altura total:** 8.8cms  
**Engobe:** Interior y exterior  
**Cronología:** Clásico Tardío  
**Procedencia:** WK01M-118-7-571. Entierro 61.  
**Año:** 2012  
**Restaurada:** No  
**Consolidada:** Si  
**Fotografía:** Juan Carlos Pérez Calderón

**Descripción:** vaso cilíndrico de color negro, con borde directo redondo, paredes ligeramente divergentes y base plana. La superficie estuvo completamente recubierta de estuco, aunque presenta muchas secciones con burbujas de aire, por lo mismo algunas secciones se levantaron y cayeron completamente. Dato importante es la línea diagonal que se observa en dos secciones de la pared, misma que coincide con una marca en el cuenco que lo contenía. Por lo que se puede decir que el cuenco contuvo algún líquido y que dejara su huella en ambas vasijas. El vaso se encontró en posición horizontal dentro del cuenco referido.

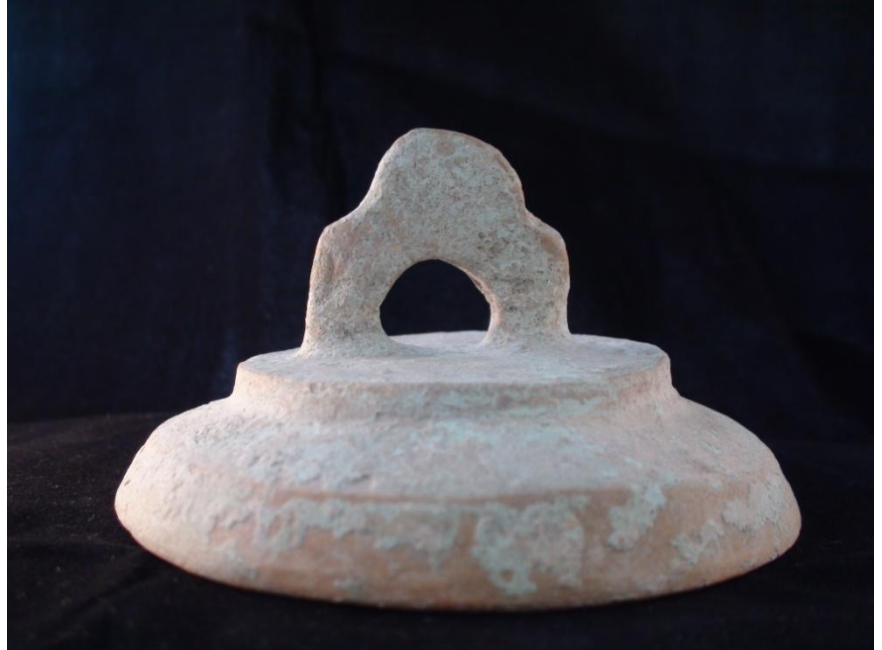
**FICHA No.: 007**

**Título:** Tapadera  
**No. Reg. IDAEH:** Pendiente  
**Código Proyecto:** HE923  
**Sitio:** El Perú-Waka´  
**Forma cerámica:** Tapadera  
**Condición:** Fragmentado y completo  
**Diámetro:** 11.8cms  
**Grosor de pared:** 0.6cms  
**Altura total:** 3.3cms sin el asa  
**Engobe:** Interior y exterior  
**Cronología:** Clásico Tardío  
**Procedencia:** WK01M-118-7-571. Entierro 61.  
**Año:** 2012  
**Restaurada:** Si  
**Consolidada:** Si  
**Fotografía:** Griselda Pérez

**Descripción:** Tapadera de silueta compuesta con asa modelada recubierta de estuco en el exterior. El estuco es de color azul y esta alisado solamente en el exterior. El asa tiene la forma de una flor con un agujero en la parte inferior.

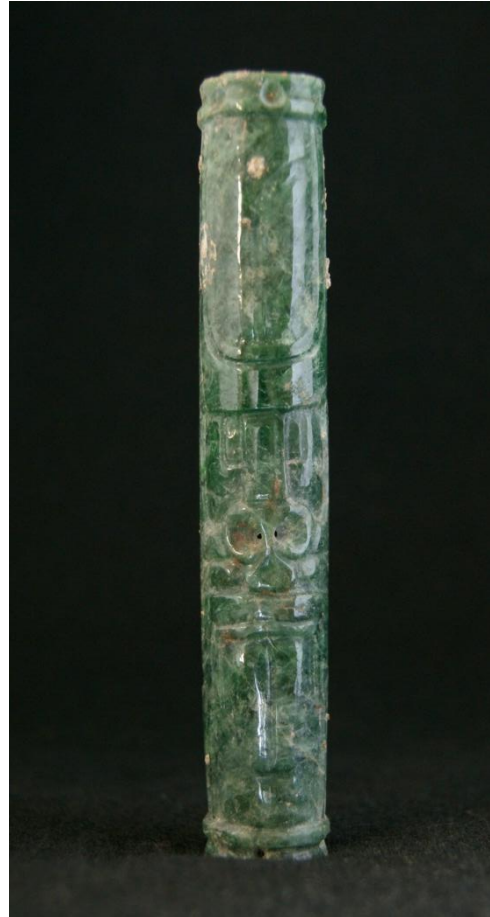
**FICHA No.: 008**

**Título:** Cilindro de jade  
**No. Reg. IDAEH:** Pendiente  
**Código Proyecto:** HE953  
**Sitio:** El Perú-Waka'  
**Forma:** Cilindro  
**Condición:** Completo  
**Diámetro:** 1.7cms  
**Grosor de pared:** 0.22cms  
**Altura total:** 10.9cms  
**Cronología:** Clásico Tardío  
**Procedencia:** WK01M-118-7-571.  
Entierro 61.  
**Año:** 2012  
**Restaurada:** No  
**Consolidada:** No  
**Fotografía:** Juan Carlos Pérez Calderón

**Descripción:** Cilindro de jade tallado en bajo relieve. La iconografía de la pieza se ha descifrado como la representación del árbol de la vida.

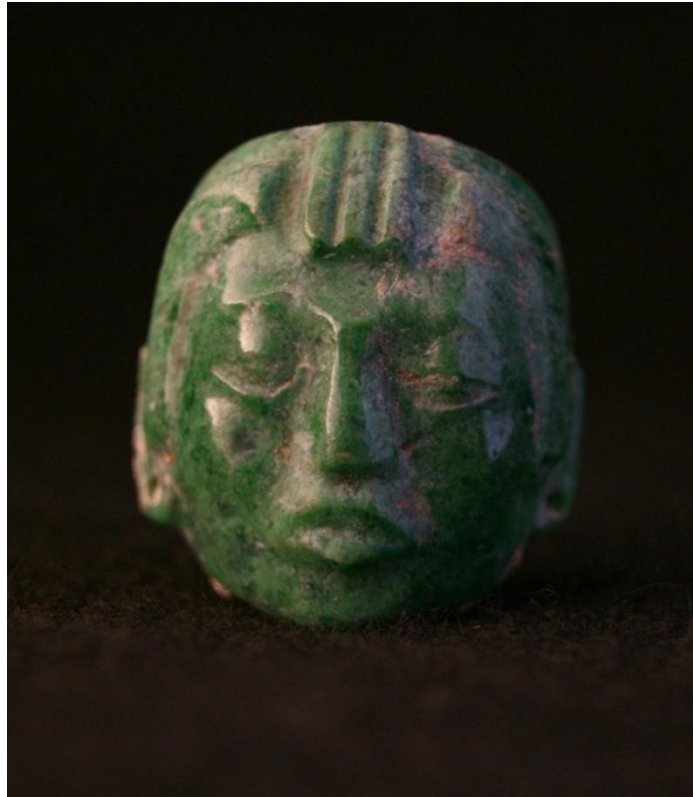
**FICHA No.: 009**

**Título:** Efigie de jade  
**No. Reg. IDAEH:** Pendiente  
**Código Proyecto:** HE954  
**Sitio:** El Perú-Waka'  
**Forma:** Cabeza  
**Condición:** Completo  
**Diámetro:** 0.22cms  
**Ancho:** 2.75cms  
**Altura total:** 3.05cms  
**Cronología:** Clásico Tardío  
**Procedencia:** WK01M-118-7-571. Entierro 61.  
**Año:** 2012  
**Restaurada:** No  
**Consolidada:** No  
**Fotografía:** Juan Carlos Pérez Calderón

**Descripción:** cabeza de jade tallada en tres dimensiones. Representa la cara de una persona joven con talla de pelo y perforaciones en las orejas, así como la talla de un símbolo en la frente a manera de flequillo. Esta cara de jade es la representación del Dios del Maíz y, según David Freidel, es la representación de la Reina *K'abel* en su juventud.

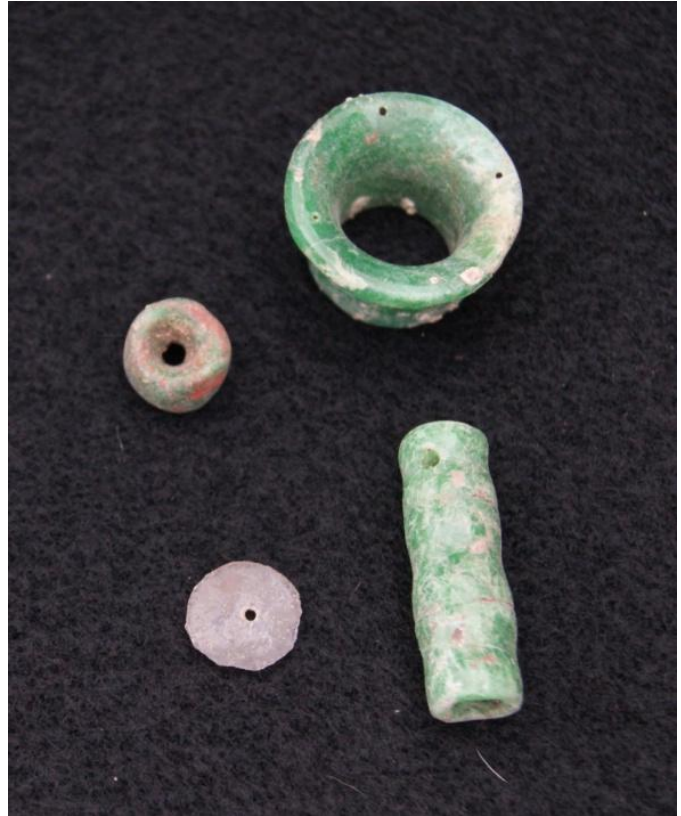
**Descripción:** orejera completa de jade y obsidiana. Compuesta de la orejera, una cuenta tubular, cuenta circular y un disco probablemente de alabastro. El HE949 corresponde a la orejera izquierda.

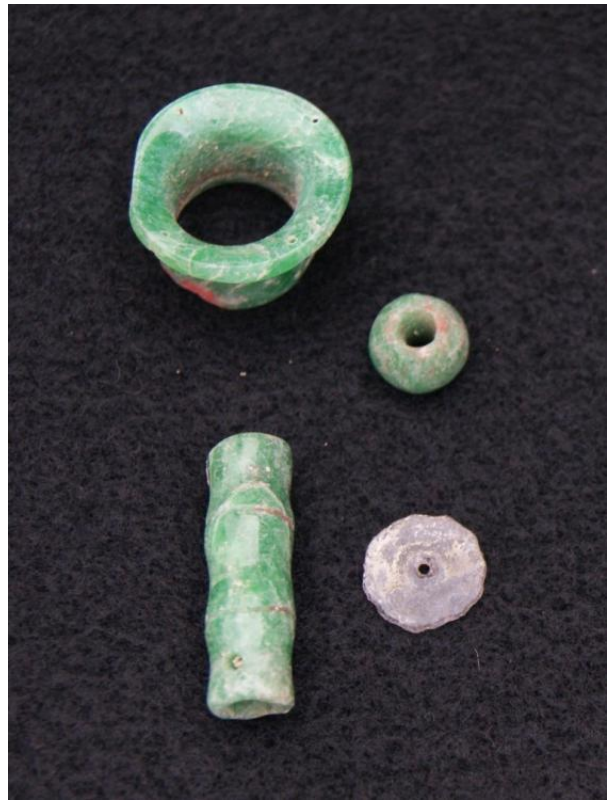
**Descripción:** orejera completa de jade y obsidiana. Compuesta de la orejera, una cuenta tubular, cuenta circular y un disco probablemente de alabastro. El HE949 corresponde a la orejera derecha.

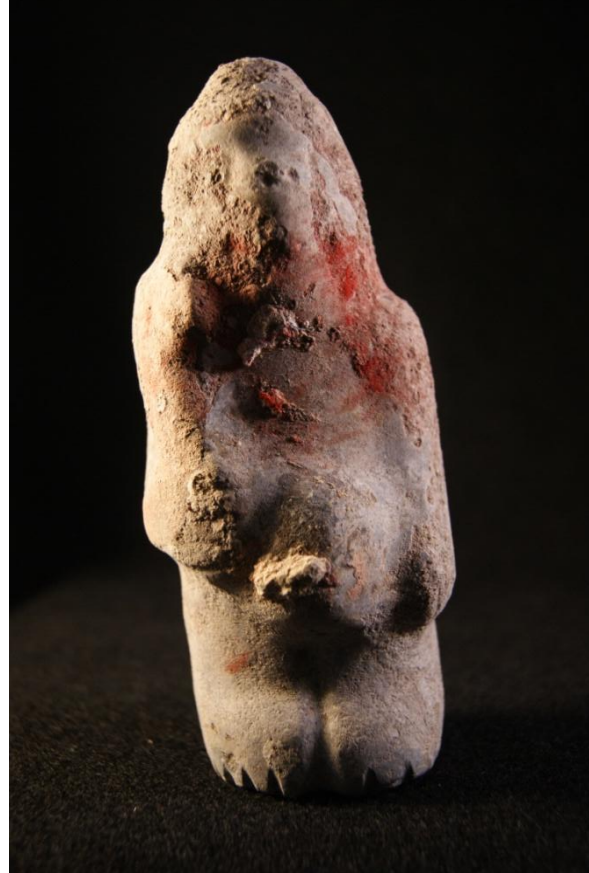
**FICHA No.: 012**

**Título:** Figura antropomorfa  
**No. Reg. IDAEH:** Pendiente  
**Código Proyecto:** HE931  
**Sitio:** El Perú-Waka´  
**Forma:** Figura antropomorfa  
**Condición:** Completo  
**Grosor:** 4.9cms  
**Altura total:** 13.7cms  
**Cronología:** Clásico Tardío  
**Procedencia:** WK01M-118-7-571.  
Entierro 61.  
**Año:** 2012  
**Restaurada:** No  
**Consolidada:** No  
**Fotografía:** Juan Carlos Pérez  
Calderón

**Descripción:** Figura antropomorfa de piedra, probablemente de cueva. (¿Estalactita?) . La figura se encuentra estucada y pintada. Presenta restos de cinabrio. Iconográficamente, representa a Yax Uh Akan o el “Dios Borracho” asociado también al inframundo y a la guerra, deidad muy poderosa. Presenta un hacha en su lado derecho y un abultado vientre.

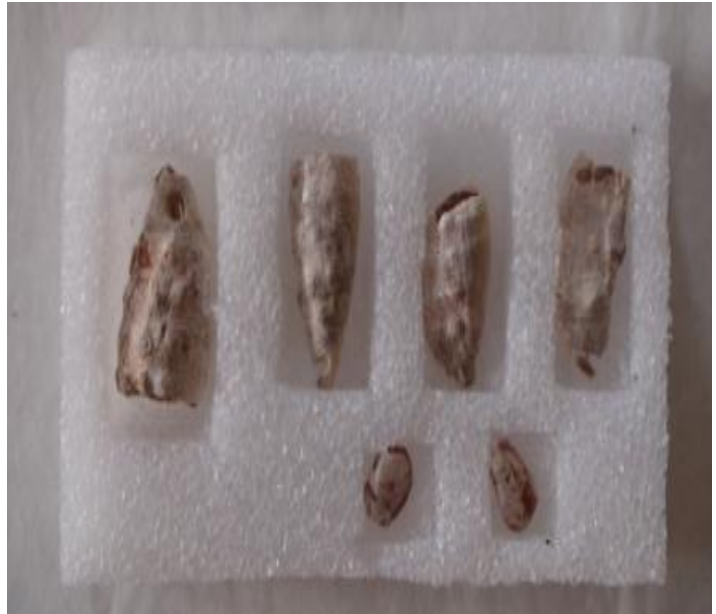
**FICHA No.: 013**

**Título:** Lote de colgantes  
**No. Reg. IDAEH:** Pendiente  
**Código Proyecto:** HE947, 957, 955  
**Sitio:** El Perú-Waka´  
**Forma:** Ovalados  
**Condición:** Fragmentadas, incompletas, erosionadas  
**Largo:** 11 a 26mm  
**Ancho:** 5 a 24mm  
**Grosor:** 1 a 2mm  
**Tecnología:** Desgaste  
**Cronología:** Clásico Tardío  
**Procedencia:** WK01M-118-7-571. Entierro 61.  
**Año:** 2012  
**Restauradas:** No  
**Consolidada:** No  
**Fotografía:** Damaris Menéndez

**Descripción:** Lote de 7 colgantes de concha de caracol gasterópodo, familia *Conidae*, género *Conus* y especie *Conus jaspideus*. Presentan dos agujeros cada uno, desgastados que miden entre 3 a 4mm de diámetro. Presentan corte en su lado medial columena. Todos cuentan con restos de cinabrio. En la estado de conservación.

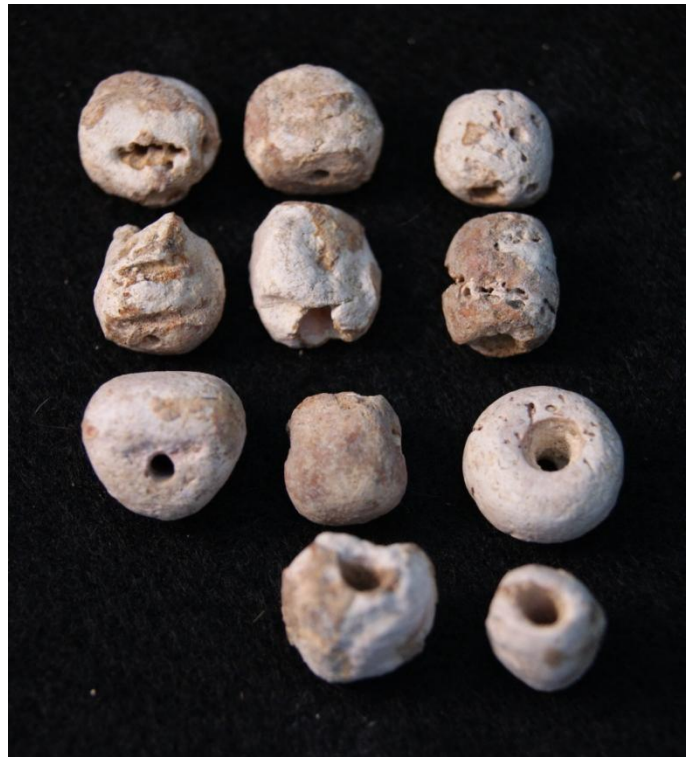
**FICHA No.: 014**

**Título:** Lote de cuentas de concha  
**No. Reg. IDAEH:** Pendiente  
**Código Proyecto:** HE947  
**Sitio:** El Perú-Waka´  
**Forma:** Circular, ovalado, cuadrado  
**Condición:** Erosionadas  
**Largo:** 9 a 17mm  
**Ancho:** 7 a 15mm  
**Diámetro:** 10 a 19mm  
**Tecnología:** Desgaste, pulido, acanalado  
**Cronología:** Clásico Tardío  
**Procedencia:** WK01M-118-7-571. Entierro 61.  
**Año:** 2012  
**Restauradas:** No  
**Consolidada:** No  
**Fotografía:** Juan Carlos Pérez Calderón

**Descripción:** Lote de 43 cuentas de concha de especie no determinada. Cada una en general presenta un agujero desgastado en el centro de la pieza, sin embargo hay otras que presentan 2 y 3 agujeros. Estos agujeros miden de 3 a 7mm. La mayoría presentan restos de cinabrio.

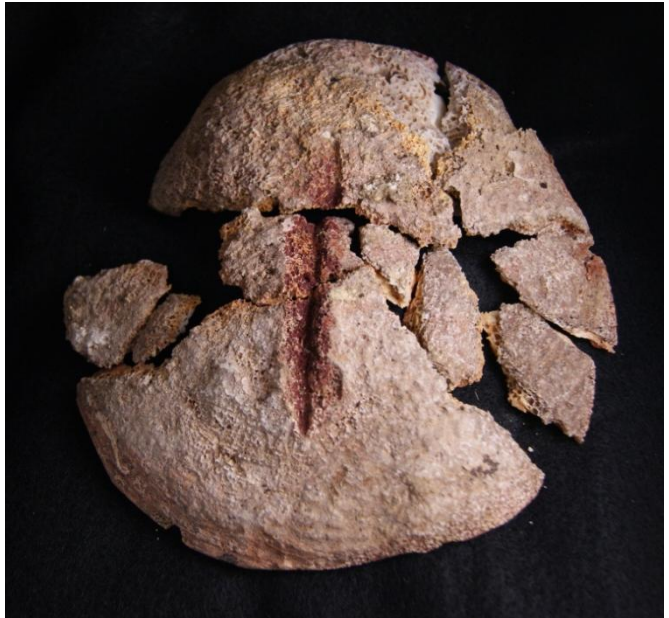
**FICHA No.: 015**

**Título:** Pectoral  
**No. Reg. IDAEH:** Pendiente  
**Código Proyecto:** HE932  
**Sitio:** El Perú-Waka´  
**Forma:** Circular  
**Condición:** Erosionada y fragmentada  
**Largo:** 190mm  
**Ancho:** 150mm  
**Grosor:** 32mm  
**Tecnología:** Desgaste  
**Cronología:** Clásico Tardío  
**Procedencia:** WK01M-118-7-571.  
Entierro 61.  
**Año:** 2012  
**Restauradas:** No  
**Consolidada:** Si  
**Fotografía:** Juan Carlos Pérez  
Calderón

**Descripción:** Pectoral de concha *Spondylus* en mal estado de conservación. Tiene un agujero perforado y un canal en la parte superior del umbo; un agujero en su superficie, uno en su lateral derecho ambos cerca del umbo, 7 agujeros que no tienen la misma uniformidad en el desgaste y 4 agujeros que no la traspasan. Ésta se localizó en el área de la pelvis del entierro No. 61.

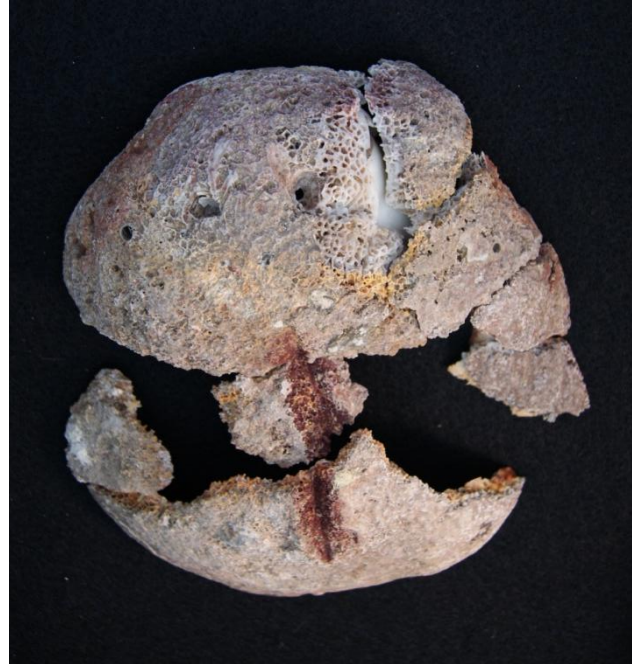
**FICHA No.: 016**

**Título:** Colgante  
**No. Reg. IDAEH:** Pendiente  
**Código Proyecto:** HE933  
**Sitio:** El Perú-Waka'  
**Forma:** Circular  
**Condición:** Erosionada y fragmentada  
**Largo:** 166mm  
**Ancho:** 127mm  
**Tecnología:** Desgaste  
**Cronología:** Clásico Tardío  
**Procedencia:** WK01M-118-7-571.  
Entierro 61.  
**Año:** 2012  
**Restauradas:** No  
**Consolidada:** Si  
**Fotografía:** Juan Carlos Pérez  
Calderón

**Descripción:** Colgante de concha *Spondylus* en estado de conservación muy malo. Tiene 2 agujeros perforados. Ésta fue localizada al lado izquierdo de la rodilla izquierda.

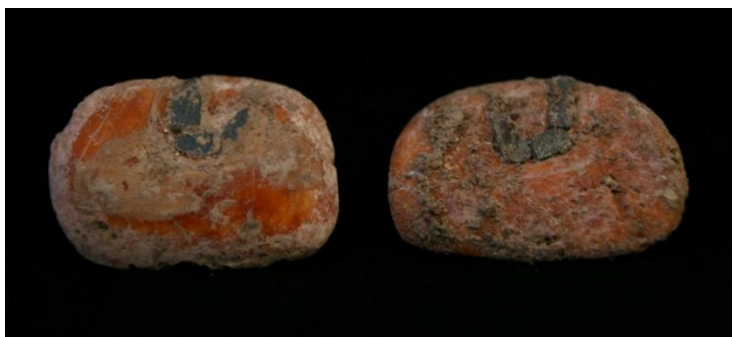
**FICHA No.: 017**

**Título:** Mosaico de concha  
**No. Reg. IDAEH:** Pendiente  
**Código Proyecto:** HE947  
**Sitio:** El Perú-Waka´  
**Forma:** Ovalado  
**Condición:** Regular  
**Largo:** 26mm  
**Ancho:** 18mm  
**Grosor:** 4mm  
**Tecnología:** Pulido, esgrafiado, incrustación  
**Cronología:** Clásico Tardío  
**Procedencia:** WK01M-118-7-571. Entierro 61.  
**Año:** 2012 y 2013  
**Restauradas:** No  
**Consolidada:** No  
**Fotografía:** Juan Carlos Pérez Calderón

**Descripción:** Las incrustaciones posiblemente corresponden a pirita. Probablemente ambos sean la representación de ojos como parte de un mosaico de concha que se localizó en el área del tocado.

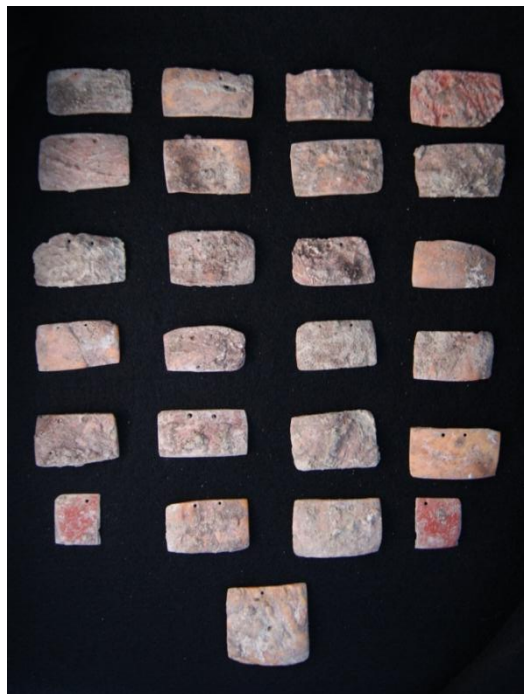
**FICHA No.: 018**

**Título:** Colgantes  
**No. Reg. IDAEH:** Pendiente  
**Código Proyecto:** HE965, 966  
**Sitio:** El Perú-Waka´  
**Forma:** Rectangular, cuadrado  
**Condición:** Erosionadas y fragmentadas  
**Largo:** 43 a 51mm  
**Ancho:** 23 a 45mm  
**Tecnología:** Desgaste  
**Cronología:** Clásico Tardío  
**Procedencia:** WK01M-118-7-571.  
Entierro 61.  
**Año:** 2013  
**Restauradas:** No  
**Consolidada:** No  
**Fotografía:** Juan Carlos Pérez Calderón

**Descripción:** lote de 38 plaquitas de concha, de las cuales 32 son *Spondylus* y 6 *Unionidae*. Fueron localizadas hacia el Sur del área del tocado del entierro 61, en el extremo Este del corredor de la tumba. Aún es posible observar en la superficie las estrías ocasionadas por el corte. Todas tienen dos agujeros perforados de 1.6 a 3.4 mm de diámetro en un solo borde. Pero una tiene 3 agujeros de 3 mm 1.6mm. 1.8mm. Tienen restos de cinabrio.
