PROYECTO ARQUEOLÓGICO EL ZOTZ

INFORME FINAL

TEMPORADA DE CAMPO

NUEVA GUATEMALA DE LA ASUNCIÓN, FEBRERO DE 2016

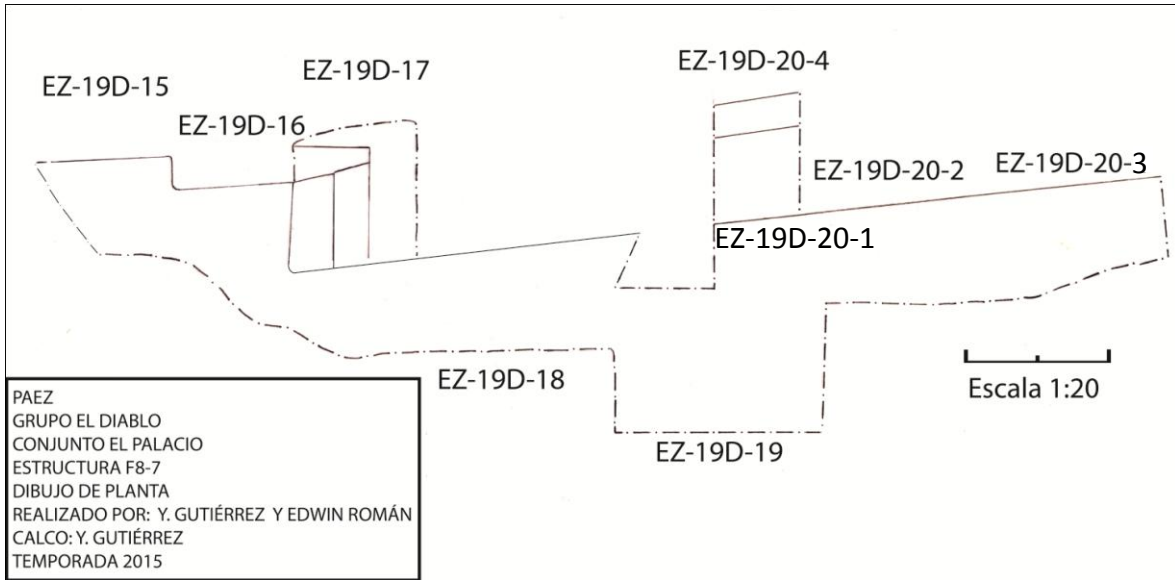
Figura 1.5. Dibujo de Planta, unidades realizadas por medio de tunel para definir la fachada norte de Estructura F8-7.

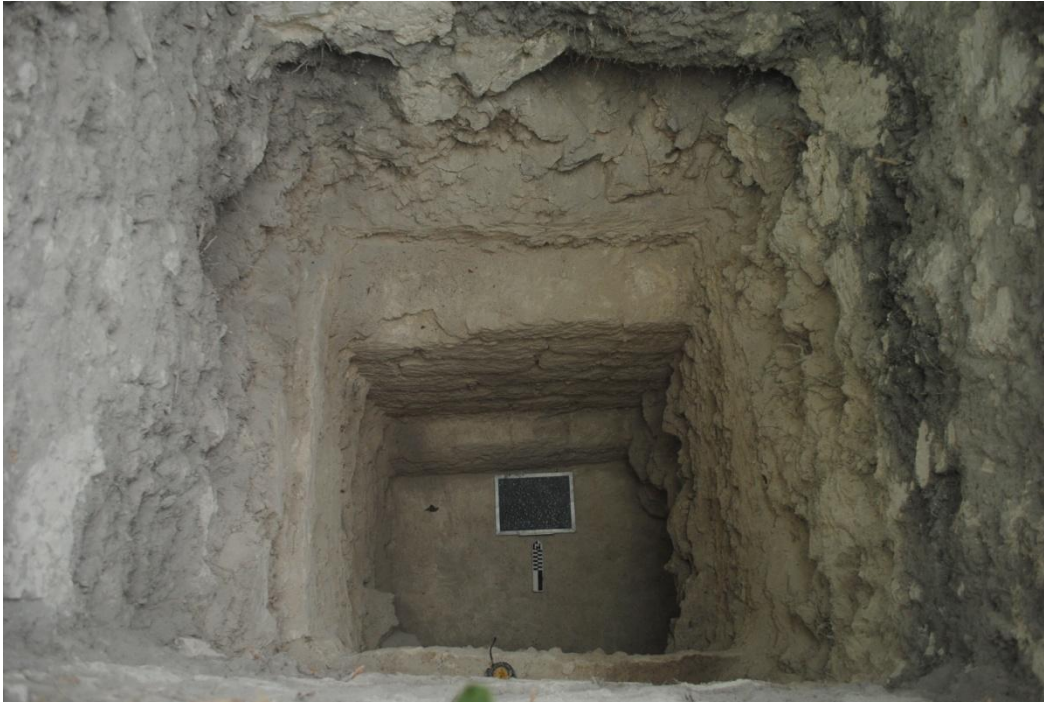
Figura 1.9. Final de Unidad EZ-19F-1 (al fondo se observa la subestructura con plataforma suplementaria. (Foto: Edwin Román, 2015).

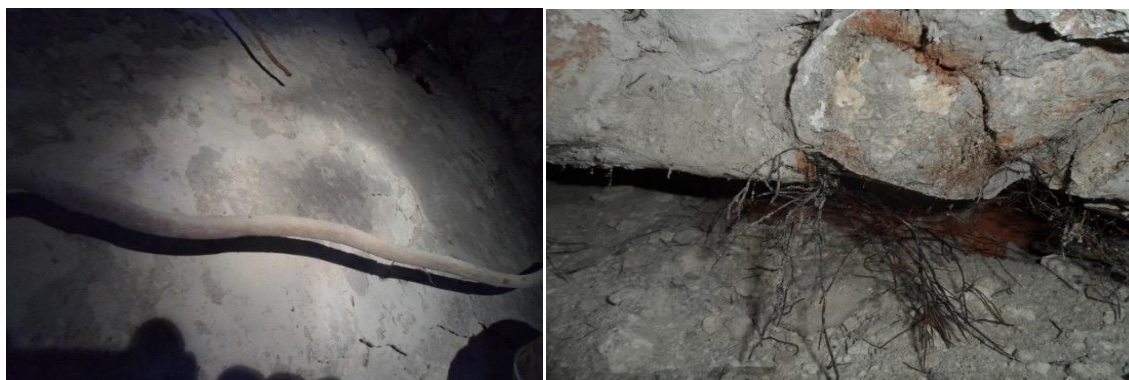
Figura 6.1 y 6.2. Ejemplos de raíces expuestas: los mascarones presentan fisuras internas no expuestas en donde se alojan raíces en la parte posterior, creciendo entre el muro y el estuco, provocando desprendimientos de secciones completas de los mascarones. Es necesaria la eliminación de las mismas, ya que han atendido sólo cuando se abren paso a través de las grietas y fisuras (Fotografía por Edwin Pérez Robles).

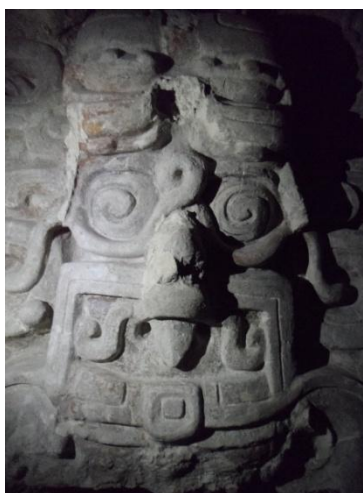
Figura 6.6. Mascarón con la representación del dios Jaguar del Inframundo. Presenta resacas en grietas, habiendo pasado por el proceso de aspersión y eliminación de raicillas (Fotografía por Edwin Pérez Robles).

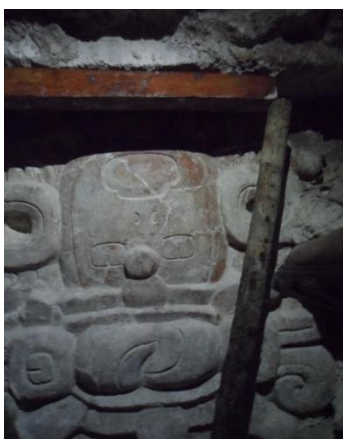
Figura 6.7. Mascarón lado norte debajo el dios Jaguar del Inframundo, después del tratamiento como parte del proceso de preparación para su re-enterramiento en la próxima temporada (Fotografía por Edwin Pérez Robles).

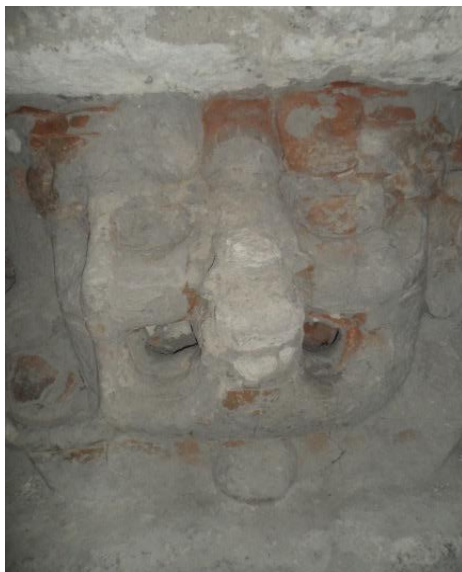
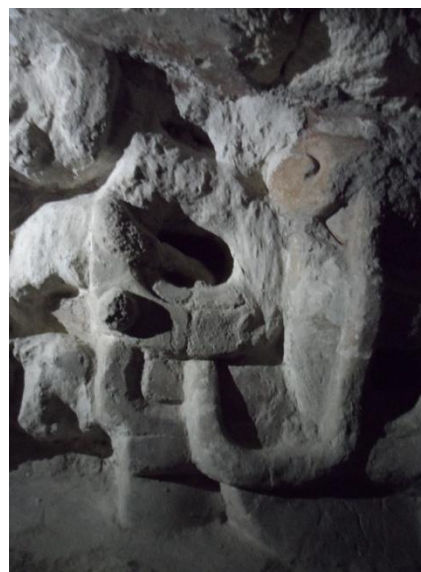
Figura 6.9 y 6.10. Uno de los mascarones del lado oeste donde se aplicó el método a modo de repello, sobre la orejera y a un costado del rostro en donde el estuco con aplicación cromática está perdido (Fotografía por Edwin Pérez Robles).

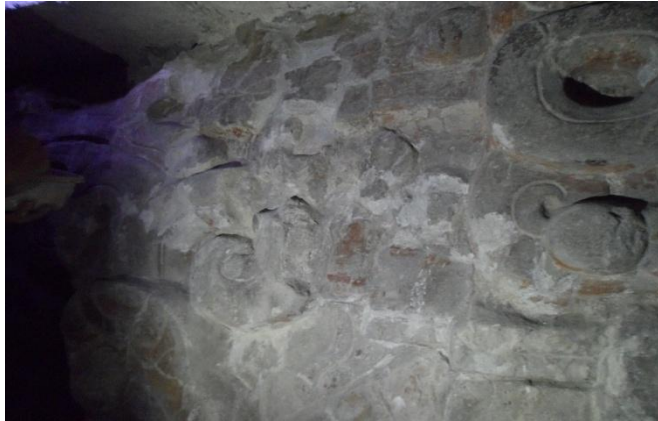
Figura 6.11. Área trabajada en la temporada 2013, consolidada y estable (Fotografía por Edwin Pérez Robles).

El friso bajo los mascarones del lado oeste ya había sido tratado en el año 2013, por lo que se procedió a verificar su estado de conservación transcurridos dos años desde su intervención y se constató que continúa estable, los resanes en las uniones continúan haciendo su función sin encontrar nuevas grietas en las áreas consolidadas. Aparte de ello se trabajó en áreas en donde no se había podido intervenir con anterioridad, para mejorar su condición.
