PROYECTO ARQUEOLÓGICO EL ZOTZ

13ª. TEMPORADA DE CAMPO

INFORME ENTREGADO A LA DIRECCIÓN GENERAL DEL PATRIMONIO CULTURAL
Y NATURAL

NUEVA GUATEMALA DE LA ASUNCIÓN, ABRIL DE 2019

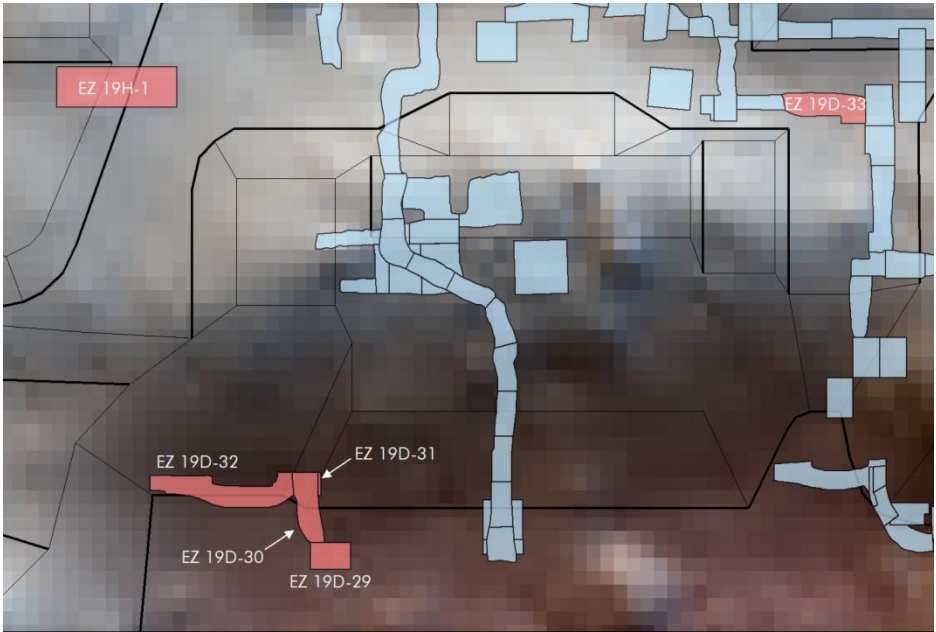
Figura 2.2. Acercamiento a las unidades practicadas en 2018 (Garrison/PAEZ 2018).

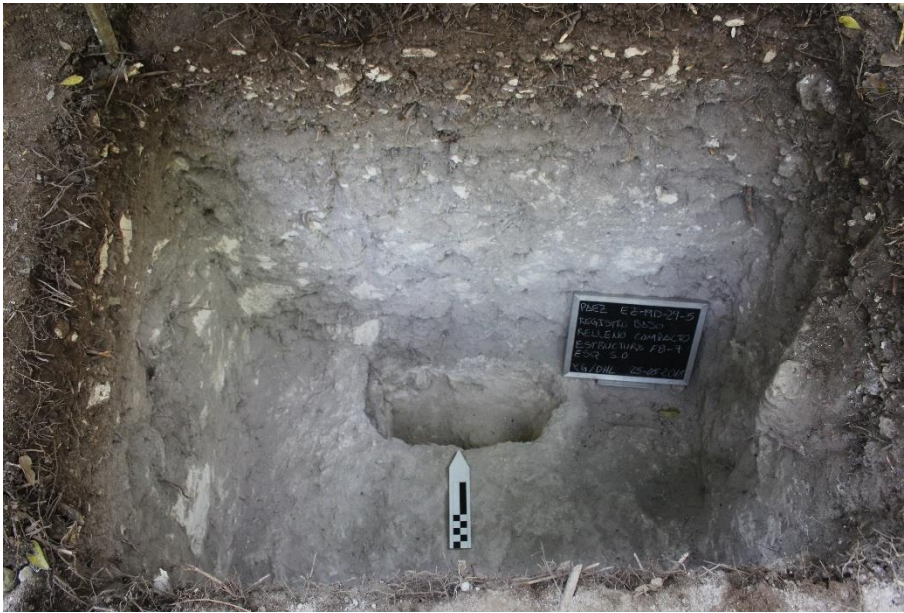
Figura 2.4. Relleno compacto y registro realizado en EZ-19D-29. (Fotografía: D. Hernández, 2018).

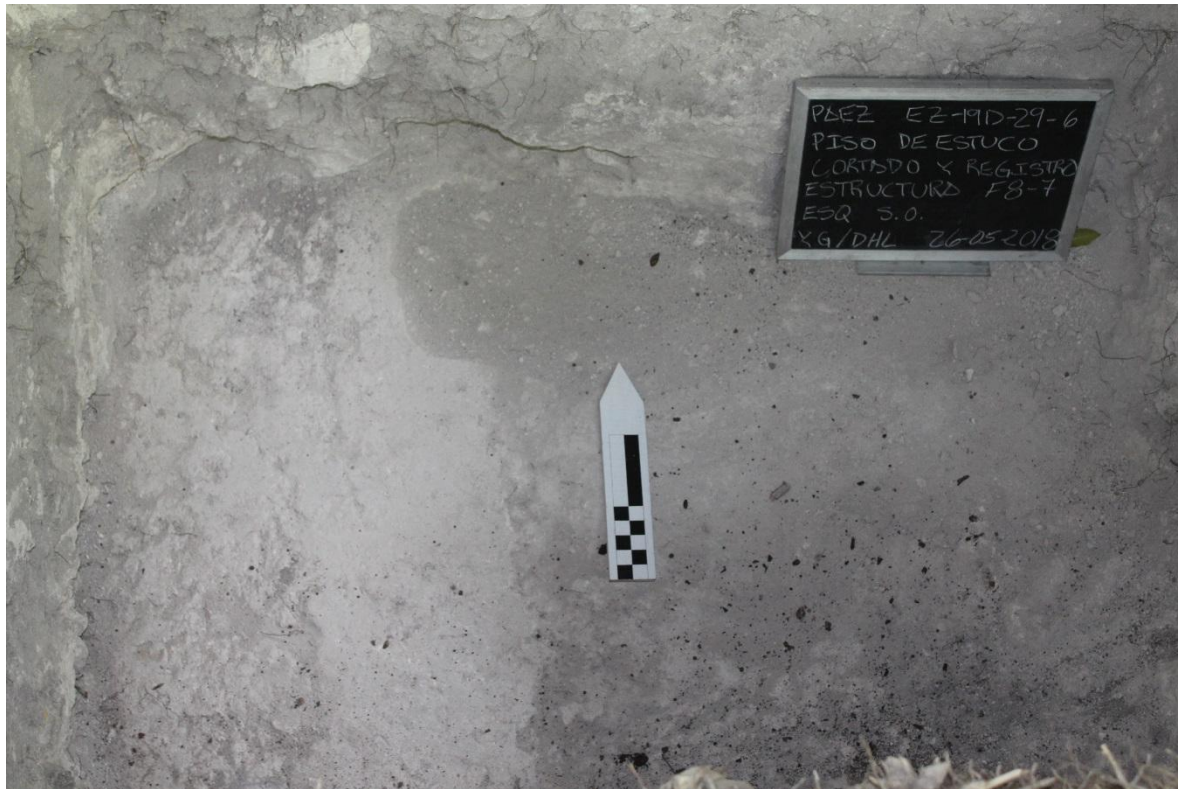
Figura 2.5. Piso de estuco ubicado al oeste de EZ-19D-29. (Fotografía: D. Hernández, 2018).

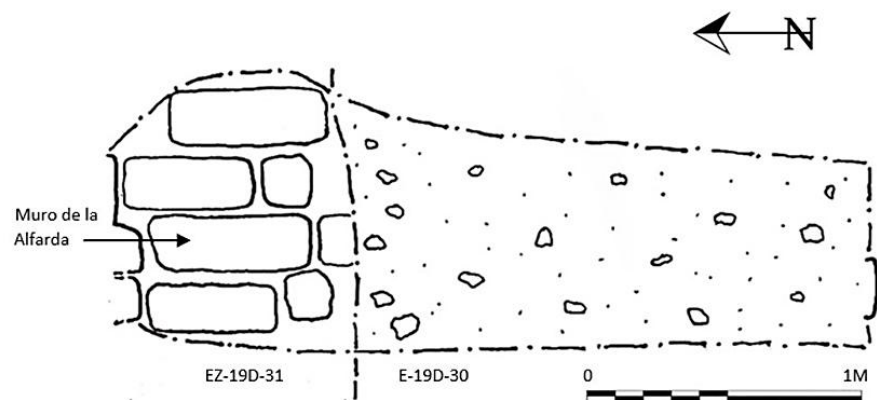
Figura 2.6. Túnel de excavación (EZ-19D-30) y muro de alfarda ubicada en el perfil Este del mismo (EZ-19D-31).

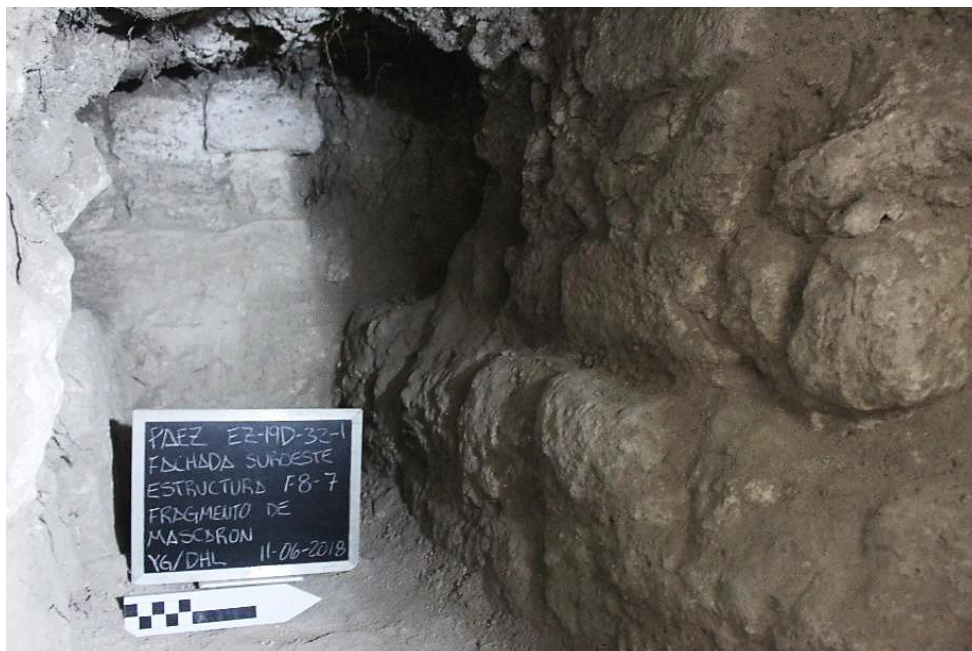
Figura 2.9. Estructura F8-7 al Norte (fachada Sur que poseía un mascarón de estuco modelado) y F8-5 al Oeste, se observa la unión de ambos edificios en el túnel EZ-19D-32-1. (Fotografía: D. Hernández, 2018).

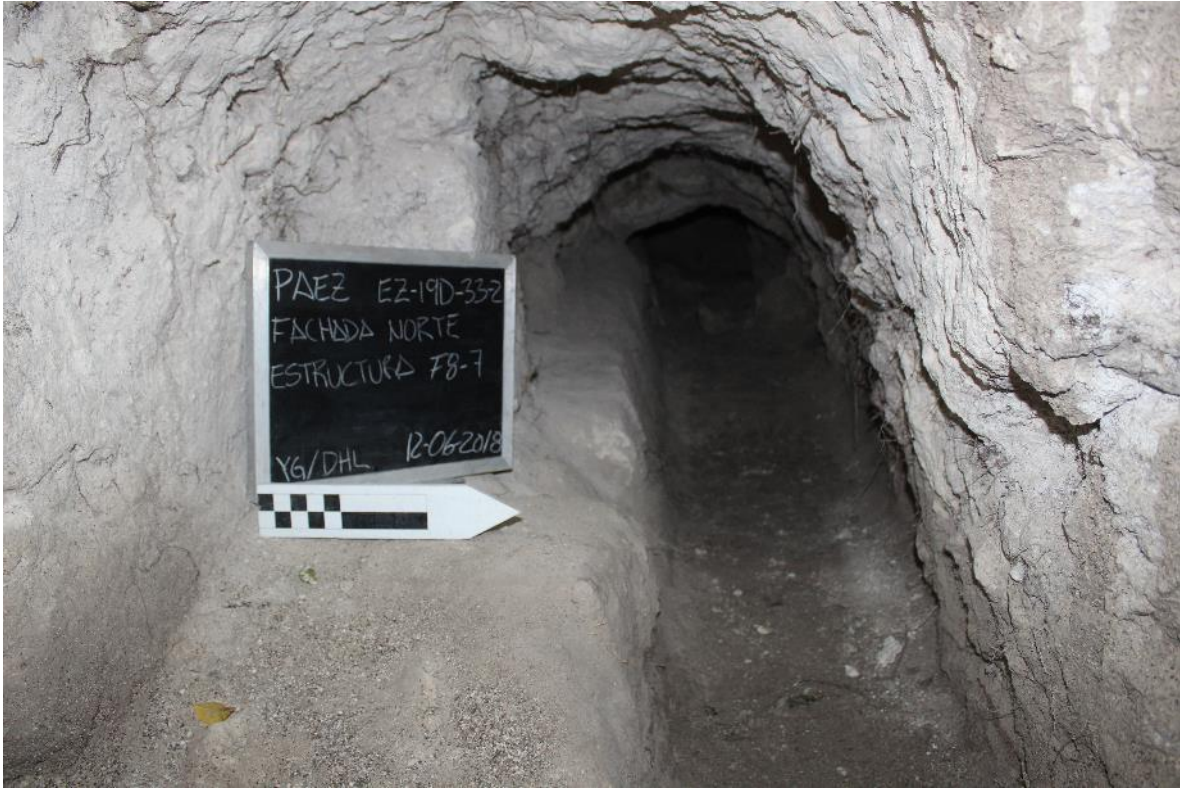
Figura 2.13. Fotografía del túnel EZ-19D-33, que conecta el túnel excavado en el año 2014 (EZ-19C-9 y 10). (Fotografía: D. Hernández, 2018).

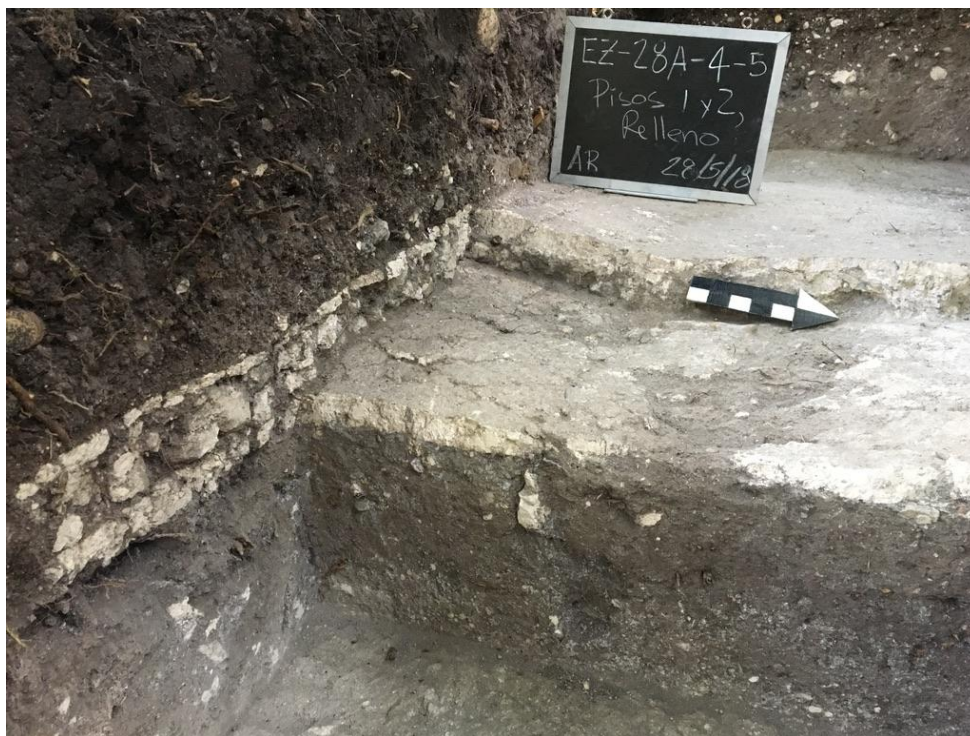
Figura 5.7. Pisos 1 y 2 evidenciados en la Unidad EZ-28A- 4-5 (Fotografía por A. Rivas 2018).

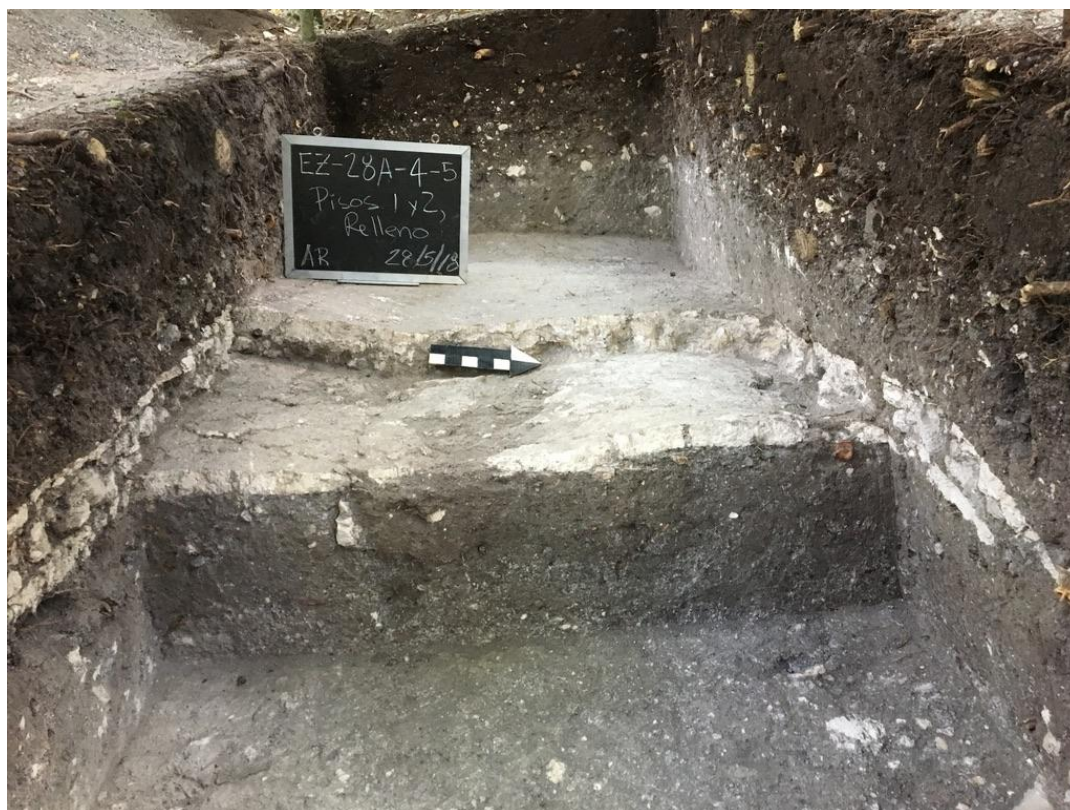
Figura 5.8. Fotografía que muestra detalles de pisos 1 y 2 (A. Rivas 2018).

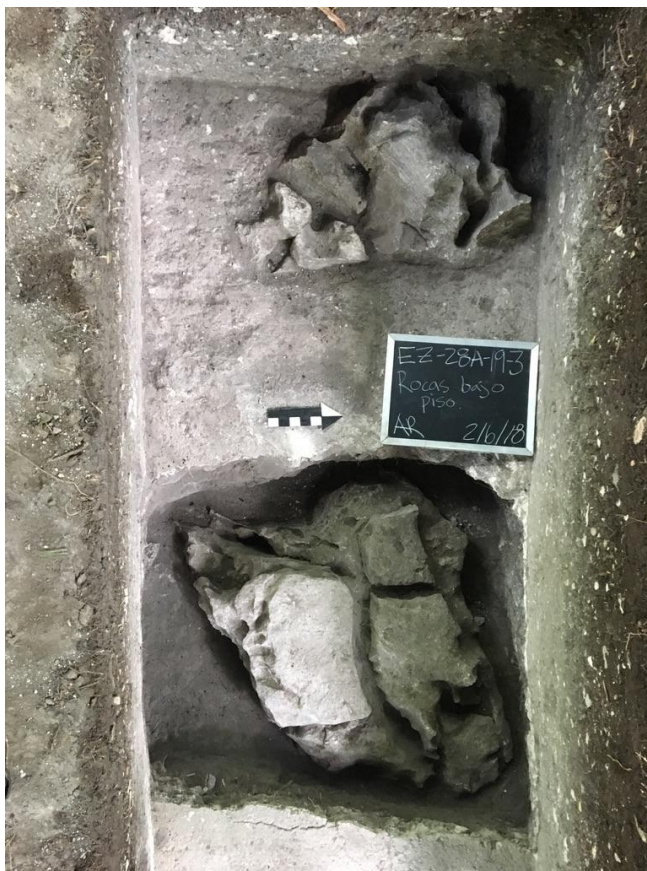
Figura 5.9. Detalle de rocas debajo de piso (A. Rivas 2018).

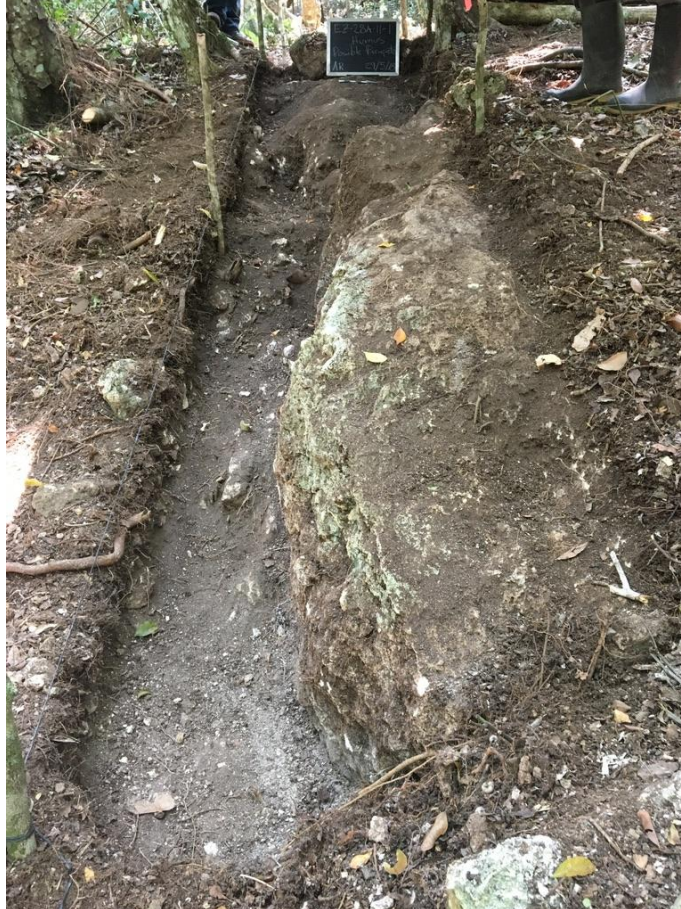
Figura 5.23. Posible parapeto encontrado en la Unidad EZ28A-11-1 (A. Rivas 2018).

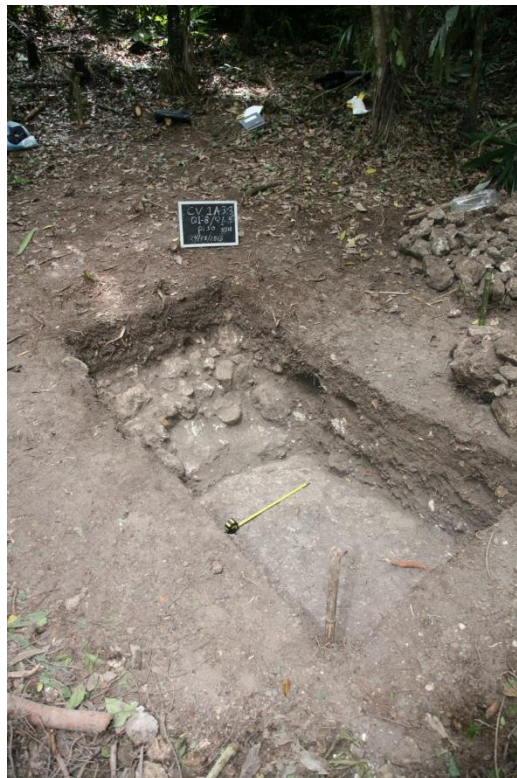
Figura 6.5. Primer basamento de la fachada Este de la Estructura Q1-8.
(Fotografía: Stephen Houston, 2018).

Lote 4 (CV-1A-1-4): Se ubicó exactamente debajo del Lote 3. En este lote se liberó parte de la fachada Este de la Estructura Q1-8 (**Figura 6.5**). Esta fachada estaba compuesta por piedras de caliza medianas sin tallar, que se extendían a lo largo de la mayoría del pozo de sondeo. Debido a los muros hechos de piedra "rustica", es posible que este solo fuera el relleno constructivo de la misma y que posiblemente la mampostería más fina haya sido removida o bien, también puede reflejar que esta estructura haya estado en proceso de construcción y esta nunca haya sido terminada (Ver Figura X.4). En la sección este del pozo de sondeo también se encontró el piso de plaza # 1, el cual se encontró a una profundidad promedio de 0.60 m., de profundidad (**Figura 6.5**). El piso se extendía a lo largo del patio frontal del palacio y era de color blanco. En este lote se recuperaron 10 fragmentos de cerámica y cuatro lascas de pedernal. El lote terminó en una

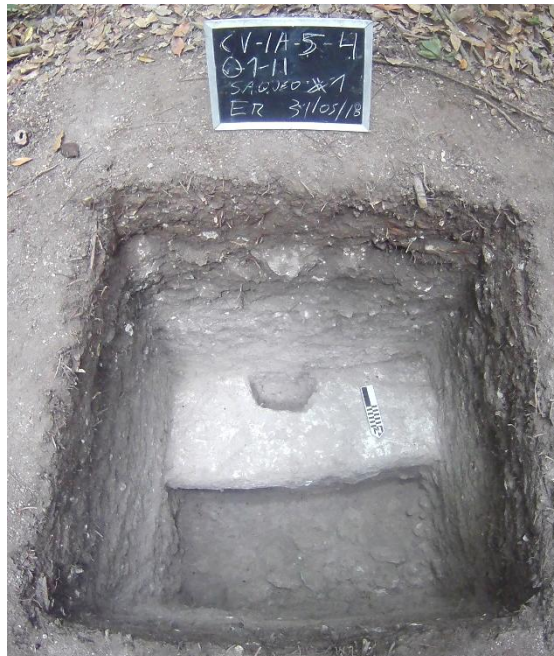
Figura 6.11. Fotografía del bloque de piedra tallado que presenta un orificio localizado en la unidad CV-1A-5-4 (Fotografía: Edwin Román, 2018).

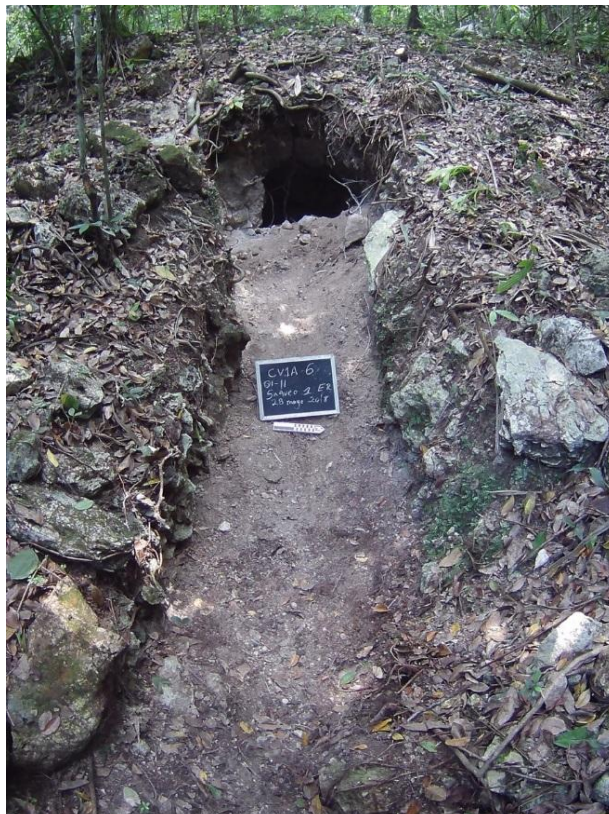
Figura 6.13. Excavación Ilegal 1 ubicada en la fachada Este de la Estructura Q1-11 (Fotografía: Edwin Román, 2018).

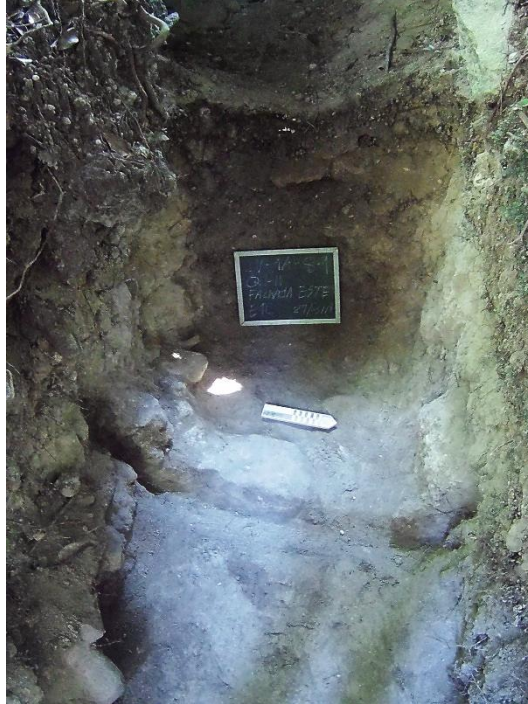
Figura 6.14. Muro de la fachada Este de la Estructura Q1-11 (Fotografía: Edwin Román, 2018).

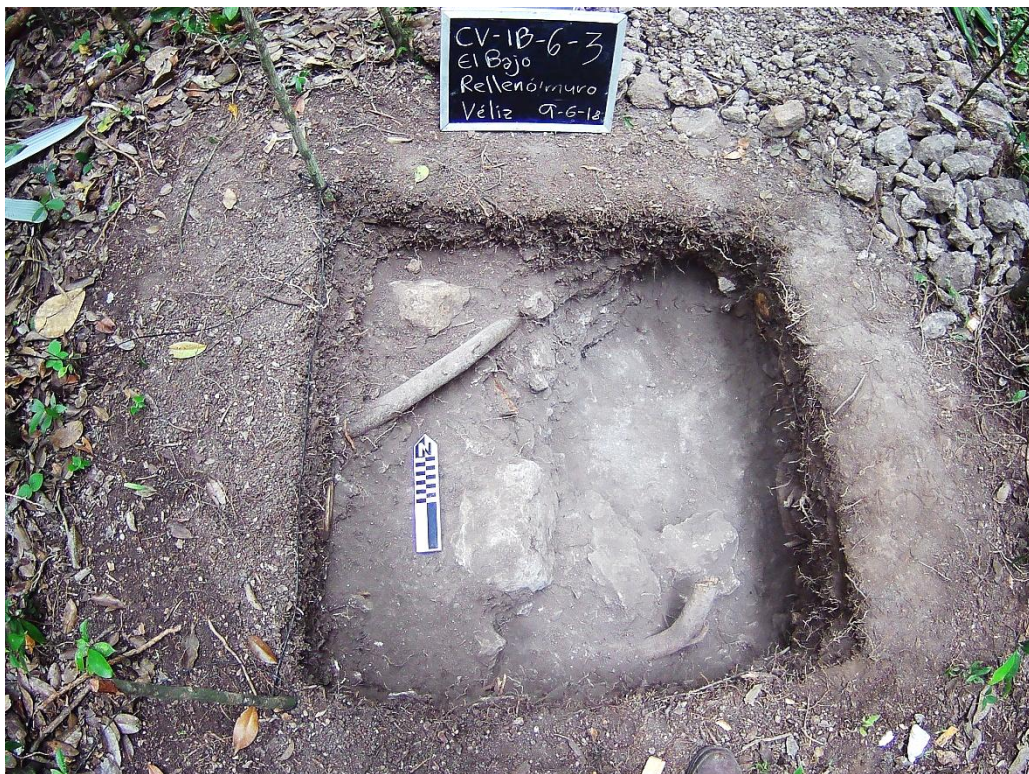
Figura 6.22. Fotografía del muro Este de la plataforma de sustentación del grupo residencial asociado a las Estructuras P1-7 y P1-6 (Fotografía, Fernando Véliz, 2018).

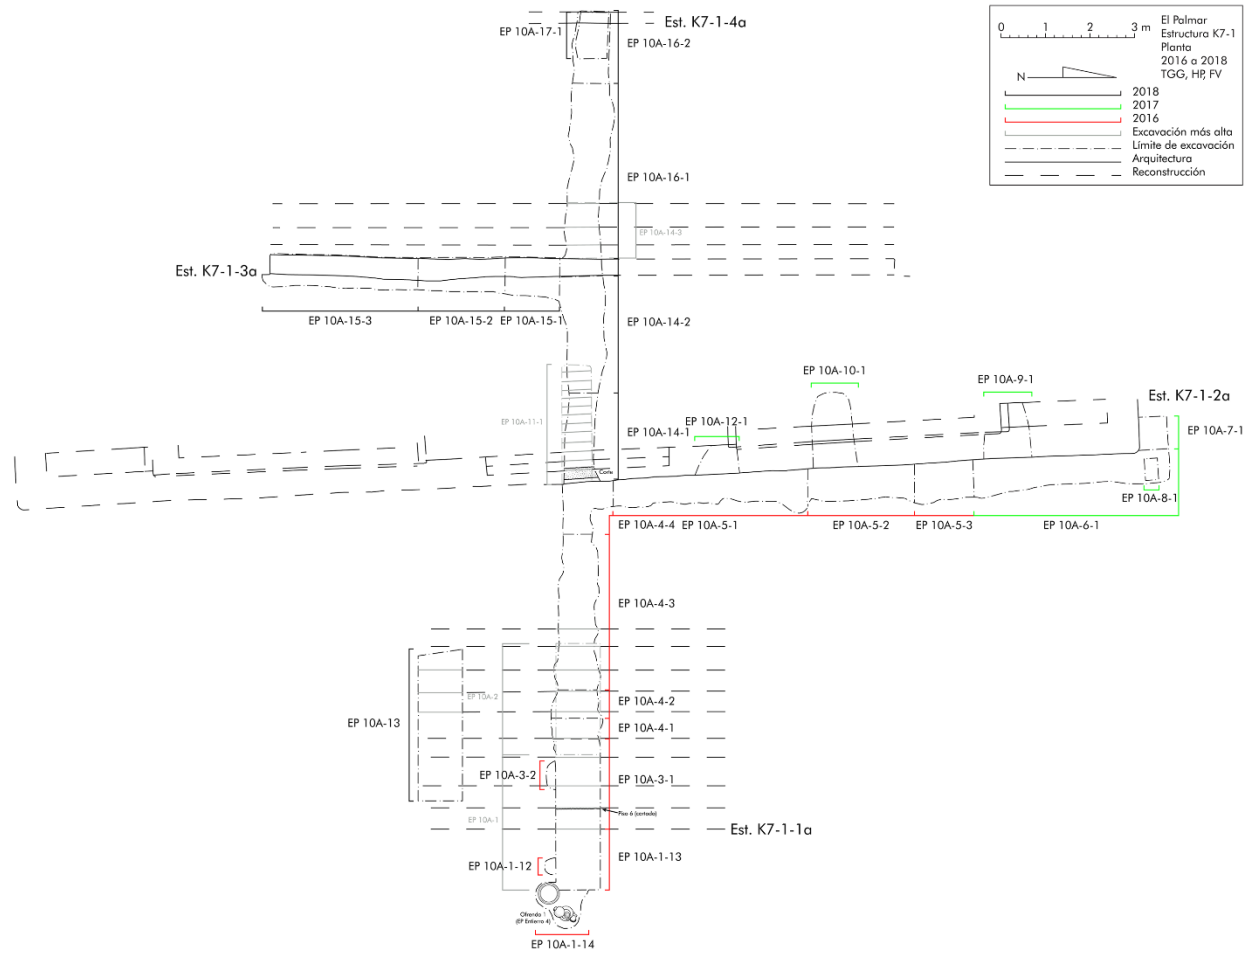
Figura 7.3. Planta de las excavaciones en la Estructura K7-1 desde 2016 a 2018 (dibujo por T. Garrison, 2018).

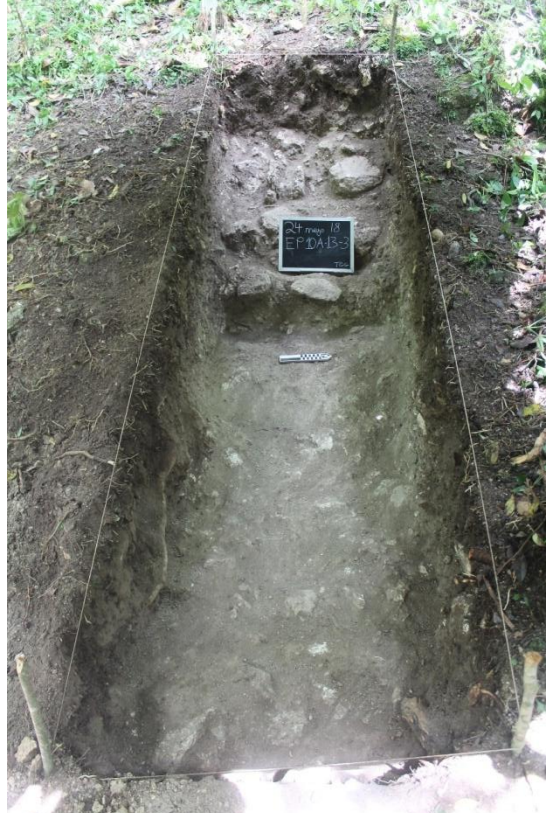
Figura 7.4. Derrumbe de la Estructura K7-1-1ª asentado sobre un piso erosionado (foto por T. Garrison, 2018).

EP-10A-13-3 (Lote 3): En este lote se eliminó el derrumbe de la fase final de la Estructura K7-1 en el lado Oeste de la unidad (**Figura 7.4**). El lote midió 1.08 m. (E-O) y 1.00 m. (N-S), la **Figura 7.4** muestra el inicio del lote antes de excavarse el derrumbe. Es muy probable que este cayera encima de una remodelación tardía que unió la Estructura K7-1 con la tumba de la Estructura K7-2. El lote se terminó cuando se descubrió una grada arruinada de la escalinata central de la

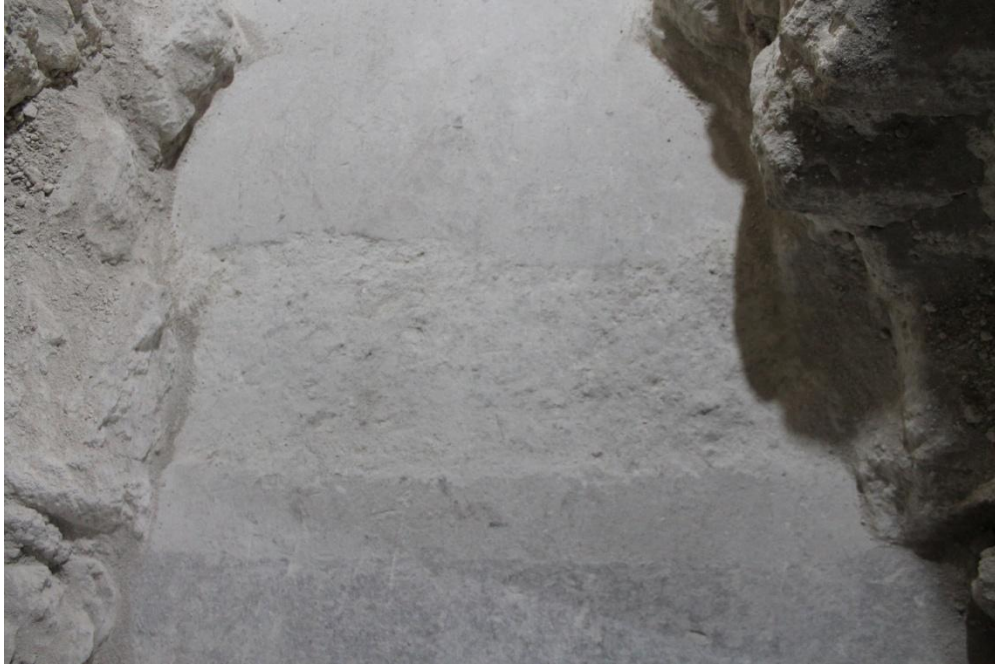
Figura 7.7. Foto del corte en el piso debajo de la primera grada de la Estructura K7-1-2^a (Garrison 2018).

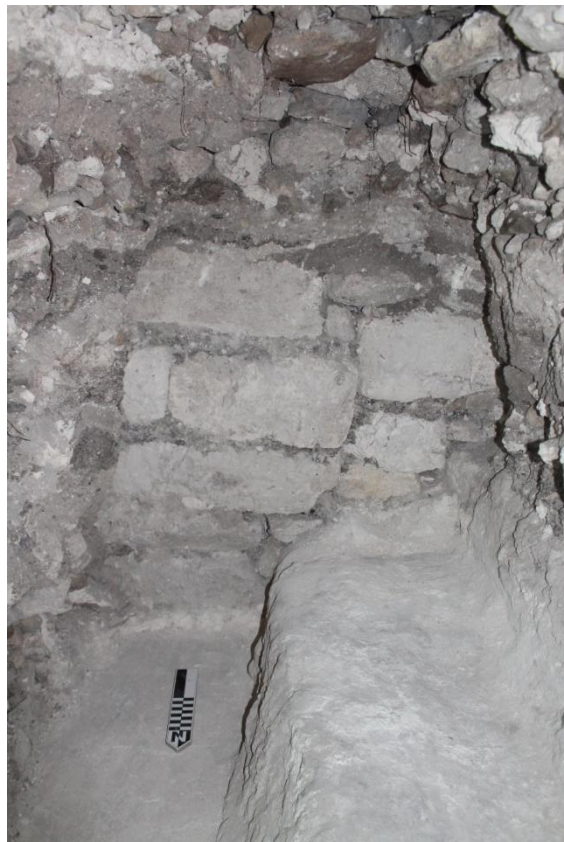
Figura 7.8. Foto del muro de contención que se encontró en el final de EP-10A-15-1 (foto por T. Garrison, 2018).

EP-10A-15-2 (Lote 2): En este lote se eliminó el muro de contención (**Figura 7.8**) y siguió en el relleno de la Estructura K7-1-2ª que cubría las gradas de la Estructura K7-1-3ª. La densidad de artefactos bajó drásticamente, sugiriendo que la concentración en el centro del relleno fue intencional. El relleno también cambió. En lugar de capas de pedrín y mezcla se presentaron piedras grandes de caliza y más mezcla. Después de 1.95 m., se descubrió otro muro de contención y se cerró el lote. Se recuperaron 39 tiestos, 5 pedernales, 3 obsidias, 2 conchas y 1 muestra de carbón.

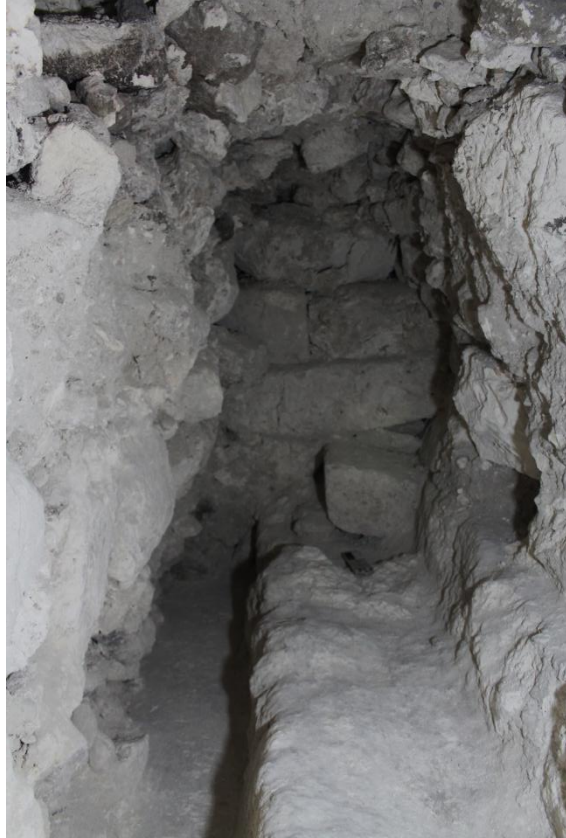
Figura 7.9. Foto del segundo muro de contención que se encontró en el final de EP-10A-15-2 (foto por T. Garrison, 2018).

EP-10A-15-3 (Lote 3): En este lote se removió el segundo muro de contención (**Figura 7.9**) y se siguió la grada basal por 3.5 m., hasta que se encontró la alfarda de la escalinata (**Figura 7.10**). Por falta de tiempo en la temporada no se continuó la excavación, en caso de encontrarse un mascarón se necesitaba tiempo para documentar y conservarlo. Se encontraron 256 tiestos, 79 pedernales, 3 obsidias, 24 conchas y 1 muestra de carbón.

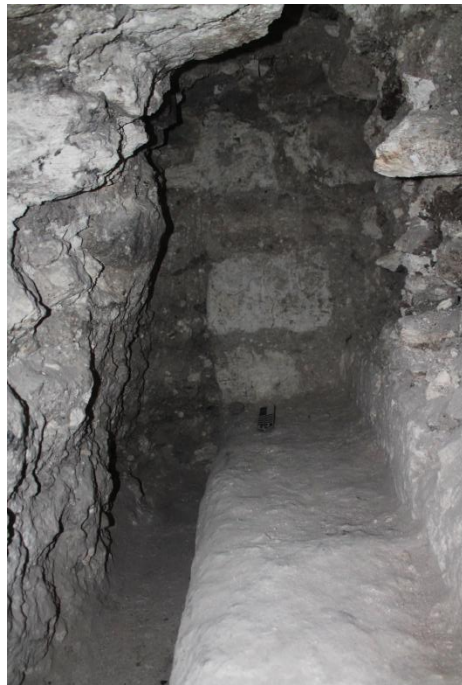
Figura 7.10. Foto de la alfarda Sur de la escalinata de la Estructura K7-1-3^a que terminó la unidad EP-10A-15 (foto por D. Hernández, 2018).

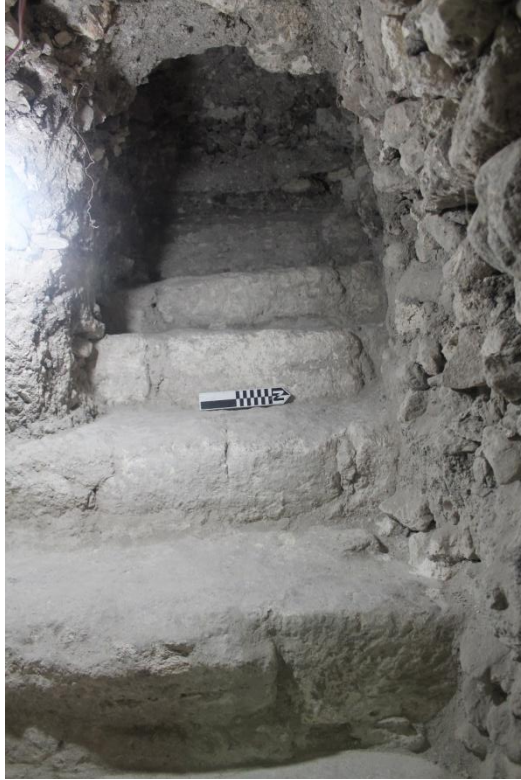
Figura 7.11. Foto de la escalinata de la Estructura K7-1-3ª en el inicio del lote EP-10A-16-1 (foto por. T. Garrison, 2018).

EP-10A-16-1 (Lote 1): En este lote se removieron las primeras cuatro gradas de la Estructura K7-1-3ª (**Figura 7.11**) para continuar la documentación de las fases constructivas de la Estructura K7-1. El lote penetró 4.47 metros y terminó cuando el relleno cambió a bloques grandes de caliza en todo el perfil del túnel. El relleno fue totalmente distinto a las fases posteriores porque no contuvo pedrín de pedernal, pero sí más caliza en toda la construcción. Se recuperaron 267 tiestos, 20 pedernales, 14 obsidias, 1 hueso, 3 conchas, 2 figurillas fragmentadas, 1 piedra de moler quebrada y 1 muestra de carbón.

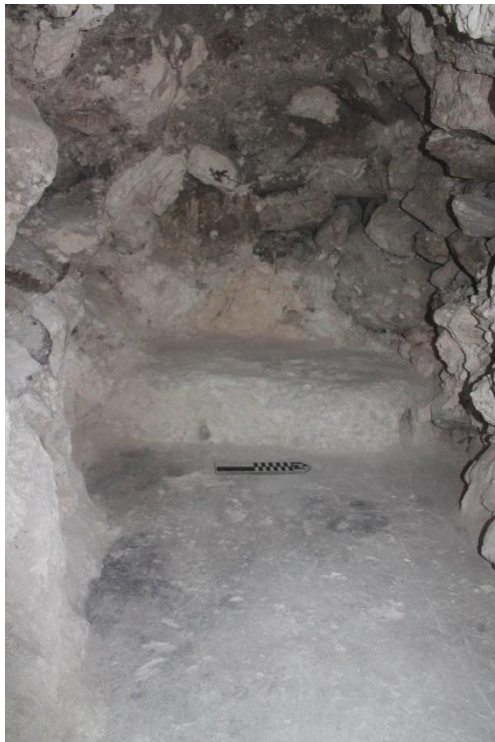
Figura 7.12. Foto de la primera grada de la Estructura K7-1-4ª. Se puede notar que el piso enfrente de la grada parece estar quemado (foto por T. Garrison, 2018).

EP-10A-16-2 (Lote 2): Este lote siguió el piso hasta que se descubrió la primera grada de la Estructura K7-1-4ª (**Figura 7.12**) después de 1.72 m. El piso enfrente de la grada tenía señales de haber sido quemado (**Figura 7.13**). El relleno en este lote estuvo formado por bloques grandes de caliza mezclada con tierra grisácea. Se encontró 39 tiestos, 23 pedernales, 7 obsidias y 2 conchas.

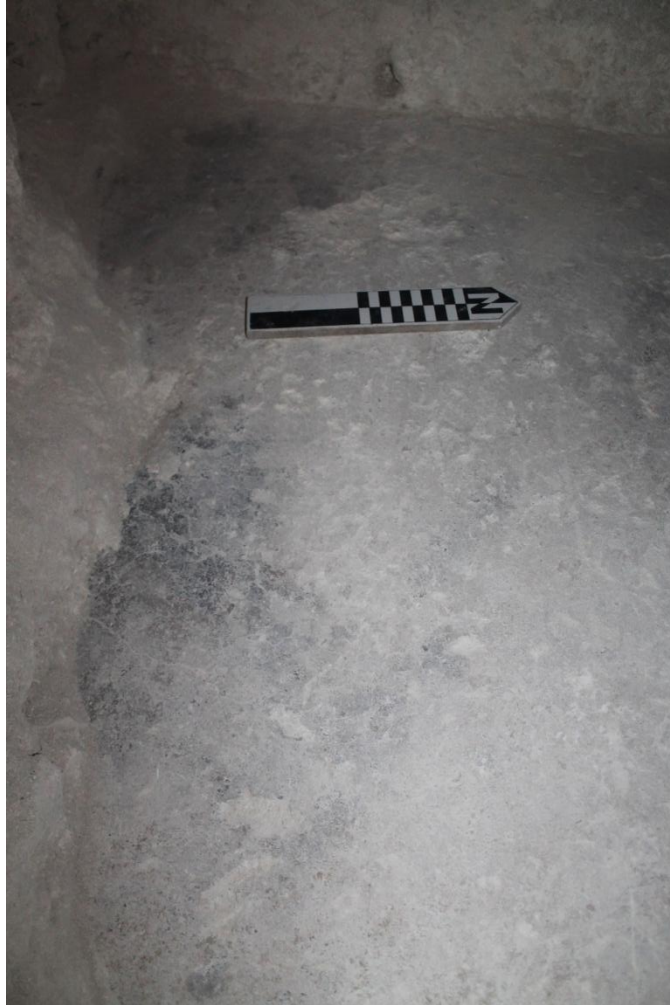
Figura 7.13. Foto de detalle del piso quemado enfrente de la Estructura K7-1-4^a (foto por T. Garrison, 2018).

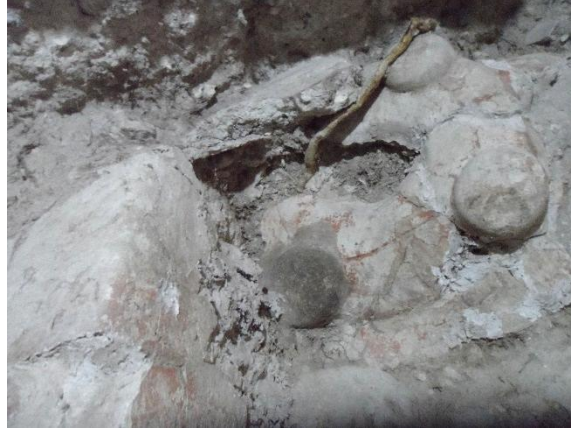
Figura 8.1. Raíz expuesta en mascarón este de Estructura F8-7, este es un ejemplo de una raíz que no fue retirada, ya que sostiene fragmentos de la orejera, y de ser removida, surge un alto riesgo de que se fragmente la pieza (Foto E. Pérez 2018).

Durante los procesos de limpieza se eliminaron raíces de todo tamaño que se incrustaron durante el tiempo, para la eliminación se cortaron con tijeras sin halar ninguna de ellas.

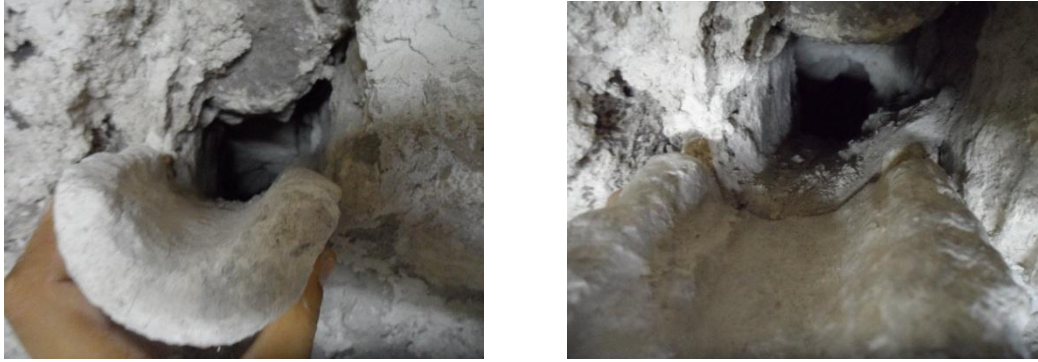
La cultura maya nunca deja de sorprender y durante los trabajos de limpieza mecánica, se encontraron unas pequeñas hendiduras a manera de ductos, en uno de los mascarones del muro este, junto al Jaguar del Inframundo. Uno de ellos ya estaba completamente descubierto, sin embargo, siguiendo con la simetría que manejaban los Mayas, se encontró el otro ducto, esto también fue comprobado por un fragmento de piedra y en forma de “u”, la cual coincidía en la forma a dicho ducto y sobresalía del relieve del mascarón, estos estaban estucados y tenían una coloración en tono rojo, posiblemente servían para facilitar la caída de agua.

Figura 8.2. (a) Muestra del lugar en donde se encontró el posible ducto y (b), que quizá servía para caída de agua en ceremonias (Foto E. Pérez 2018).

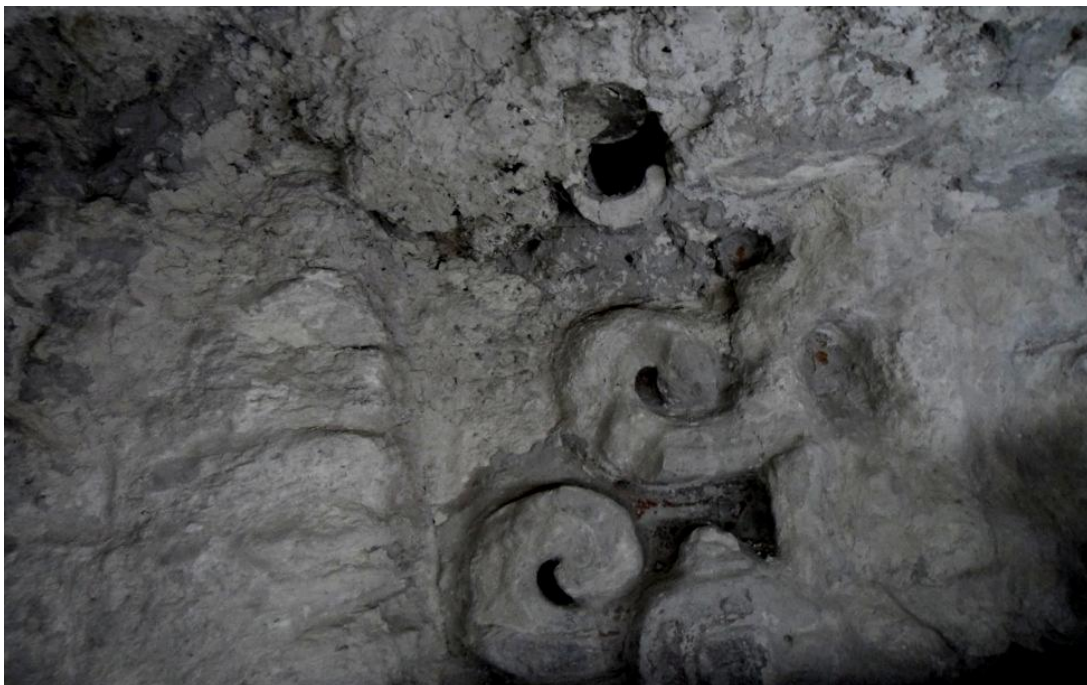
Figura 8.3. Fragmento de piedra tallada en forma de “U” (posible ducto) y su posición en donde coinciden los bordes, a pesar del desgaste del fragmento (Foto E. Pérez 2018).

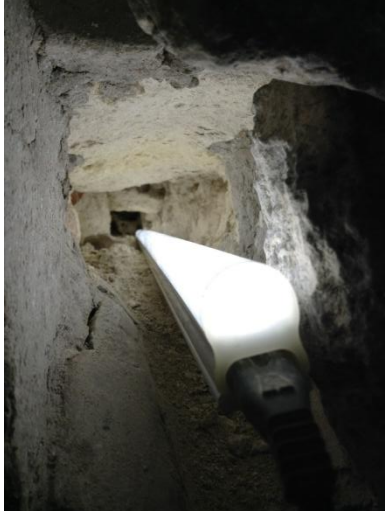
Figura 8.4. Luz LED de un metro de largo, ingresada dentro, en donde se ve la profundidad y forma convexa del ducto, el cual estaba cubierto en la parte superior por piedras que forman parte de la edificación; la luz fue ingresada en los dos ductos sin poder llegar al tope del mismo (Foto E. Pérez 2018).

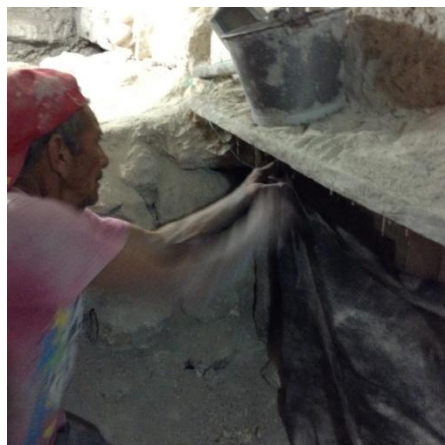
Figura 8.5. Don Humberto Amador (QEPD) en el proceso de excavación y revisión del estado de conservación del muro y del geotextil colocado en el año 2014 (Foto E. Pérez 2018).

Uno de los mayores retos a superar era la alta humedad relativa interna del túnel, monitoreada en temporadas anteriores, la cual suele estar en márgenes de 80 a 95 %, el geotextil enterrado bajo estas condiciones extremas resulto un éxito completo, ya que no presentaba ningún desgaste, y al someterlo a esfuerzo mecánico, es decir, aplicando fuerza a la tela en sentido contrario, la pieza mantenía sus propiedades y no sufría de ningún debilitamiento aparente en sus fibras.

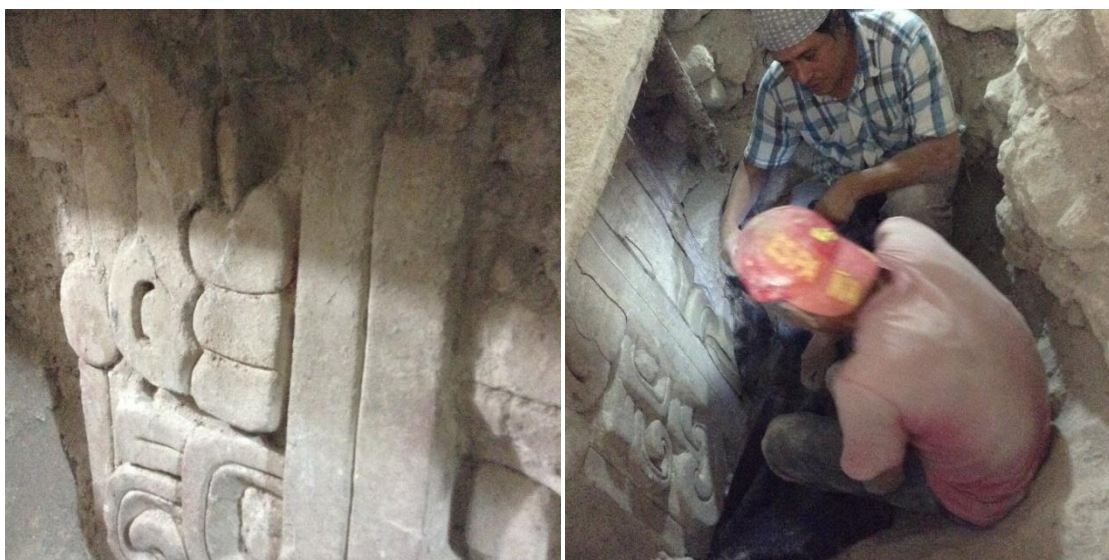
El geotextil es una tela no tejida y esto permite que la pieza pueda respirar por los poros y que además, no permite el paso de las raíces a través de ella, también es suave al tacto con lo que se comprobó que no había ningún desgaste, abrasión, ni signos de fricción, en el estuco, la arena tamizada en contacto con el geotextil sirve de barrera entre el muro hecho de piedra y el estuco, para evitar el contacto con las superficies duras de la caliza y evitar que estas se deslicen hacia los estucos, finalmente fue posible observar que el color aun existente en el friso permanece con las mismas propiedades sin verse afectado.

Fotos 8.6 y 8.7. Arriba a la izquierda, detalle del muro este, en donde se observaron las intervenciones efectuadas. Arriba der. Humberto Amador y Edwin Pérez haciendo la inspección del mismo, los resanes y verificando la eficiencia del uso de geotextil. (Fotografías, Héctor Cervantes, 2018).

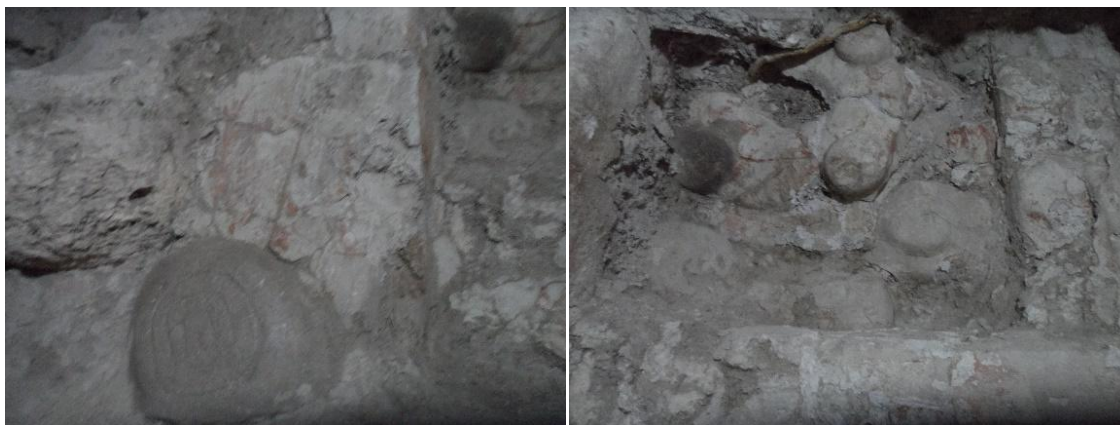
Fotos 8.8 y 8.9. Vista de detalles del mascarón Este en Estructura F8-7, este mascarón fue tratado en la 12va temporada en sus áreas más frágiles, y este año se pudo atender de manera más puntual. En la foto del lado izquierdo, se puede ver una raíz que está sobre la orejera y que ingresa en la parte central detrás de la misma. En la foto derecha se ve un detalle de los resanes realizados. (Fotos, E. Pérez 2018).

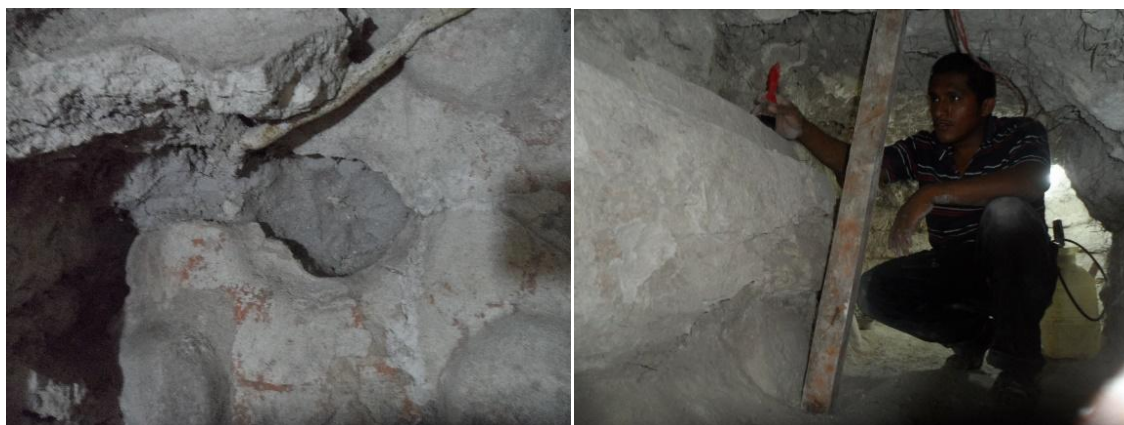
Figuras 8.10 y 8.11. Arriba a la izquierda, se aprecia la raíz que se incrusta en la orejera, esta raíz no se removió ya que sostiene el estuco que está sobre ella, posiblemente venga de la parte superior del mascarón. A la derecha, se ve a Héctor Cervantes en la labor de limpieza en seco (Fotos, E. Pérez 2018).

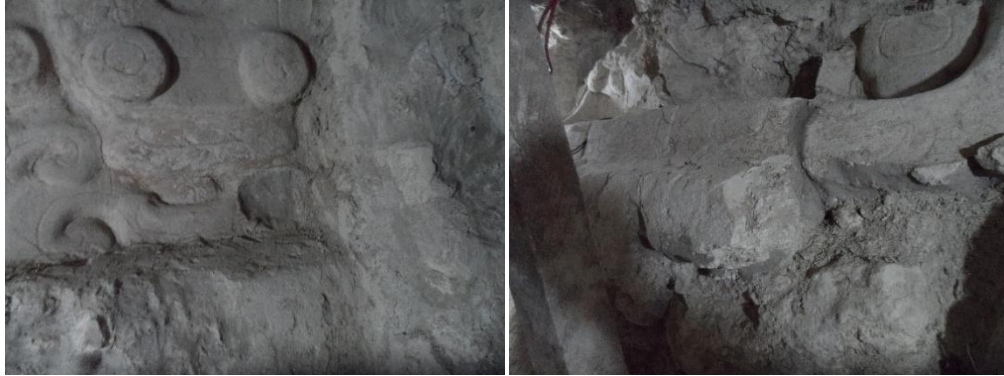
Figuras 8.12 y 8.13. Se ve las áreas tratadas en tonalidad clara, con resanes de sacrificio y resanes estructurales en mascarón Este de la Estructura f8-7 (Fotos, E. Pérez 2018).

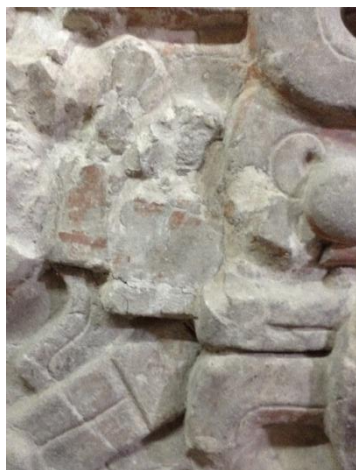
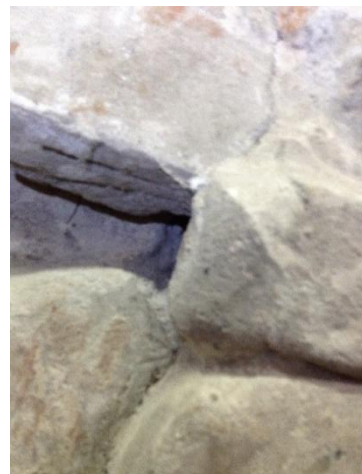
Figuras 8.14 y 8.15. Fragmento con pérdida de adhesión, al ser retirado, muestra dos incisiones de anclaje en donde la pieza fue adherida por los mayas al momento de su construcción (Fotos, E. Pérez 2018)

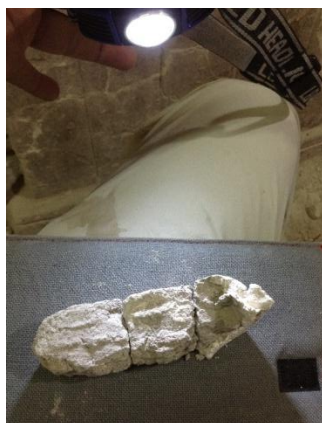
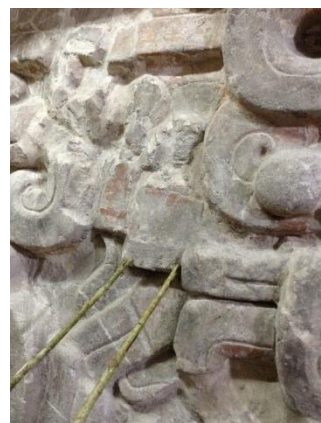
Fotos 8.16 y 8.17. Se muestra el inverso de la incisión en donde la cal se adhirió al estuco. A la derecha se puede apreciar la pieza nuevamente adherida con apoyo de dos palillos (usando herramientas que no afecten de ningún modo la pieza tratada) para mantener la presión constante en la pieza. (Fotos, E. Pérez 2018).

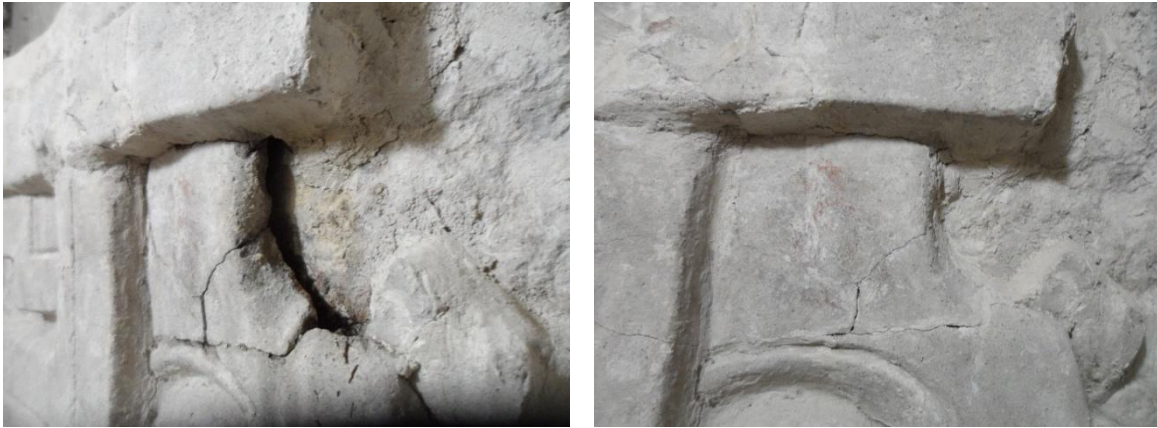
Fotos 8.18 y 8.19. Oquedad y grietas causadas por raíz, la pieza fue resanada consolidándose las fisuras (Fotos, E. Pérez 2018).

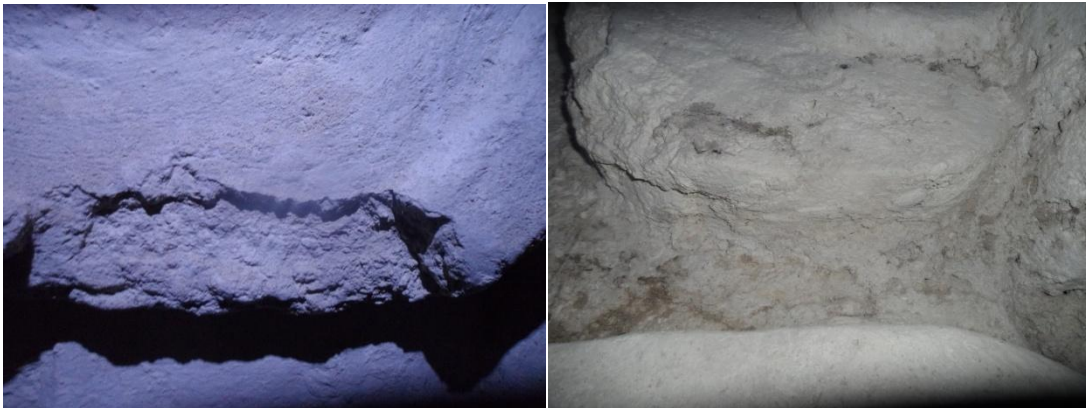
Figuras 8.20 y 8.21. Áreas de tratamiento de uno de los mascarones del Edificio M7-1 ubicado en el sitio El Zotz, se consolidaron bordes y fisuras y las áreas en donde existe pulverulencia fue asperjada para proceder a la aplicación de resane de sacrificio (Fotos, E. Pérez 2018).
