PROYECTO ARQUEOLÓGICO EL ZOTZ

13ª. TEMPORADA DE CAMPO

INFORME ENTREGADO A LA DIRECCIÓN GENERAL DEL PATRIMONIO CULTURAL
Y NATURAL

NUEVA GUATEMALA DE LA ASUNCIÓN, ABRIL DE 2019

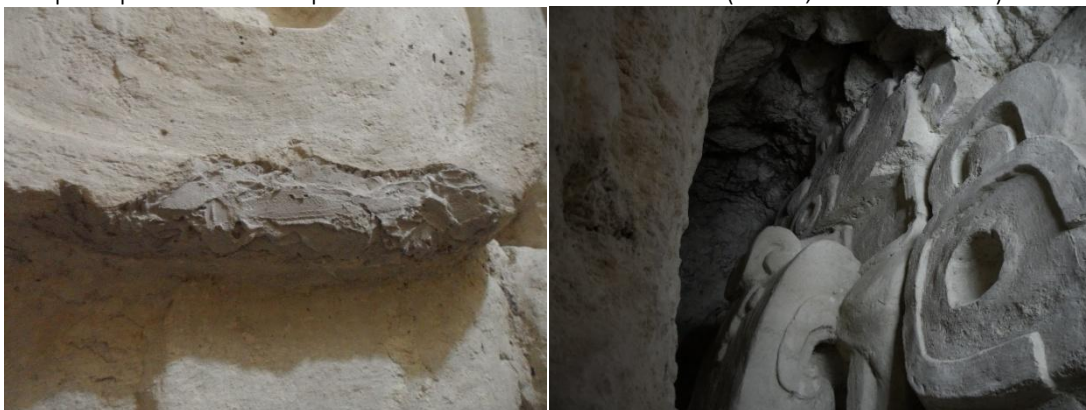
Foto 8.22 y 8.23. Fotografías de áreas en tratamiento y consolidación de mascarones de M7-1, la tonalidad cromática del resane es acorde al color de las cargas de mezcla con la cal (Fotos, E. Pérez 2018).

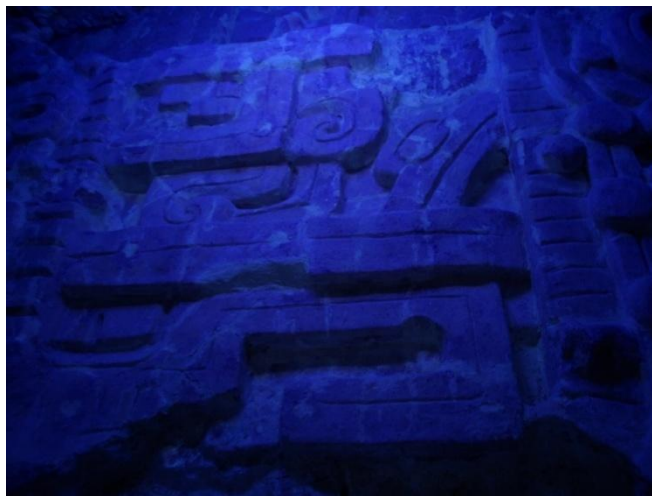
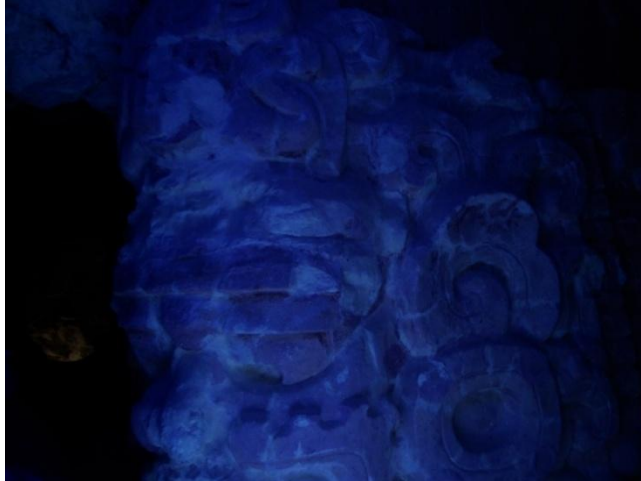
Figura 8.24 y 8.25. La fotografía con luz ultravioleta se hace momentáneamente, sin efectuar alta exposición para no dañar las piezas (Fotos: E. Pérez, 2017).

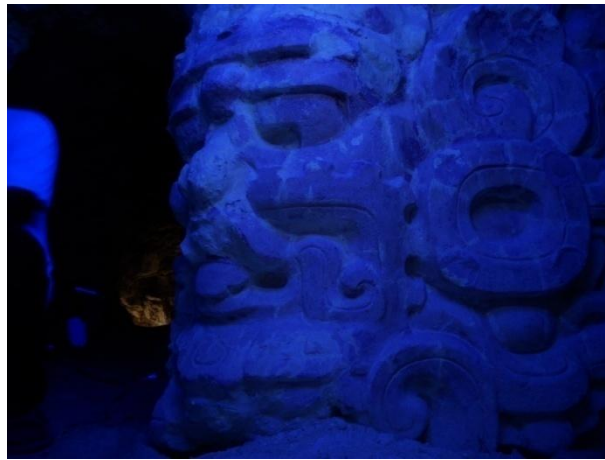
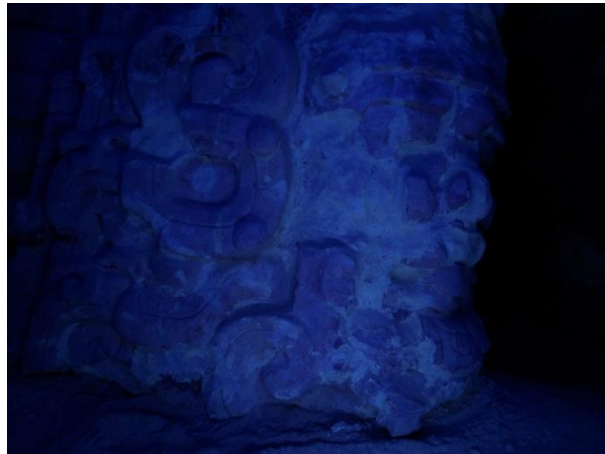
Figura 8.26 y 8.27. Fotografías con luz ultravioleta para ver las áreas con tratamiento efectuado, nótese el cambio de tonalidad en áreas tratadas. (Foto: E. Pérez 2017).

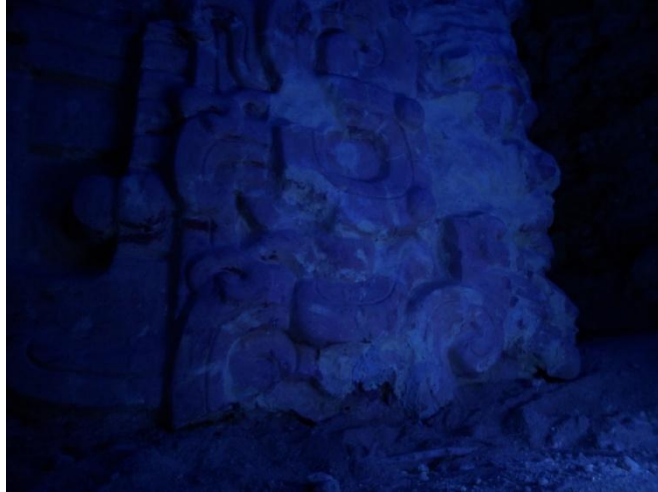
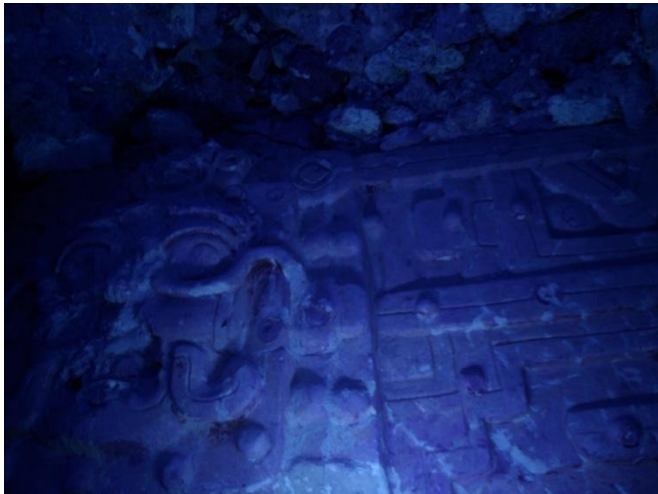
Figura 8.28 y 8.29. Fotografías con luz ultravioleta para ver las áreas con tratamiento efectuado, nótese el cambio de tonalidad en áreas en tratamiento. (Foto E. Pérez, 2017).

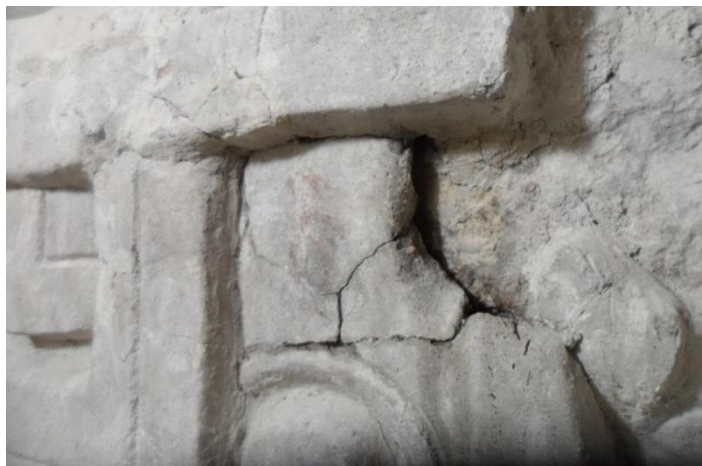
Figura 8.30. Fotografía que muestra el daño efectuado por una raíz en un lateral del friso lado oeste; se retiró la raíz y limpió el área con brochas de cerdas finas, posteriormente se removió el fragmento

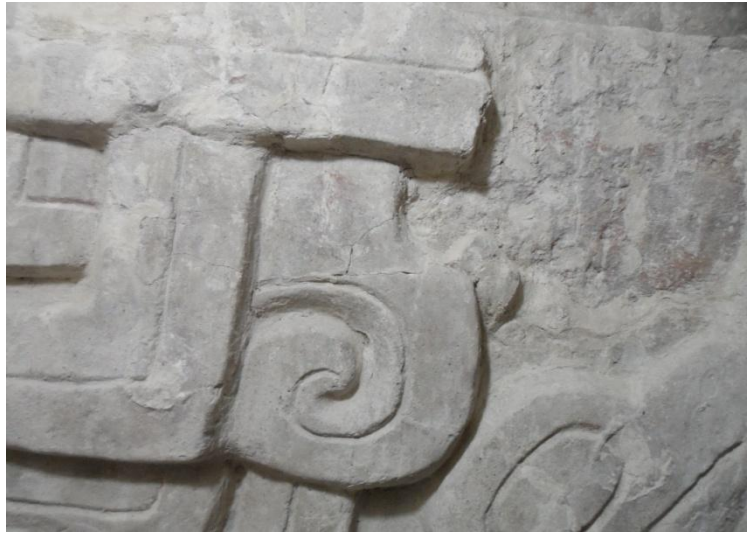
Figura 8.31. El tratamiento de estabilización es un proceso muy lento y puede durar hasta una semana el trabajar con fragmentos, y el fraguado de la cal continúa aun después de terminada la temporada de campo. (Foto: Edwin Pérez, 2018).

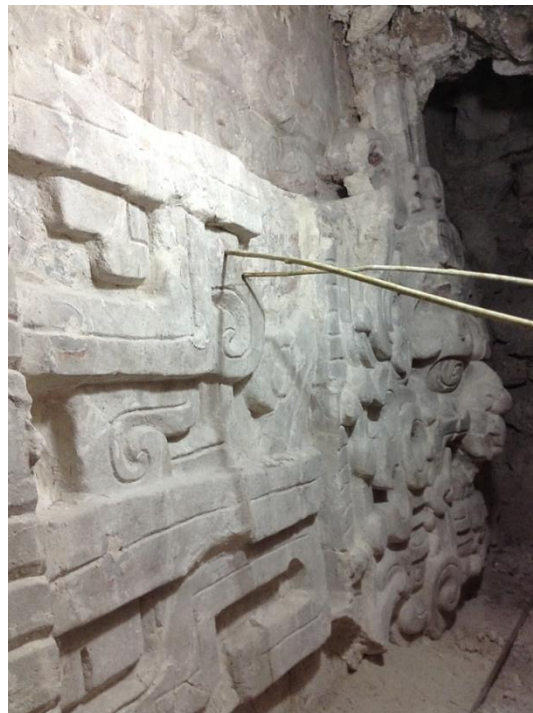
Figura 8.32. Cuando el fragmento ya se encuentra adherido en su lugar, es necesario inmovilizar y sostener el mismo, con la ayuda de dos varitas de madera (aprovechando los recursos al alcance) con las puntas redondeadas, se fijan en un extremo al túnel y el otro sosteniendo el fragmento, así la pieza se mantiene en su lugar, con una presión constante mientras el proceso de fraguado lo termina de adherir. (Foto: Edwin Pérez, 2018).

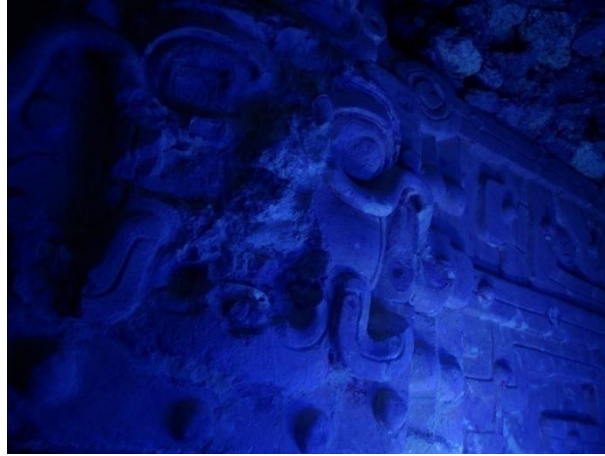
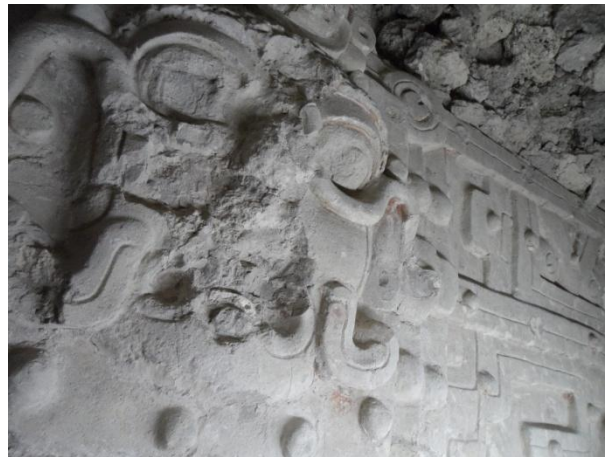
Figura 8.33 y 8.34. Fotografía con luz ultravioleta para ver las áreas con tratamiento efectuado, comparativo en fotografía normal. (Foto: E. Pérez, 2017).

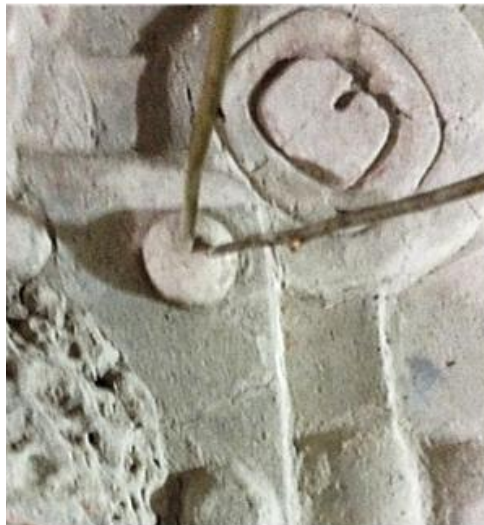
Figura 8.35. Aditamento adherido por Héctor Cervantes en el muro oeste, parte de los ornamentos del Mascarón del Dios Solar; en la fotografía se observa como se sostienen las partes adheridas, por medio de palillos de soporte. (Foto: Edwin Pérez, 2018).

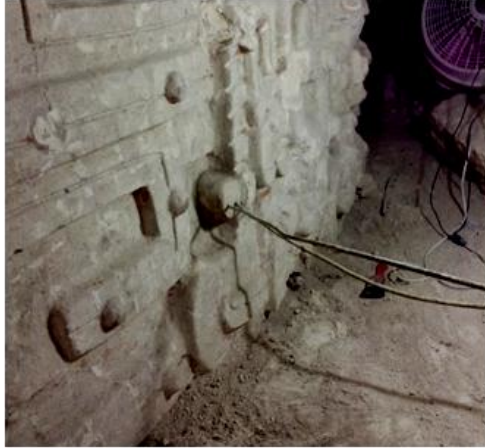
Figura 8.36. Fragmento que presentaba fragilidad y pérdida de adhesión, se retiró completamente y limpió, para recolocar se le aplicó estuco al 2:1, se saturó en agua de cal y finalmente se adhirió al soporte. También fue necesario utilizar las varitas como herramientas de apoyo.(Foto: Edwin Pérez, 2018).

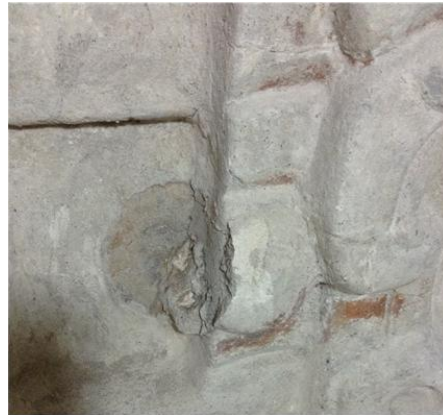
Figura 8.37. Fragmento del muro oeste, en donde se observa la forma de construcción por medio de aditamento en donde modelaban para después adherirlos al muro.(Foto: Edwin Pérez, 2018).

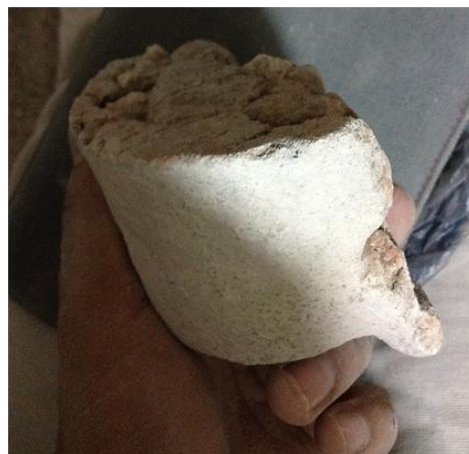
Figura 8.38. Fragmento en donde se muestra la forma de elaboración, usando una técnica parecida al pastillaje en donde se modelaba el estuco y para darle volumense hacía sobre piedras de soporte, luego con la pieza húmeda se unía al resto del mascarón.(Foto: Edwin Pérez, 2018)

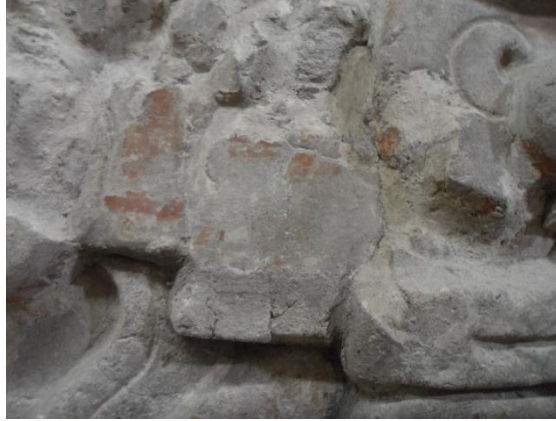
Figura 8.39. En esta fotografía se pueden apreciar fisuras en una parte del friso, bajo el mascarón derecho del muro oeste, estas fisuras provocaron debilitamiento en el área. En el tratamiento se eliminó el resane anterior y se retiró el fragmento marcado, se limpió mecánicamente con brochas, luego se humedecieron el fragmento y el área hasta punto de saturación, una vez el área estuvo preparada se le aplicó una capa fina de estuco cal y arena 1:1, y se fijó nuevamente en su lugar, para mantener la presión y ayudar en el fraguado de las partes adheridas. Se sostuvo con dos varitas de apoyo. (Ver fotografía inferior).(Foto: Edwin Pérez, 2018).

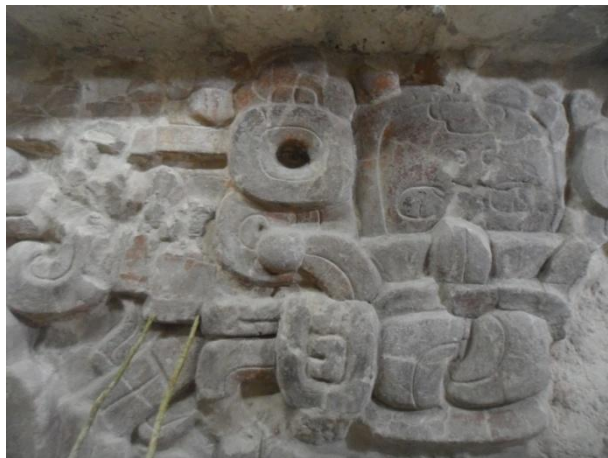
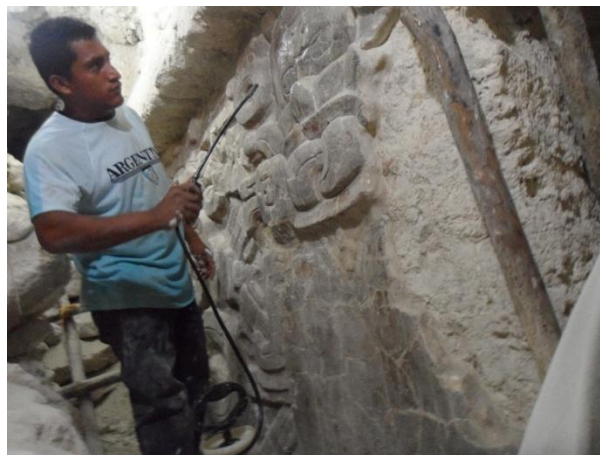
Figura 8.40 y 8.41. Héctor Cervantes efectuando el trabajo de aspersión que se realiza todos los días en cada uno de los mascarones para consolidación. (Foto: Edwin Pérez, 2018).

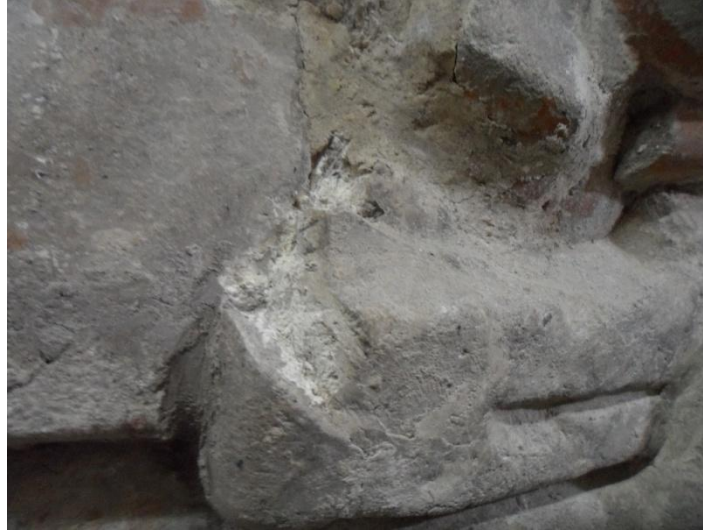
Figura 8.42. Fotografía que expone la piedra de soporte del estuco, antes de ser resanado. La capa de estuco aplicada, fue en proporciones 2:1 cal y arena tamizada. La arena es extraída de las mismas excavaciones que tienen la misma tonalidad grisácea del estuco original. (Foto: Edwin Pérez, 2018).

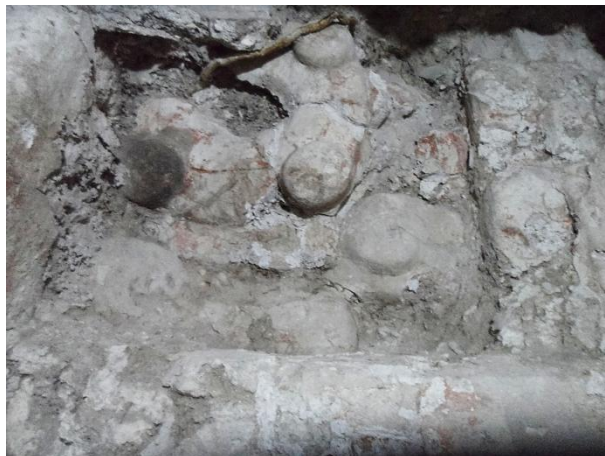
Figura 8.43. Fotografía que muestra una raíz, en la parte superior izquierda, esta no fue retirada porque sostiene otro fragmento de estuco, y de ser eliminada, se corre el riesgo de perder el fragmento. Este mascarón presenta un estado muy deteriorado y frágil, por lo que se tuvo la necesidad de consolidar las paredes aledañas a los restos del mismo, ya que presentan un cuadro de pulverulencia elevado y siendo soporte del mascarón, la fragilidad es mayor. La pasta de resane se utilizó en proporciones 1:3 con una mayor cantidad de agua de Chaká, para adherirlo a manera de repello en las paredes.(Foto: Edwin Pérez, 2018).

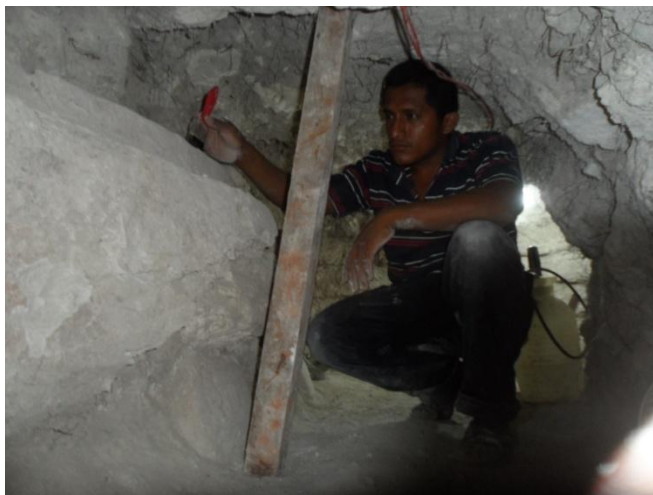
Figura 8.44. Héctor Cervantes efectuando trabajo de limpieza mecánica en el mascarón, él es de la comunidad del Cruce Dos Aguadas y ha trabajado desde el año 2015 en el trabajo de conservación de estuco, demostrando aptitudes, interés y pasión por la labor, aprendió a realizar las mezclas y proporciones, así como los métodos de cuidado y conservación.

La limpieza mecánica en seco se hizo en las áreas en donde aun se mantenía conservado el estuco, el trabajo fue muy delicado por la fragilidad de la pieza, seguido de la limpieza se aspersó toda el área, enfatizando en las áreas a tratar. (Foto: E. Pérez, 2018).

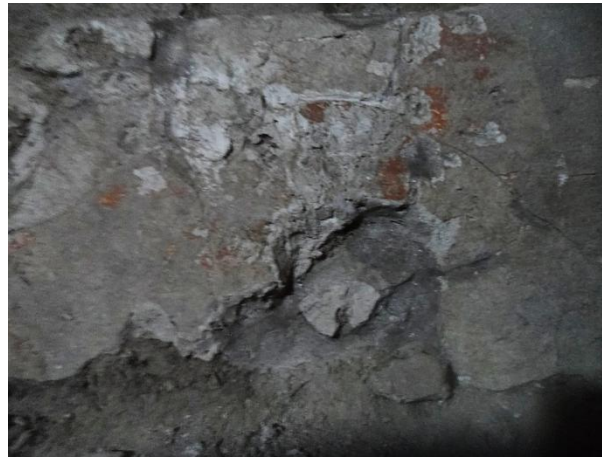
Figura 8.45. Área en tratamiento, nótese la distinta tonalidad del estuco nuevo en fisuras y grietas tratadas. La proporción para resane fue 2:1 en las que consolidaron fisuras y grietas, y los resanes de sacrificio fueron en proporción 3:1. (Foto: E. Pérez, 2018).

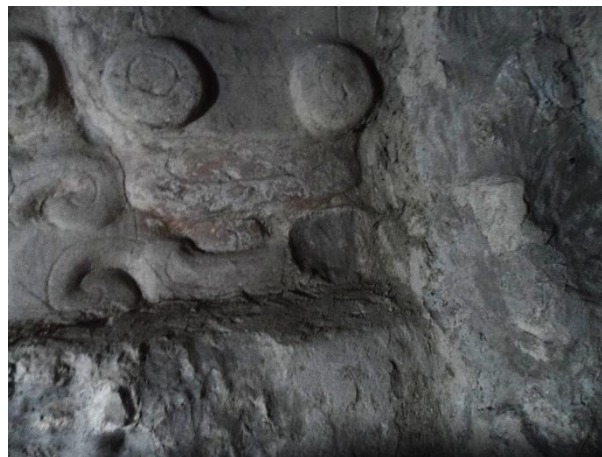
Figura 8.46. Área de estuco en mejores condiciones, se resanaron fisuras y grietas, y en las oquedades todos los bordes del faltante. (Foto: E. Pérez, 2018).

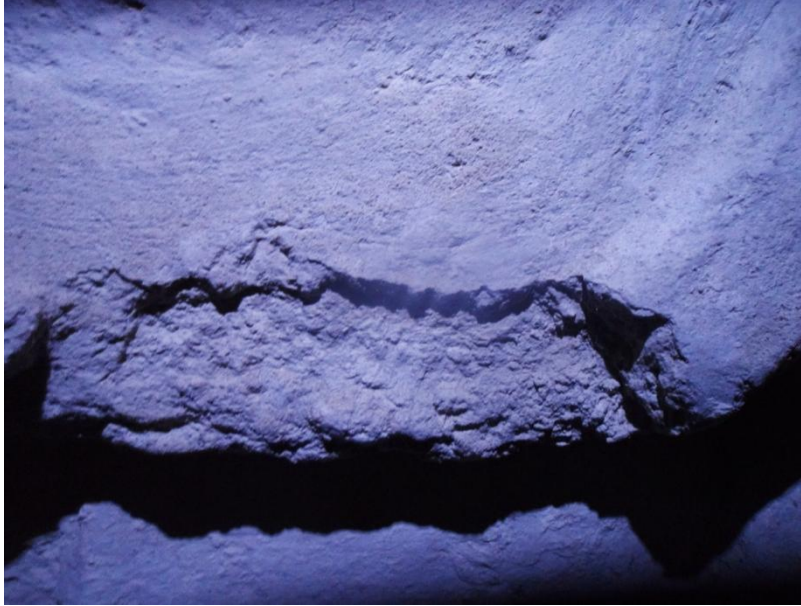
Figura 8.47. Orejera con exposición de estratos, se consolidó con lejía de cal y se hizo estuco con arena de las excavaciones in situ, que concuerda con la tonalidad blanca del estuco original, esta fue finamente cernida y mezclada con cal para después efectuar la consolidación y resanes. (Foto: E. Pérez, 2018).

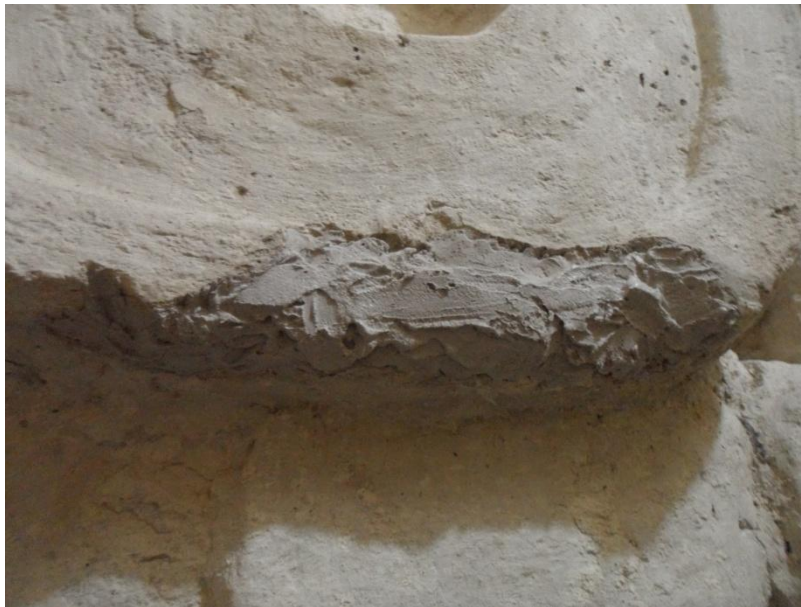
Figura 8.48. Aquí se muestra el proceso de resane, en el área afectada, el procedimiento de consolidación mediante la aplicación de estuco en proporción 3:1. Mascarón Norte, fachada Oeste (Foto: E. Pérez, 2018).

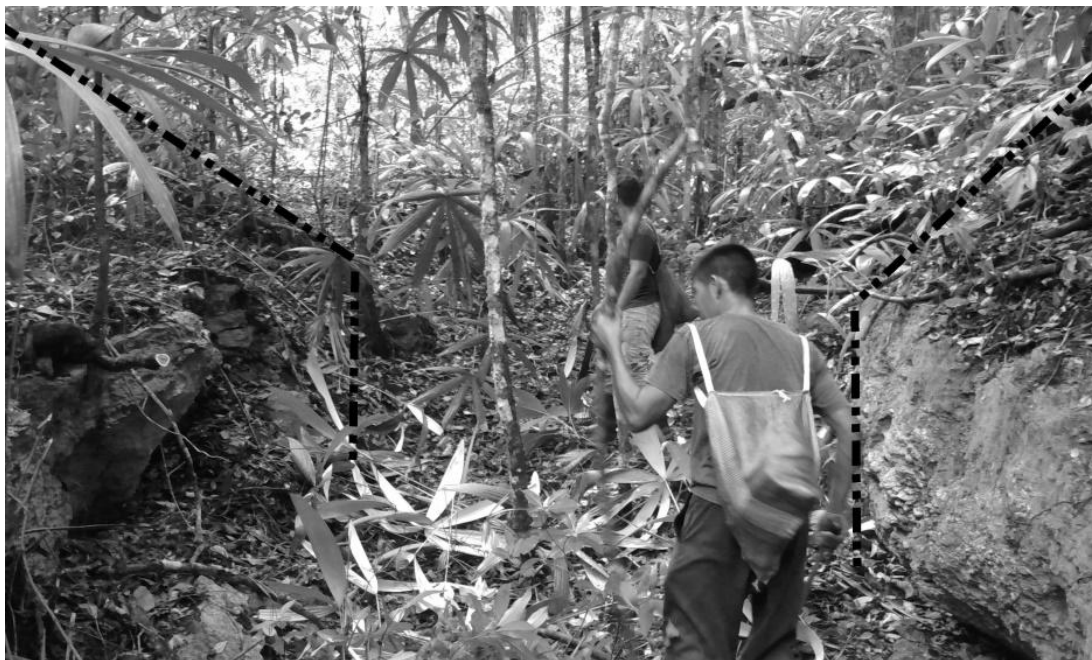
Figura 9.3. Verificación y registro de foso defensivo extremo este, en Cuadrante N-19 El Zotz (Fotografía por Rafael Cambranes, 2018).

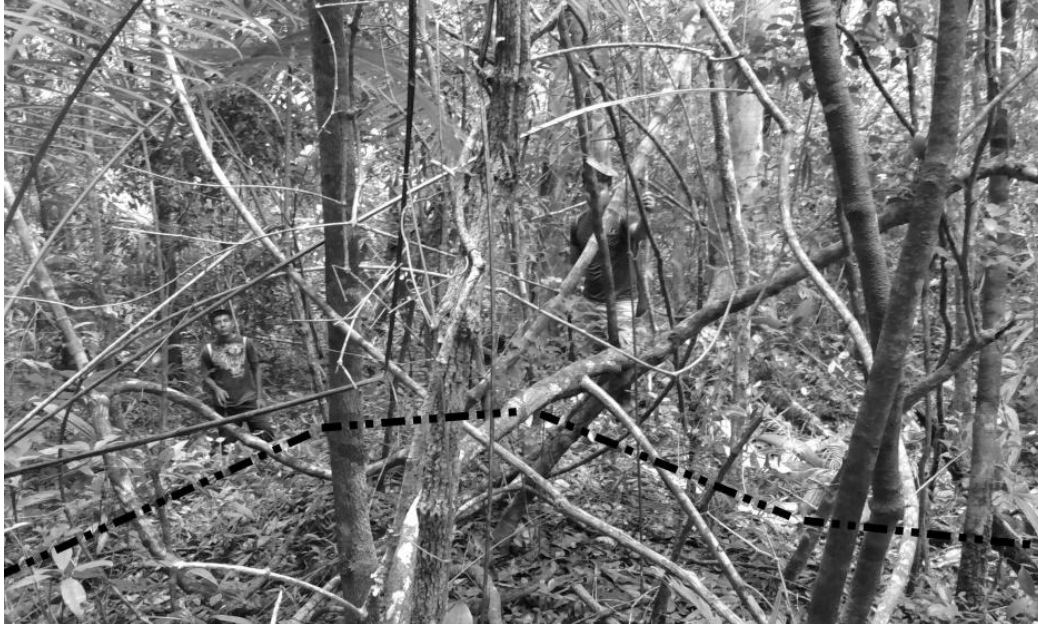
Figura 9.4. Verificación y registro de muro defensivo en extremo oeste de Cuadrante N-19. (Fotografía: Rafael Cambranes 2018).

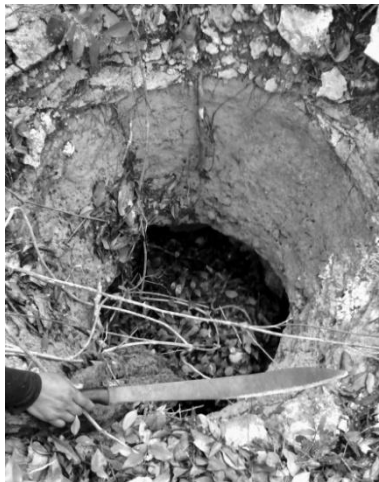
Figura 9.5. Registro de chultunes en sector noreste de El Zotz, área montañosa, perforado sobre la roca caliza, boca conoidal. (Fotografía: Rafael Cambranes, 2018).

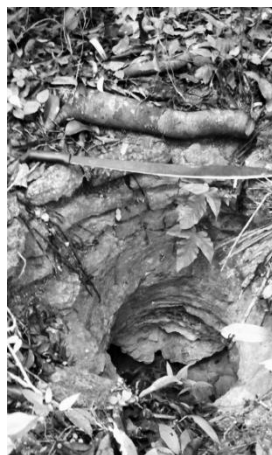
Figura 9.9. Registro de chultunes, detalle del sistema constructivo en el sector suroeste de El Zotz. Inicia con bloques pequeños de caliza y luego se talla la roca caliza. Comúnmente están asociados a estructuras bajas. (Fotografía: Rafael Cambranes, 2018).

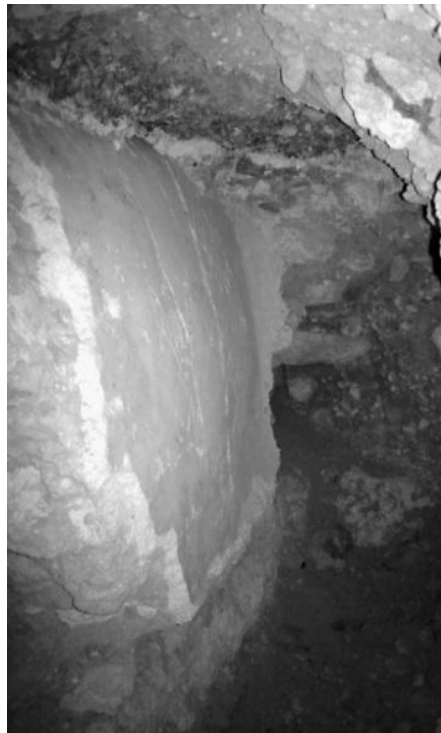
Figura 9.11. Detalle de rellenos y subestructura impactado por actividades ilícitas en grupo identificado en Cuadrante Q-9. (Fotografía: Rafael Cambranes, 2018).

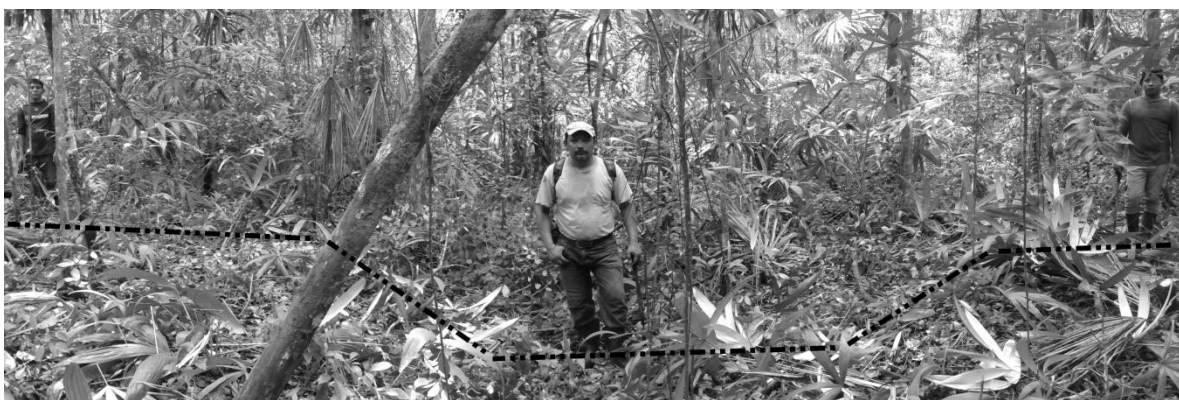
Figura 9.15. Verificación y registro de canal hidráulico que drena hacia un área baja, posiblemente de uso agrícola. Identificado en Cuadrante I-6, sector oeste de El Palmar. (Fotografía por Rafael Cambranes, 2018).

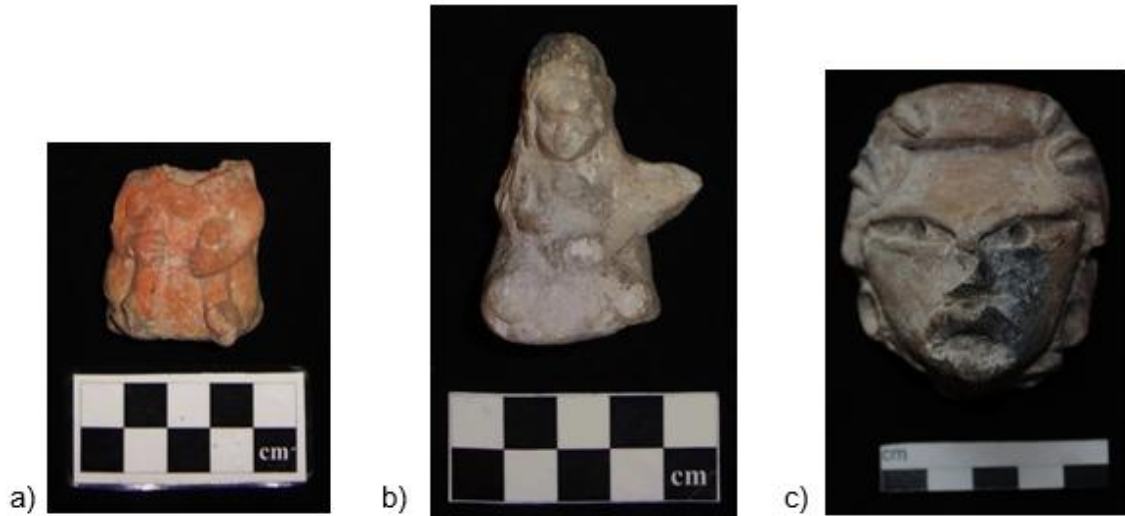
Figura 11.2. a) Ocarina, personaje de sexo masculino sin cabeza, proveniente de El Zotz. b) Ocarina, figurilla de sexo femenino, evidente por del busto, proveniente de Bejucal. c) Rostro humano masculino, vacío en la parte posterior, proveniente de El Palmar (Hernández 2019).

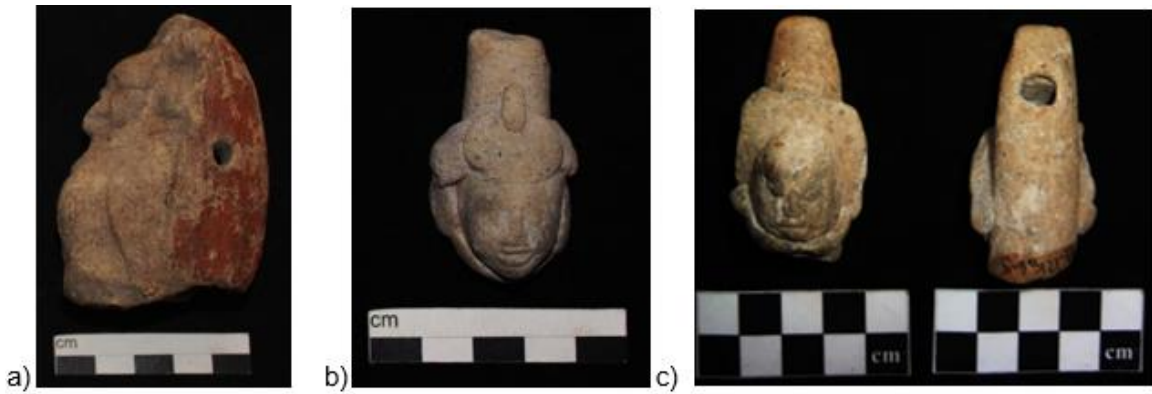
Figura 11.8. a) Ocarina, con forma de tecolote, procedente de El Zotz, b) silbato con forma antropomorfa, proveniente de El Zotz. c) Boquilla de una flauta con efigie de sexo masculino adosada, proveniente del El Zotz (Hernández 2019).

En los instrumentos sonoros la cantidad fue mínima (**Figura 11.7**) predominando las ocarinas y en menor cantidad silbatos y flautas (**Figura 11.8**); en el caso de los fragmentos que presentaban “boquilla o embocadura” o parte de ella, se clasificaron como ocarina/silbato ya que por falta de elementos no se asignó a una categoría específica. Los fragmentos y/o figurillas vacías que no estaban completas o no poseen mayores indicadores, se clasificaron como no determinadas en el apartado de instrumento sonoro, ya que pudieron haber sido figurillas vacías, ocarinas o silbatos. De toda la muestra analizada, la mayor cantidad de agujeros de digitación que una ocarina tiene son dos, registrados hasta la presente fecha, no se asegura que no haya dentro del Valle de Buenavista figurillas con más agujeros, sin embargo hasta ahora los ejemplos solo incluyen dos (**Figura 11.9**), en el sitio Cuello en Belice, hay evidencia de una

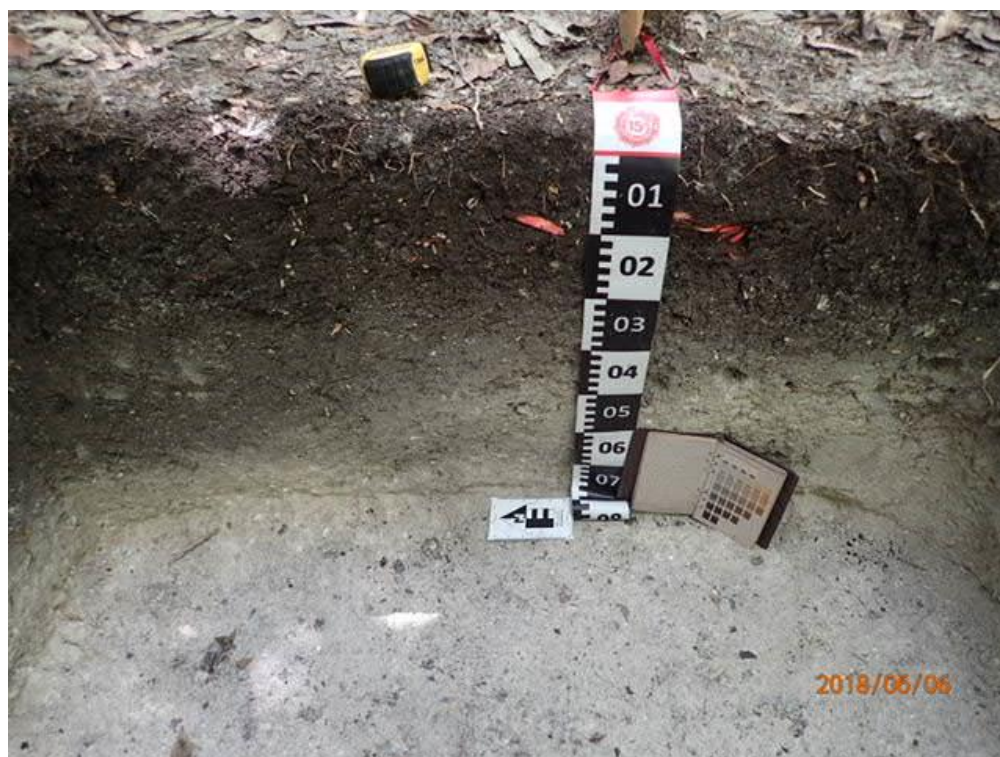
Figura 12.3. Unidad MA 7A-1-4, contenía sascab con unas partes petrificadas a través de la compactación con caliza y piedras suave y luego poniendo a fuego (PAEZ 2018).

Lote 4 (MA 7A-1-4): La unidad terminó cuando este lote llegó a 0.75 m (**Figura 12.3**). El color del suelo fue 5YR 5/2 y 5YR 5/1. El lote contenía sascab con unas partes petrificadas a través de la compactación con caliza y piedras suave y luego poniendo a fuego.

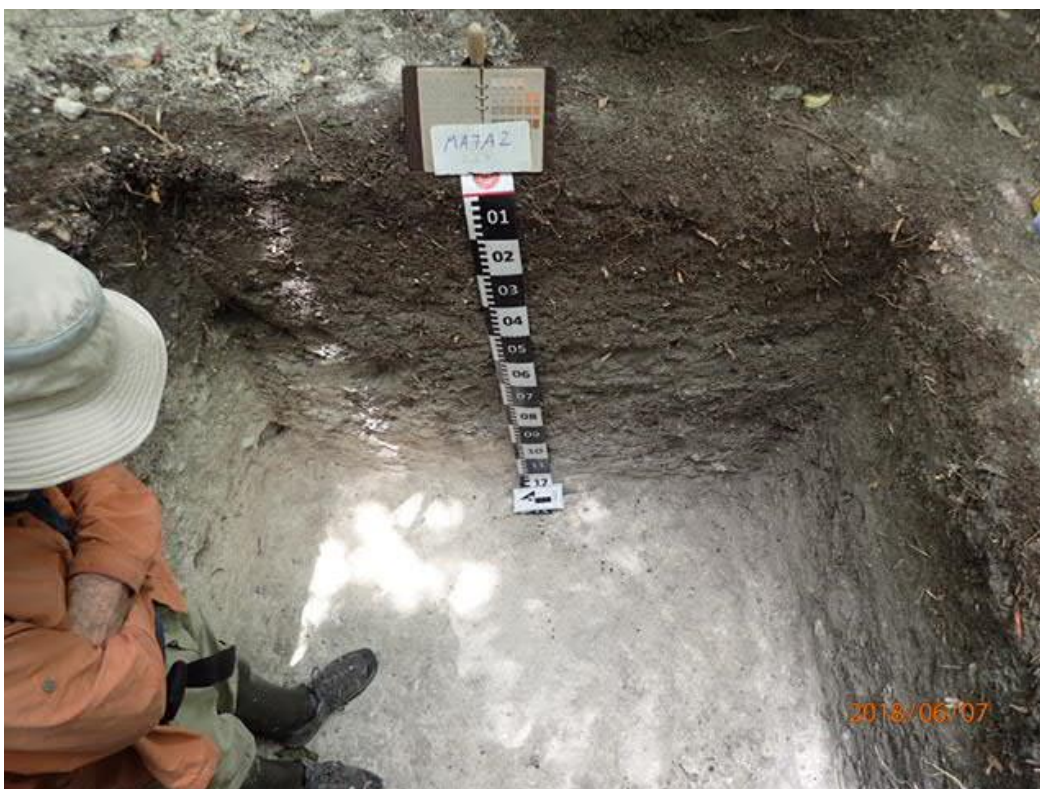
Figura 12.4. Unidad MA 7A-2-2 mostrando un estrato de caliza a 1.05m de profundidad (PAEZ, 2018).

Lote 2 (MA 7A-2-2): Este lote se excavó hasta 1.30 m., en el lado norte y 1.05 m., en el lado sur para llegar a la caliza ya que la material cultural no fue posible fechar debido a su estado erosionado (**Figura 12.4**). El lado norte tenía colores de 10YR 4/1 y 10YR 4/2 hasta 0.57 m. Debajo de este, hasta 0.85 m, el suelo tenía pedrín, adoquines pequeños y una mezcla con sascab. La última parte del perfil del lado norte llegó a 1.30 m., y fue casi puro sascab. Por otro lado, el perfil sur encontró la orilla del canal y tenía un perfil muy distinto. Hasta 0.95 m., el perfil es 50% pedrín rondado con cerámica erosionada y un color de 5YR 4/1. Dentro de este horizonte había bloques de 0.60–0.95 m., de diámetro, representando 10% del perfil. Más abajo en esta capa se encontró ejemplos de *Pomacea flagellata*. Había una muestra de carbón a una profundidad de 65 cm conjunto con cerámica erosionada. De 0.95–1.05 m., había sascab en el suroeste, pero el sureste encontró la orilla del canal y es parecido a la zona entre 0.40–0.95 m., de profundidad. El color fue 5YR 8/1. Se encontraron 36 tiestos erosionados, incluyendo 1 en la base del canal.

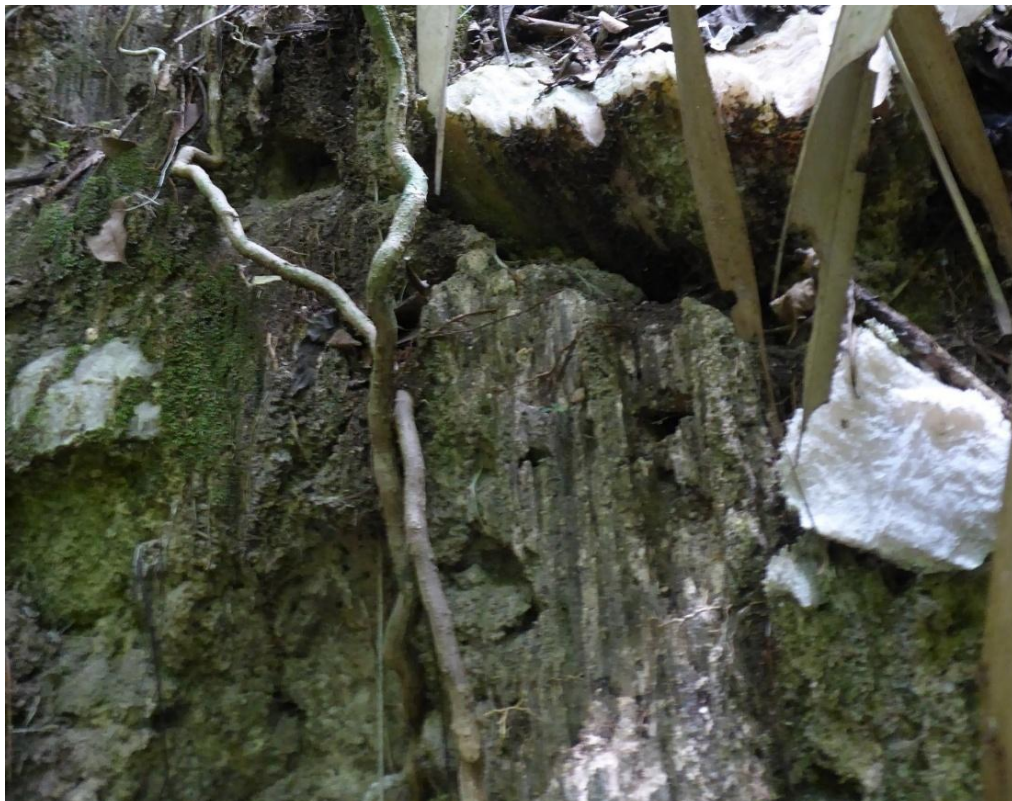
Figura 13.7. Cristales de yeso de hasta 100 mm de largo (en el extremo izquierdo de la foto), en el regolito de mayor parte de caliza, mientras que otros cristales de yeso se desgastan en un material calizo blanco (lado derecho de la foto) cerca de las entradas de la cueva (PAEZ, 2018).

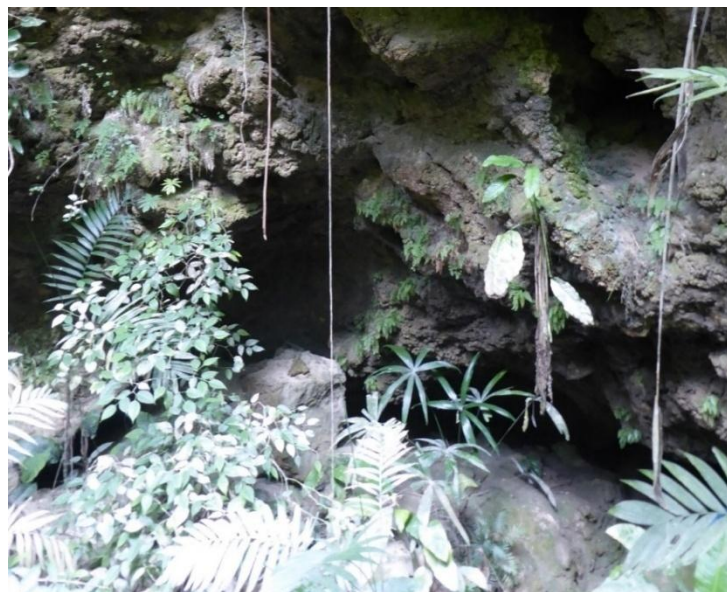
Figura 13.11. Entrada de la Cueva del Colibrí en el abrigo grande (PAEZ 2018).

que marca la entrada a la Cueva del Colibrí. La altura máxima del abrigo fue de 15.5 m., y el punto más ancho a través del abrigo fue 20 m., lo que designa esto como el abrigo más grande que encontramos durante la temporada de campo (**Figura 13.11**). Desde la entrada del abrigo hasta la entrada de la cueva hay 9 m. La entrada a la cueva se encuentra en el extremo derecho del abrigo. En este punto, hay una caída de 1 m., hasta el comienzo de un canal largo y relativamente estrecho que conduce directamente hacia dentro de la colina. Las observaciones dentro del túnel sugieren que es un rasgo a lo largo de alguna fractura en la roca caliza y la roca de yeso. La forma larga y recta del canal sugiere una posible morfología controlada por las dos rocas. Se encontraron numerosos tiestos de cerámica a lo largo del piso del túnel (**Figura 13.12**), que son demasiados erosionados para fechar con confianza, aunque parece que hay por lo menos un ejemplo de Tinaja Rojo del Clásico Tardío (MA 8A-1-11). En este momento, no es posible determinar si la cerámica fue quebrada dentro de la cueva, o en su lugar, los fragmentos de cerámica fueron introducidos en la cueva durante las inundaciones del invierno.

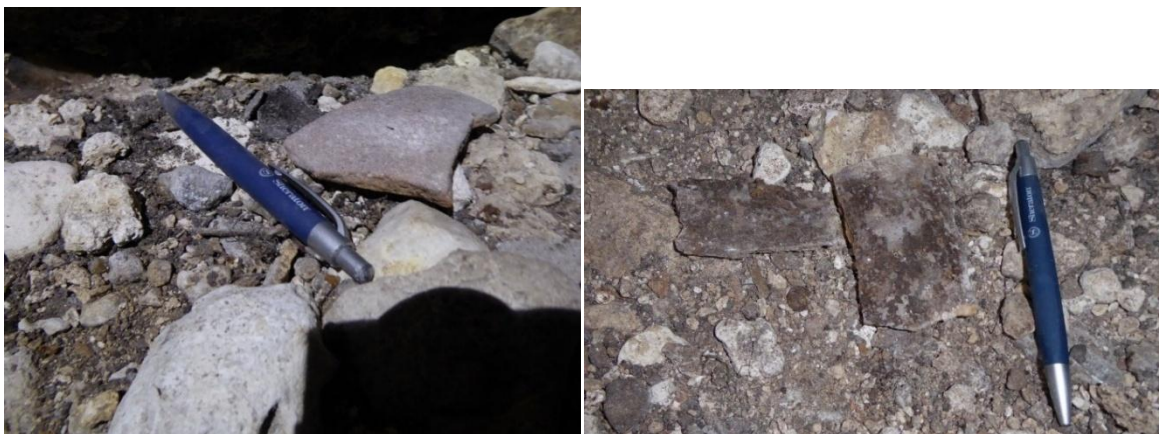
Figura 13.12. Tiestos de cerámica en el piso de la Cueva del Colibrí (lapicero para escala). La foto izquierda es de MA 8B-1-1, mientras los dos tiestos en la foto derecha son de MA 8D-1-1 (PAEZ 2018).

Lote 1 (MA 8B-1-1): Este lote coleccionó 1 tiesto erosionado en el piso de la cámara (Figura 13.12).
